**AIR ACCIDENT INVESTIGATION COMMISSION  
КОМИСИЈА ЗА ИСПИТИВАЊЕ УЗРОКА  
УДЕСА У ЦИВИЛНОМ ВАЗДУХОПЛОВСТВУ**

## **ИЗВЕШТАЈ О НЕЗГОДИ**

<b>Једрилица:</b>	<b>DG-300</b>
<b>Ознака регистрације:</b>	<b>YU-4386</b>
<b>Корисник авиона:</b>	<b>Приватни</b>
<b>Власник авиона:</b>	<b>Аероклуб „Зрењанин“ - Зрењанин</b>
<b>Место удеса:</b>	<b>Атар села Стеријино</b>
<b>Датум удеса:</b>	<b>18.07.2007. године</b>
<b>Време удеса:</b>	<b>16.00 часова ( LT )</b>

**Београд, септембар 2007. године**

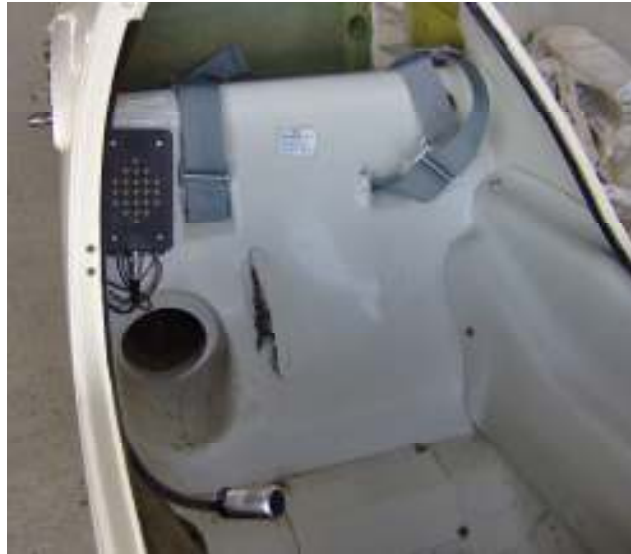
Слика 12

Визуелним прегледом једрилице из кабинског простора види се оштећење наслона пилотског седишта (слика 12) услед продора елемената склопа стајног трапа из простора за његов смештај који се налази иза пилотског седишта. Види се да је оштећење знатно израженије на десној страни, где је наслон практично поцепан у знатној дужини, него на левој страни.

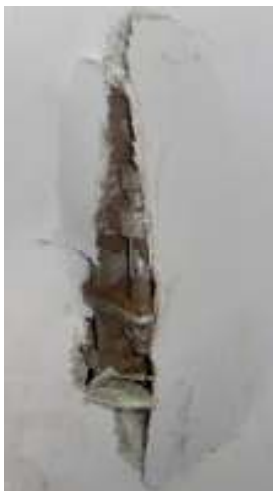
Слика 13

Пажљивим прегледом фотографија на којима се види ово оштећење, може се уочити да је поменуто оштећење изазвано продором елемената на дну горњих полуга задње виљушке (слика 13) где се налазе, према /1/, опружни елементи стајног трапа (слика 14). На слици 15 је приказан детаљ ове зоне оштећења. Може се видети јако изражена пластична деформација полуге непосредно испод вијака за регулацију опружних елемената. Као што се види на слици 14, на крају ове полуге је ушка за везу са доњим полугама задње виљушке. То указује да је, највероватније, на тој страни дошло до савијања ове ушке уназад у односу на правац лета за готово 90 степени.

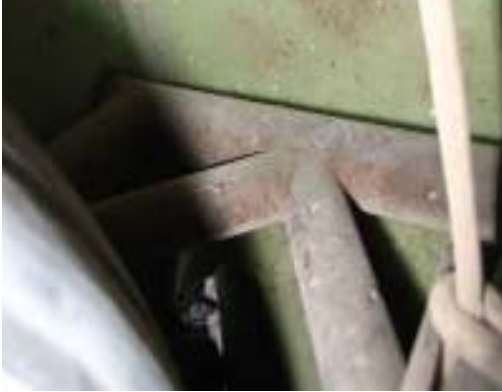
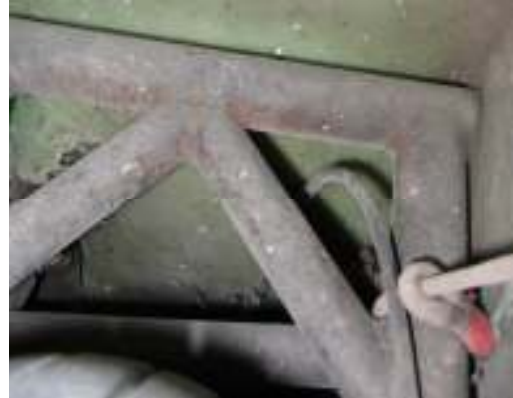
На основу снимљене унутрашњости простора за смештај стајног трапа, може се са сигурношћу закључити да није било било каквог оштећења предње виљушке ни њених веза са структуром. На сликама 16 и 17 види се предња виљушка са везама на десној, односно левој страни трупа, респективно.

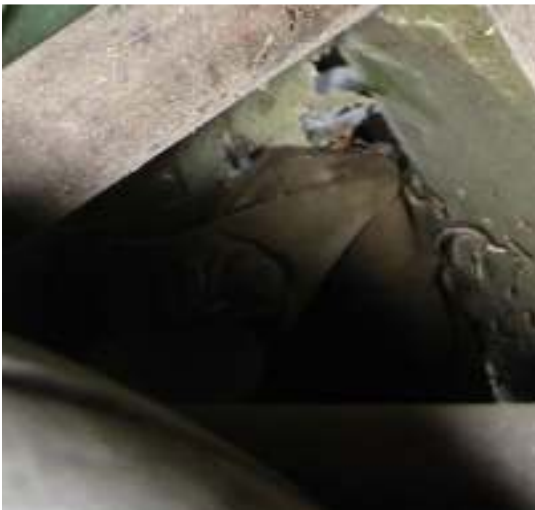
Слика 18

На слици 18 се види детаљ десне горње полуге задње виљушке снимљен из простора за смештај стајног трапа. Види се већ раније поменути ушка за везу горње и доње полуге која је савијена практично под правим углом у односу на уздужну осу горње полуге. Са снимљених фотографија не може се са сигурношћу тврдити да је дошло до деформације или ефективног лома десне доње полуге у тој зони везе, мада је до тога вероватно морало да дође услед потпуно нарушене кинематике.

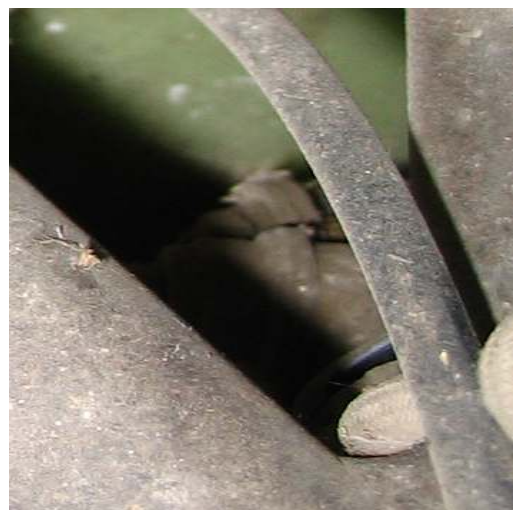
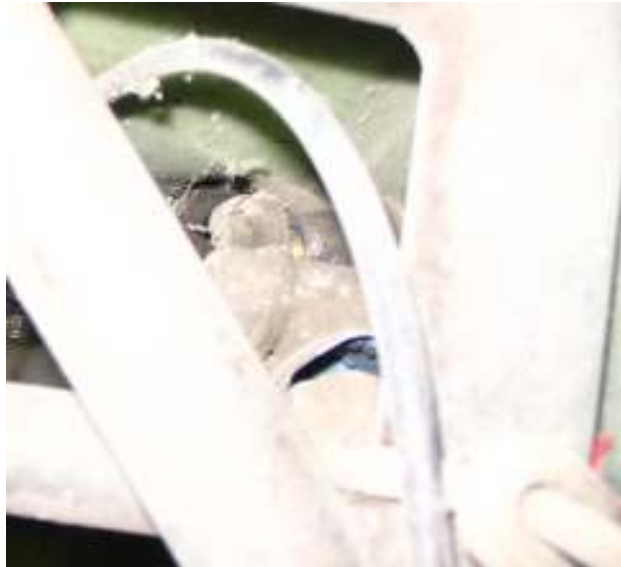
На сликама 19 и 20 су приказани детаљи стања на левој страни. На њима је сасвим очигледан ефективни лом доње леве полуге задње виљушке непосредно изнад хоризонталне пречаге која повезује леву и десну полугу. Уочава се и ефективни лом ушке (вероватно на вези горње и доње полуге).

Пошто је гасна опруга везана за леви горњи крак задње виљушке, она се својим сабијањем супротстављала кретању овог крака према наслону седишта. Услед тога је дошло до несиметричног деформисања целог склопа, јер на десној страни није постојало ништа што омета продор задње виљушке кроз наслон седишта. Тако је дошло и до извесног “увртања” целог склопа, што се може видети и према облику лома ушке (слике 19 и 20).

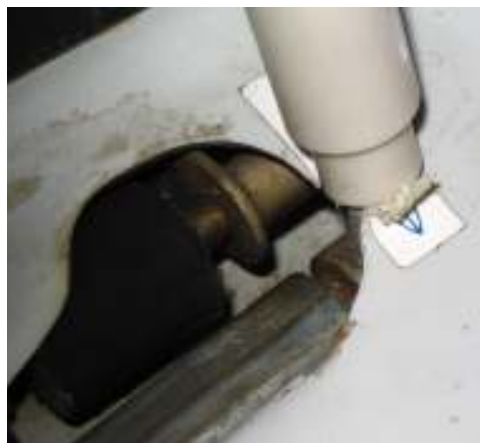
Слика 21

Што се тиче механизма за увлачење и извлачење стајног трапа, једино је регистровано да је ручица искочила из предњег забрављеног положаја и чак кренула напред и неколико милиметара ушла у структуру (слика 21).

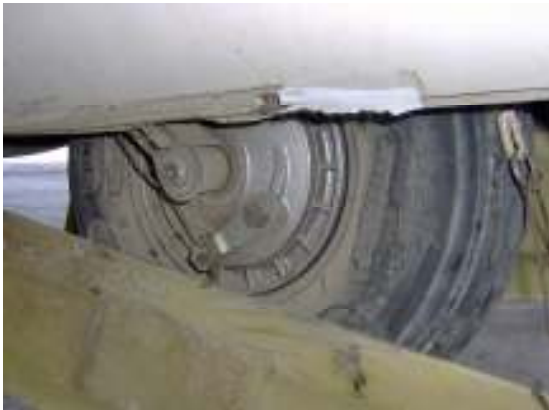
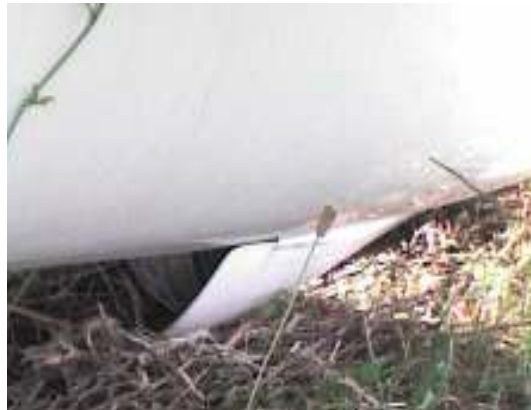
Са фотографија снимљених на лицу места, чији су детаљи приказани на сликама 22 и 23, види се да је приликом незгоде дошло до делимичног увлачења стајног трапа.

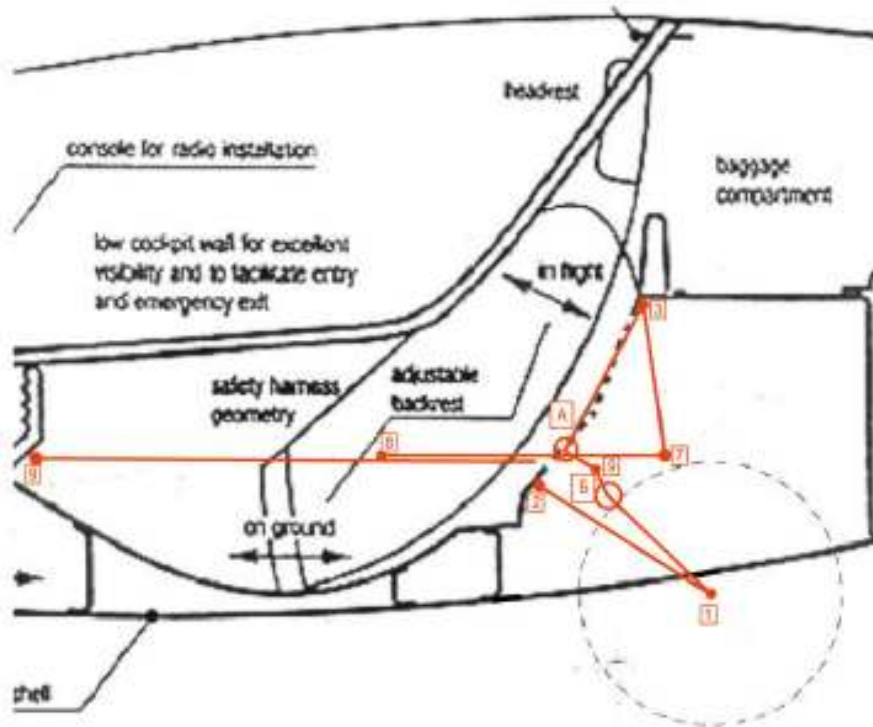
Слика 24

На слици 24 је шематски приказан, према мишљењу Комисије, положај који заузимају елементи склопа стајног трапа и механизма за његово увлачење и извлачење после ванредног догађаја. Као и у поглављу 2.3.2 приказано је дводимензионо стање, а разлике које постоје у оштећењима на левој и десној страни ће бити касније коментарисане.

На тој шеми је детаљем “А” означено место велике деформације доњег дела (са ушком) горње полуге задње виљушке испод зоне опружних елемената, а детаљем “Б” место ефективног лома доње полуге задње виљушке непосредно изнад попречне пречаге. Види се да у оваквој ситуацији горњи, недеформисани, део задње виљушке пробија наслон седишта који је овде, ради прегледности, приказан испрекиданом линијом.

Према мишљењу Комисије, до овакве ситуације је могло да дође услед преоптерећења стајног трапа, изазваног слетањем на изразито нераван терен, услед чега је дошло до лома елемената у зони везе горњих и доњих полуга задње виљушке чиме је омогућено кретање тачке б ка напред, што кинематски доводи до увлачења стајног трапа.

На слици 24 је приказана ситуација ако није дошло до лома елемената механизма за увлачење и извлачење. Тада и даље постоји крута веза између окова и леве горње полуге у тачки 3, а у приказаној ситуацији оков покреће полуку 7 – 8 која гура унапред ручицу стајног трапа, па је она у приказаној ситуацији покренута испред свог предњег блокираног положаја, што значи да је ушла у структуру као што се и десило.
