КОМИСИЈА ЗА ИСПИТИВАЊЕ УЗРОКА
УДЕСА У ЦИВИЛНОМ ВАЗДУХОПЛОВСТВУ

ЗАВРШНИ ИЗВЕШТАЈ О НЕЗГОДИ

Једрилица:	ВЛАНІК L-13
Ознака регистрације:	YU-5367
Корисник:	Аероклуб „Иван Сарић - Суботица
Место незгоде:	Аеродром Биково, Суботица
Датум незгоде:	18.07.2009 године
Време незгоде:	15,35 (LT)

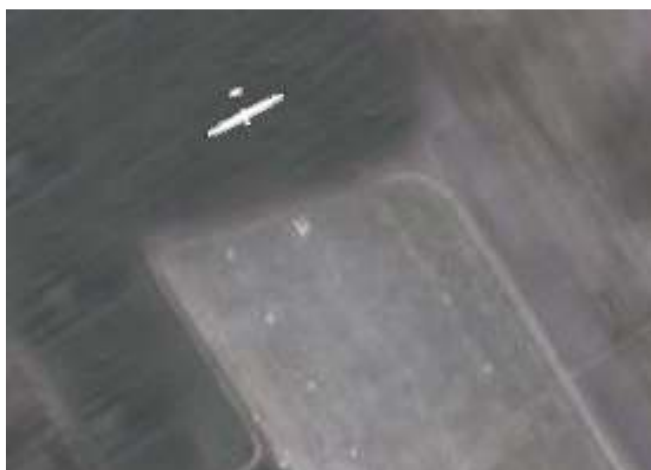
Пилот је слетео у њиву са усевом кукуруза висине око 2,5 метра. Место слетања налази се у продужетку ПСС, за старт 14, на око 100 метара од прага писте, а око 80 метара дубоко у усеву кукуруза. С обзиром да је слетање извршено минималном брзином, са извученим закрилцем и јаким чеоним ветром, зауставни траг једрилице износи само неколико метара. На једрилици није било видљивих оштећења. Пилот је позвао особље АК „Иван Сарић“ које је, у договору са Групом за увиђај Директората цивилног ваздухопловства Републике Србије, фотографисало место удеса, а затим, помоћу трактора, извршило шлеповање једрилице до хангара на аеродрому Биково. Приликом шлеповања, делимично је уништен усев кукуруза ширине око 10 метара. Позиција једрилице на месту слетања приказана је на слици 1. Увиђај на месту незгоде извршен је 19.07.2009. године.

Слика 1. Позиција једрилице на месту слетања

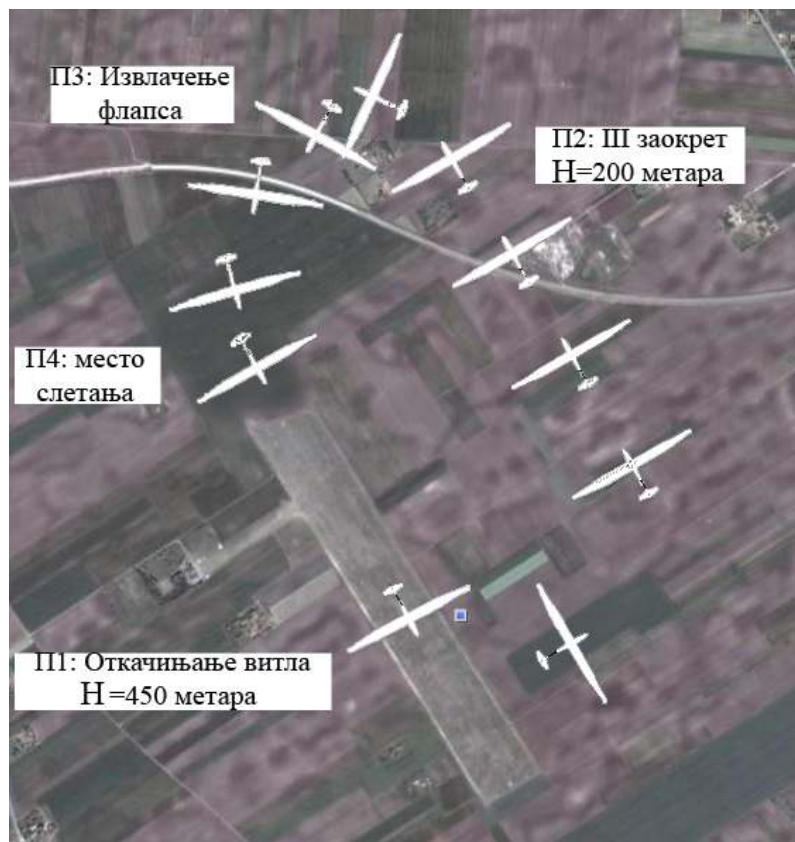
У 15.30 (LT), а након оправке витла, пилот врши полетање. Уз помоћ витла достиже висину од око 450 метара, а затим врши откачињање сајле витла. Укључује се у школски круг за старт 14. На позицију трећег заокрета долази на висини око 200 метара. Тачка почетка трећег заокрета није правилно одабрана услед утицаја ветра. Пилот је заокрет требао почети раније.

По завршетку трећег заокрета, пилот поново занемарује утицај ветра и извлачи закрилце. Извлачењем закрилца, смањује финесу једрилице и скраћује прорачун за слетање. Уочивши угао заноса услед утицаја ветра, пилот врши корекцију курса како би извршио директни долет на праг ПСС 14.

Пилот повећава угао прилаза и обезбеђује брзину од 110 км/ч (V_{max} са извученим закрилцем). Повећањем брзине изнад препоручене брзине највећег долета са извученим закрилцем, пилот додатно скраћује прорачун за слетање. Предузетим мерама пилот знатно смањује финесу једрилице.

Једрилица брзо губи висину и излази у правац за слетање на висини од око 100 метара. Пилот процењује да неће успети да слети на ПСС 14 и извршава слетање у усев кукуруза висине око 2,5 метра, а на око 80 метара пре прага ПСС.

Слика 2. Конструкција школског круга

Да аероклубови и центри за обуку пилота једрилице на територији Републике Србије са свим пилотима једрилице изврше обнову знања из области које се односе на перформансе и планирање лета једрилице и оперативне процедуре.

Да надлежни орган Директората цивилног ваздухопловства Републике Србије упути пилота-инструктора на ванредну проверу стручности из теорије летења, перформанси и планирања лета једрилице, оперативних процедура, људског фактора и ограничења и проверу у лету једрилицом типа BLANIK L-13.

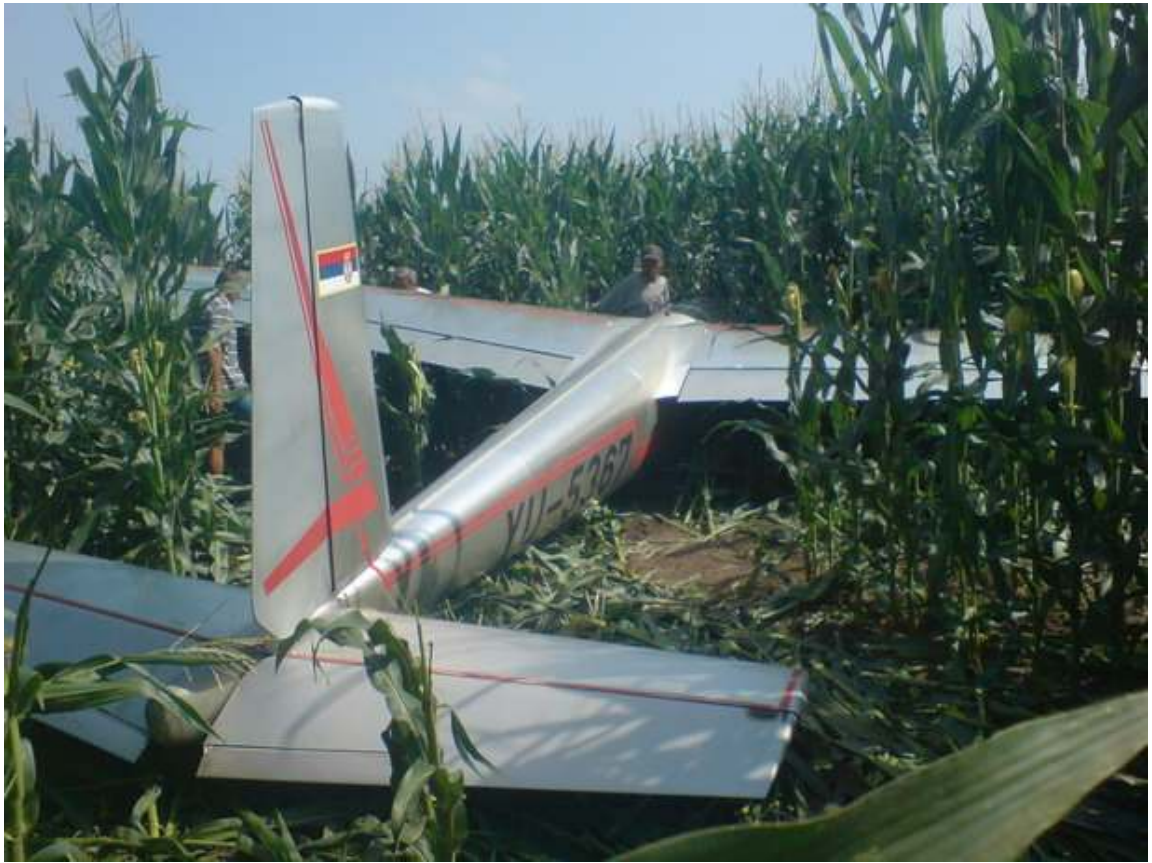
Сл. 1- Положај једрилице након заустављања

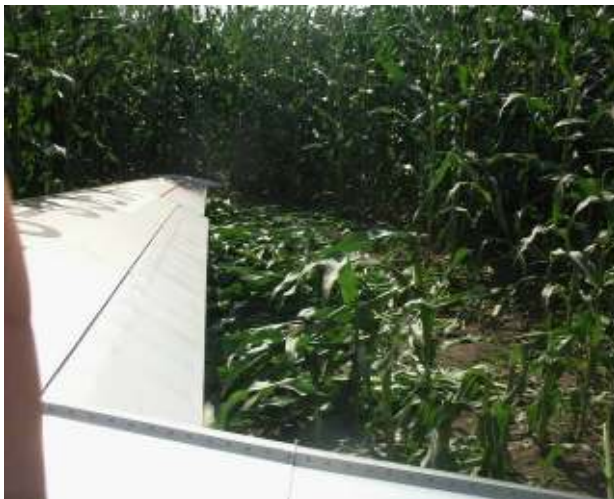
Сл. 2 – Заустановни траг крила

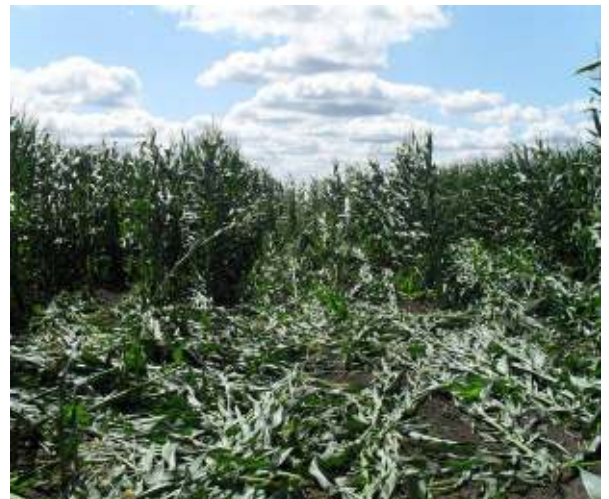
У незгоди је, приликом слетања и извлачења једрилице са места незгоде, причињена штета трећем лицу – делимично је уништен усев кукуруза на површини 80 m x 10 m.

Сл.3 – Делимично уништен усев
