**КОМИСИЈА ЗА ИСТРАЖИВАЊЕ УДЕСА И
ОЗБИЉНИХ НЕЗГОДА ВАЗДУХОПЛОВА**

ЗАВРШНИ ИЗВЕШТАЈ О НЕЗГОДИ

Корисник:	приватно лице
Произвођач:	<i>Storch Aviation Australia Pty Ltd</i>
Ваздухоплов:	аматерски грађен ултралаки авион <i>Slepchev Storch ss4</i>
Ознака регистрације:	<i>19-3567</i>
Серијски број:	095
Датум незгоде:	05.12.2011. године
Место незгоде:	околина села Шеварице, Шабац
Време незгоде:	13:17 (LT)

Београд, јануар 2012. године

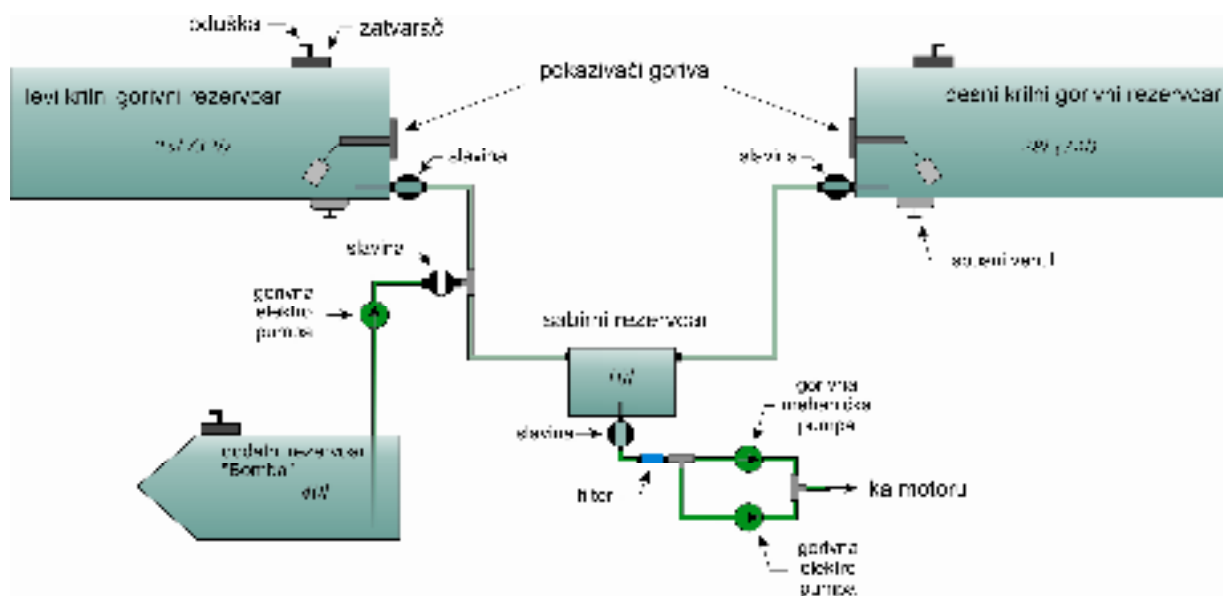
слика 3. Горивни систем авиона Slerčev Storch ss4 сер.бр. 095

Авион *Slepchev Storch ss4*, серијског броја 095, имао је модификовани горивни систем у односу на основни модел који је приказан у *Aeroplane flight manual (AFM)* и *Maintenance Manual (MM)*. Модификација горивног система настала је услед искуства стеченог током експлоатације. Авион поседује два крилна резервоара, у левом и десном крилу, капацитета по 32 литра сваки. У предњем делу носа авиона налази се нови сабирни резервоар капацитета 10 литара. Крилни резервоари слободним падом снабдевају сабирни резервоар који преко две горивне пумпе снабдева карбураторе мотора. Једна од горивних пумпи је механичка, док је друга, помоћна, електрична. На крилним резервоарима налазе се славине за прекид довода горива. Пун капацитет резервоара остварује се када је авион у летном (хоризонталном) положају, док су у положају на земљи (подигнут нос авион у односу на реп) капацитети резервоара 28 литара сваки.

На авиону је монтиран додатни резервоар који се налази испод трупа авиона (назван „бомба“). Капацитет тог резервоара је 40 литара. Гориво из тог резервоара спроводи се преко електричне пумпе у горивни вод левог крилног резервоара. Пумпа се користи у интервалу од 5 до 10 минута, при чему се у горње резервоаре пребаци између 5 и 8 литара горива.

Крилни резервоари су спојени водом преко сабирног резервоара и када су славине крилних резервоара отворене они представљају спојене судове, те се гориво претаче из једног у други и одржава исти ниво.

Авион не поседује сигнализацију количине горива у сабирном резервоару, нити у додатном подтрупном резервоару, као ни сигнализацију испразњености истих, осим визуелне контроле провидног горивног вода додатног резервоара (појава мехура указује на испразњеност истог).

У упуте авиона⁵ није унета промена у горивном систему у складу са модификацијом и не постоји дефинисан поступак пилота при експлоатацији горивног система у условима неједнаког пражњења крилних резервоара.

Неадекватно решен систем допуне горивом из додатног резервоара као и непостојање сигнализације о количини горива у додатном резервоару доводе пилота до незнања о расположивој количини горива.

У упутима ваздухоплова није унета промена горивног система која је извршена убацивањем сабирног резервоара и могућности прикључења додатног резервоара испод трупа.

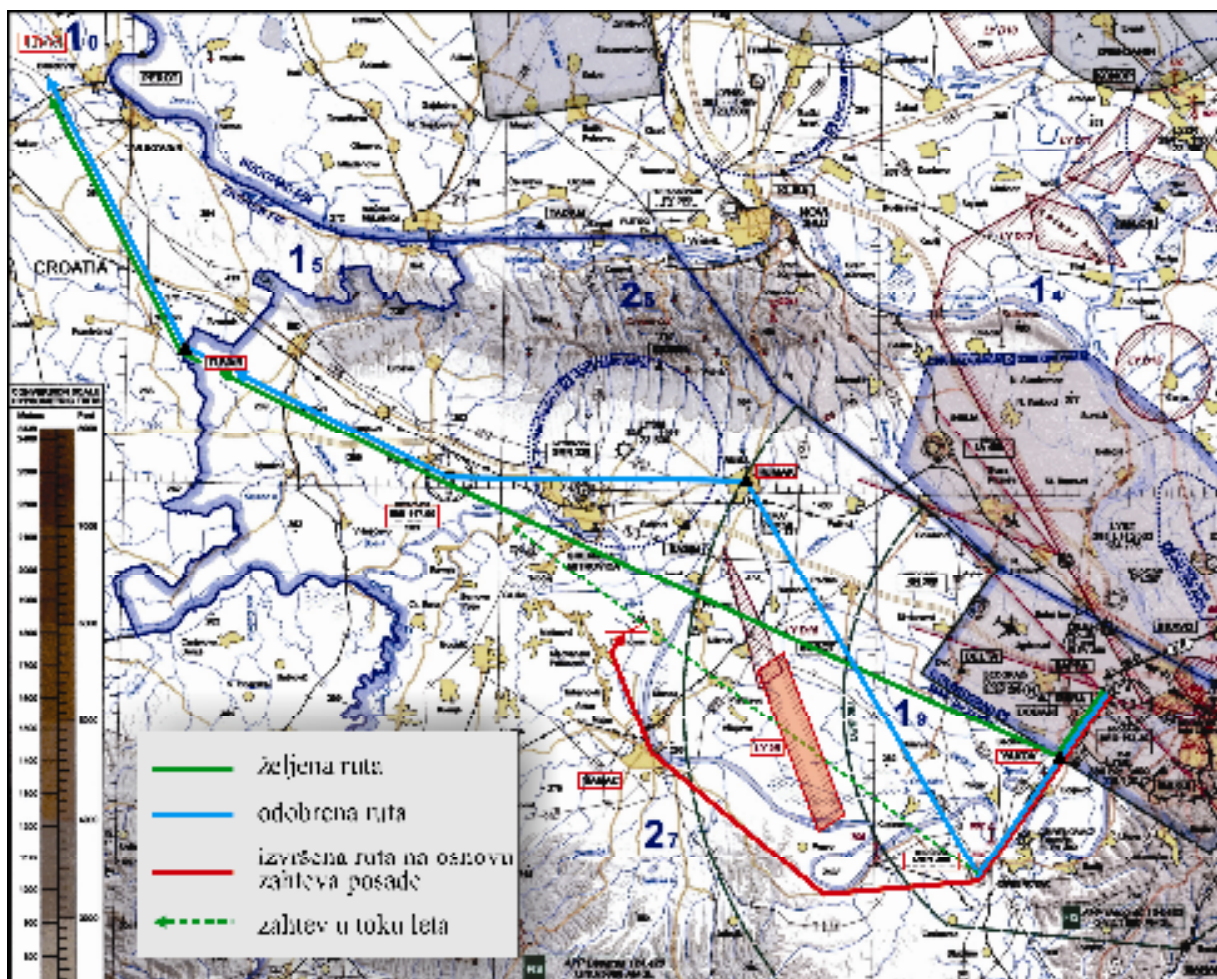
слика 6. Руте лета

На основу добијених метеоролошких података види се да је стварни ветар на висини лета био веома јак и да је износио око 18 м/с (35 чворова) из 230 степени. Узевши у обзир времена јављања на тачкама на рути, види се да је његова инструментална брзина морала бити већа од декларисаних 65 чворова, што је за последицу морало имати повећање обртаја мотора и потрошњу горива. Просечна потрошња горива за крстарећи режим овог ваздухоплова износи око 18 литара на час, а на већим режимима иде и до 26

литара на час⁶. Према изјави, пилот је држао веће обртаје мотора, око 5200-5300 обртаја у минути, што одговара потрошњи горива од 23 литара на час. Од тачке *OBR* до Шапца, пилот је у првом делу пута држао курс око 262°, а у другом делу пута око 308° у. У првом делу пута према Шапцу пилот је морао да врши исправку курса како би парирао ветар за 17° у лево (245°), а у другом делу 32° у лево (276°). Међутим, пилот није радио исправку курса, већ је сталним давањем левих нагиба, или задржавајући авион у благом левом нагибу, покушавао да одржава путању на рути. Услед дужег боравка авиона у левом нагибу гориво је по закону спојених судова полако прешло у леви резервоар, тако да је пилот на показивачима уочио неједнако показивање нивоа горива у крилним резервоарима. Изнад Шапца, ниво горива у десном резервору је дошао до црвеног подручја на показивачу, а ниво горива у левом резервоару је био нешто испод $\frac{3}{4}$ запремине. Пилот је на основу овога закључио да је дошло до неједнаког пражњења горива, и да се леви резервоар спорије празни, што доводи у питање и могућност коришћења додатног резервоара испод трупа, који је спојен управо на инсталацију левог резервоара.

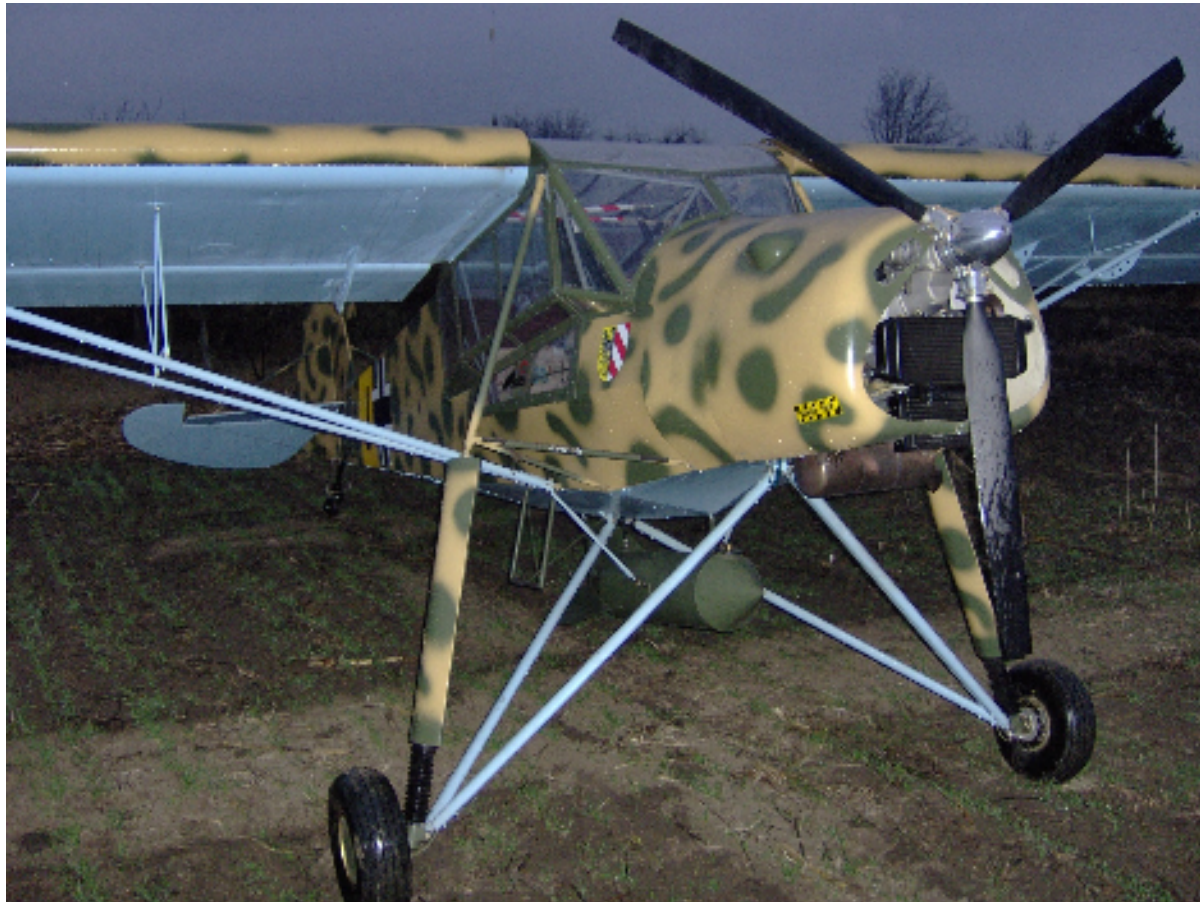
слика 7. Авион Slepčev Storch ss4 на ораници након слетања.

алтернације је било 20 минута, мада је у конверзацији речено “биће више, ал` отприлике 20...”. У реону села Причиновића авион је ушао у турбулентну зону с појавом кише (око 12:10 UTC). Пилот је констатовао да су ушли у лоше време (фронт) који је био прогнозиран претходног дана за овај период. Услед турбуленције пилот више није имао тачан увид у количину преосталог горива, јер су казаљке показивача биле нестабилне, па је донео одлуку да изврши принудно слетање на погодан терен, узимајући у обзир добре *STOL* карактеристике авиона и резерву горива из сабирног резервоара који омогућава лет од приближно 30 минута. Пилот је о одлуци обавестио КЛ и извршио безбедно слетање на њиву засејану детелином у атару села Шеварице.
