**КОМИСИЈА ЗА ИСТРАЖИВАЊЕ УДЕСА И  
ОЗБИЉНИХ НЕЗГОДА ВАЗДУХОПЛОВА**

### **ЗАВРШНИ ИЗВЕШТАЈ О УДЕСУ**

<b>Власник:</b>	<b>приватно лице</b>
<b>Произвођач:</b>	<b><i>Alpi Aviation Srl., Pordenone - Italy</i></b>
<b>Ваздухоплов:</b>	<b>ултралаки авион <i>Pioneer 300S</i></b>
<b>Ознака регистрације:</b>	<b><i>I-6312</i></b>
<b>Серијски број:</b>	<b>23</b>
<b>Датум незгоде:</b>	<b>10.03.2012. године</b>
<b>Место незгоде:</b>	<b>летиште Војка</b>
<b>Време незгоде:</b>	<b>16:45 (LT)</b>

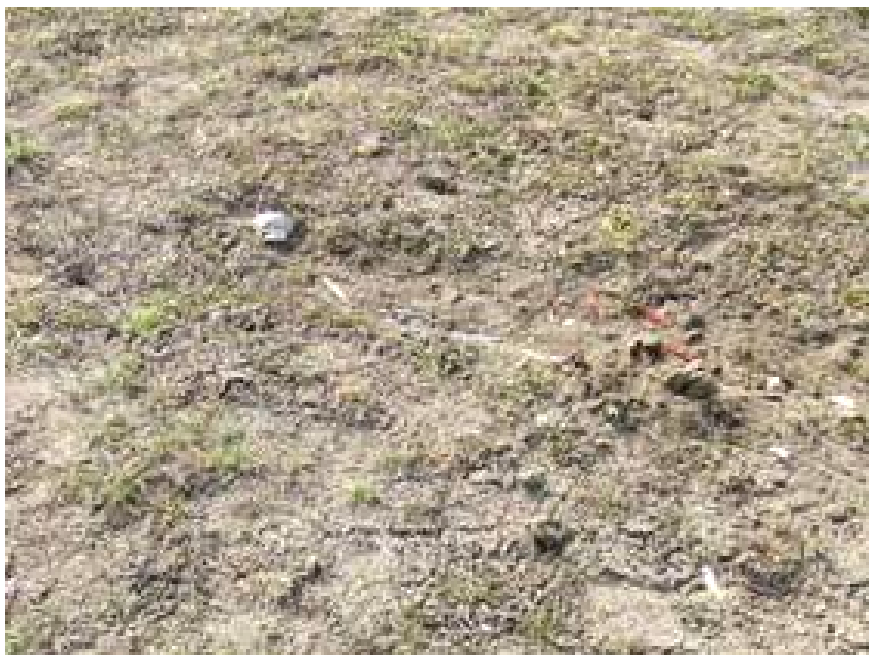
Олупина се зауставила на удаљености од 30 метара од места првог удара левог крила о терен.

*слика 1. Место првог удара крила о терен*

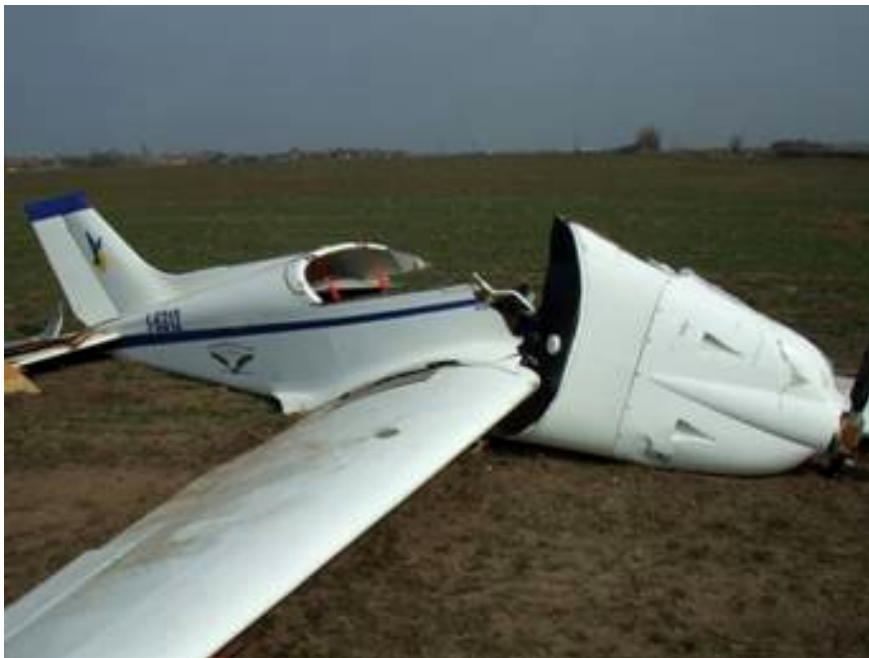
Након првог удара одломило се лево крило и пратило кретање олупине до места заустављања.

*слика 2. Изглед олупине*

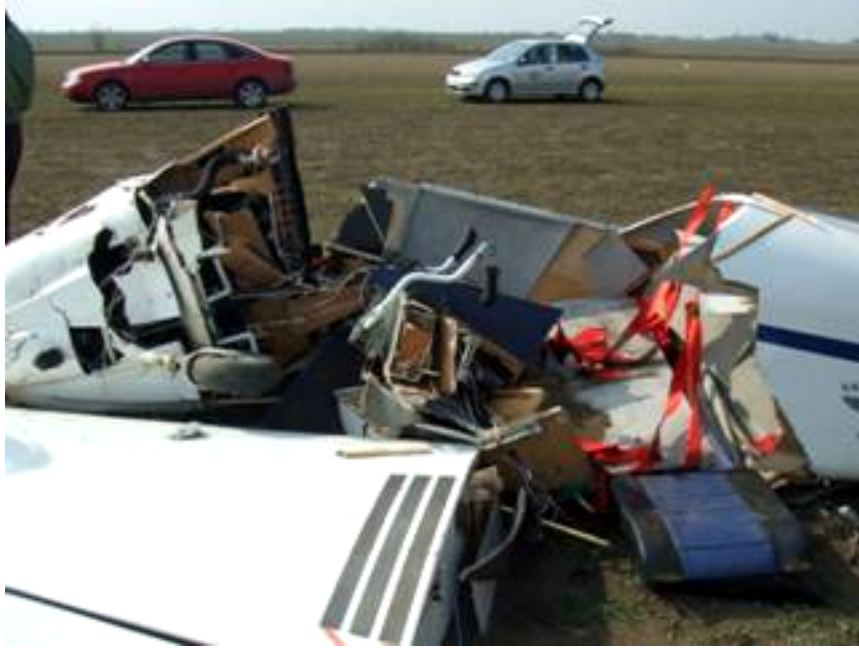
На месту првог удара остали су остаци левог крила са поломљеним позиционим светлом.

*слика 3. Лева страна олупине*

Елиса је поломљена у удару и врх једног крака одлетео је 18 метара од олупине у смеру њеног кретања. У моменту удара елиса је била постављена на велики корак.

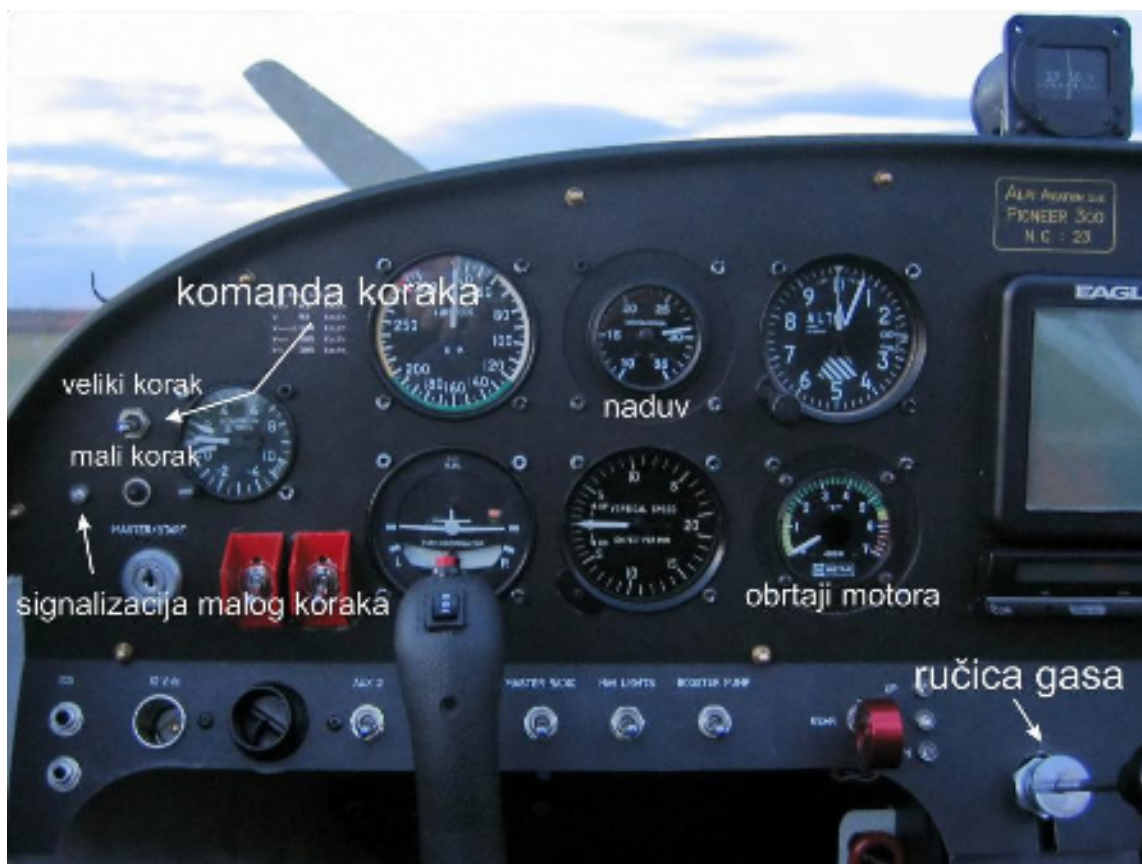
слика 4. Инструмент табла авиона I-6312

Комисија је установила да је авион у моменту удеса био исправан. Међутим, Комисија је, такође, установила да је ручица за гас у средини инструмент табле, десно од пилота, док се команда (прекидач) за промену корака налази на инструмент табли лево од пилота. После више узастопних провера корака, пилот је пробао промену корака монтиране елисе на великом гасу у рулању, где је дошло до моменталног скретања пажње пилота од положаја командне палице и до одлепљивања авиона од ПСС, која има блага испупчења. На авиону није био уграђен поклопац главчине елисе, већ се налазио у хангару. Авион има ефикасне команде на брзинама од 45км/ч.

- посредни узрок удеса је незгодно смештена ручица команде корака елисе;
- чиненица да је у моменту одлепљења авион био на великом гасу и великом кораку.

**09/11-1** да Директорат цивилног ваздухопловства Републике Србије обавести све власнике и организације које користе ултралаке ваздухоплове о узроцима овог удеса.

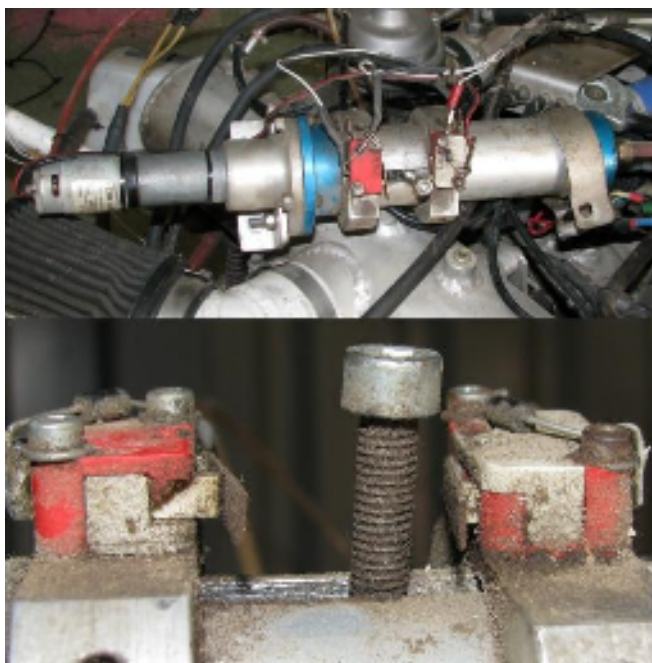
У току дана, пилот је извршио уградњу елисе која је дан раније дошла са ремонта коју је обавио произвођач елисе. Разлог за ремонт елисе је био проблем који је пилот имао у претходној експлоатацији. Проблем се пре ремонта манифестовао са немогућношћу постизања потребних обртаја мотора (неостваривање малог корака елисе) на земљи само када је слетање извршено на кораку који није мали. Проблем се решавао механичким постављањем корака у положај малог корака. Пилот је по уградњи елисе приступио подешавању малог корака елисе, по упутству произвођача, где је извршио више статичких провера. После добијања потребних статичких параметара пилот је пробао да симулира динамичку проверу корака елисе. Проверу је замислио тако што би кренуо у рулање са пуним гасом и малим кораком, након чега би извршио промену корака ка великом. После промене корака одузео би гас зауставио се и проверио статичке обртаје елисе, па извршио промену корака на мали и поново проверио статичке обртаје елисе. Пилот је кренуо у замишљену радњу, извршавао је промену корака, али је услед непажње довео авион у ваздух, након чега је дошло до контакта са земљом и удеса авиона.

*слика 5. Електро-хидро цилиндар за регулацију корака елисе после удеса*
