КОМИСИЈА ЗА ИСТРАЖИВАЊЕ УДЕСА
И ОЗБИЉНИХ НЕЗГОДА ВАЗДУХОПЛОВА

ЗАВРШНИ ИЗВЕШТАЈ О УДЕСУ

Параглајдер:	<i>AXIS MERCURY 09</i>
Власник параглајдера:	Физичко лице
Корисник параглајдера:	Физичко лице
Место удеса:	Нишка Бања
Датум удеса:	24.06.2012. године
Време удеса:	13:35 (LT)

Београд, октобар 2012. године

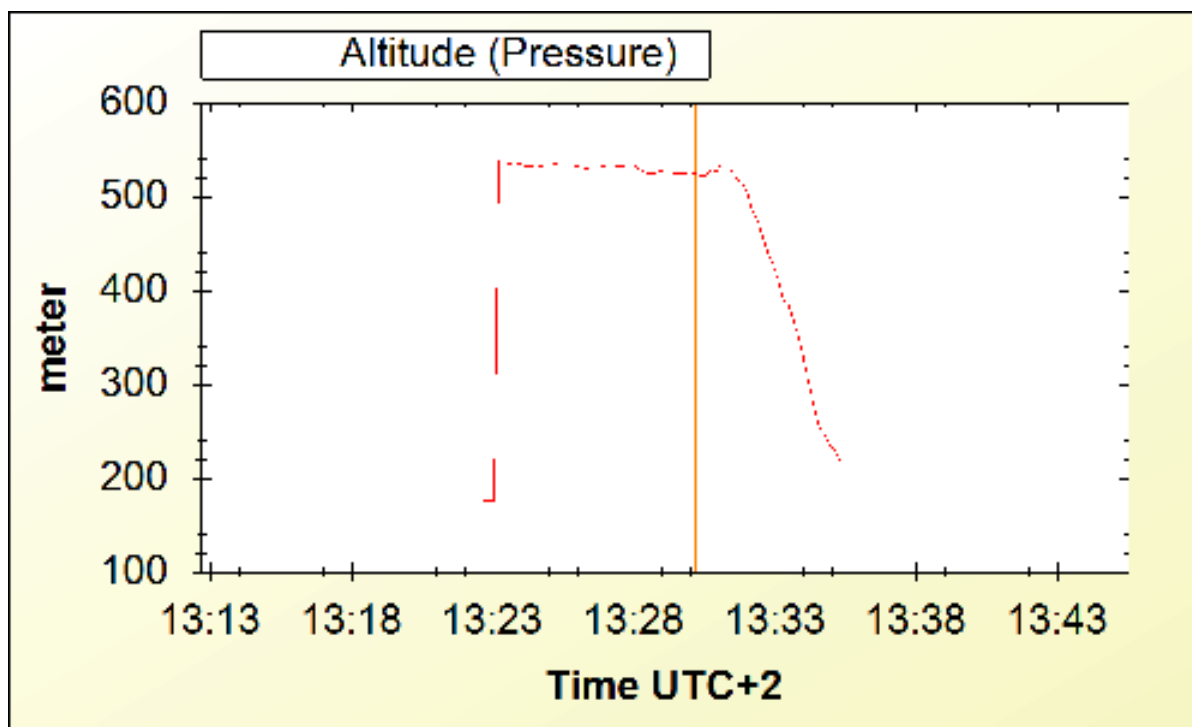
Датум:	24.06.2012.
Почетак лета (<i>UTC + 2</i>):	13:30:22
Завршетак лета (<i>UTC + 2</i>):	13:35:19
Време лета:	00:04:57
Брзина (<i>max.</i>):	44 <i>km/h</i>
Висина места слетања (удеса)	215 <i>m (AMSL)</i>

Слика 1. Графички приказ висине током лета (*GARMIN GPS 72 - IGC фајл*)

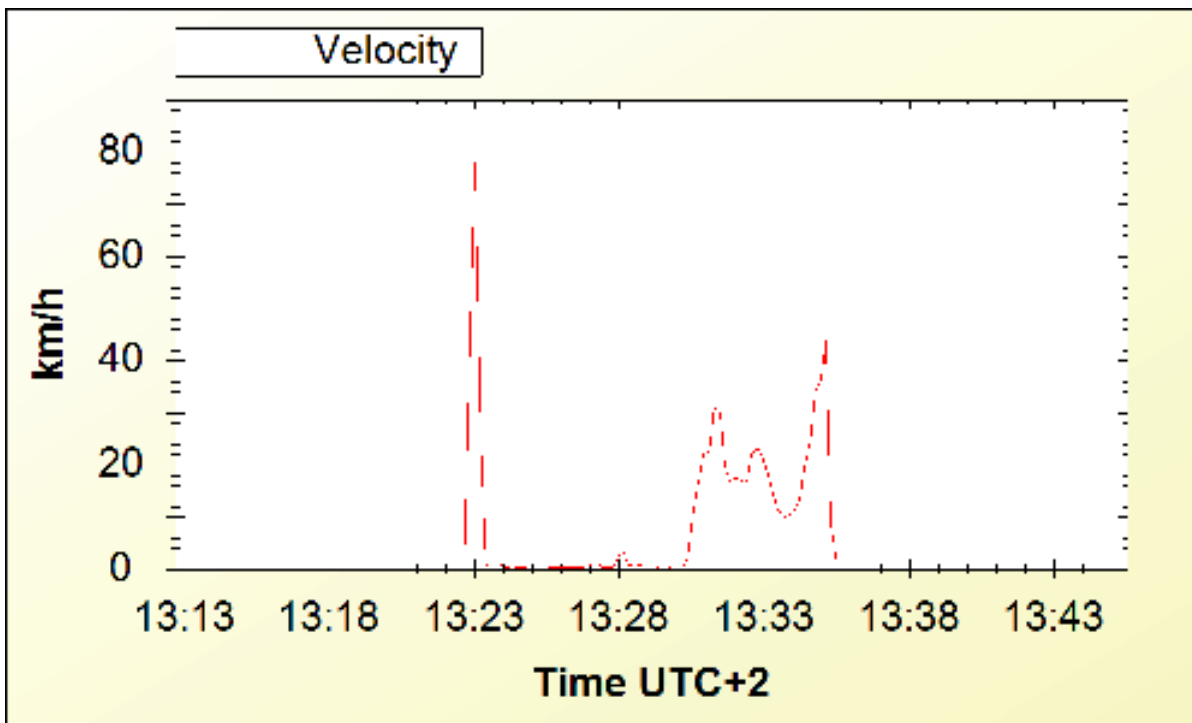
Слика 2. Графички приказ брзине током лета (GARMIN GPS 72 - IGC фајл)

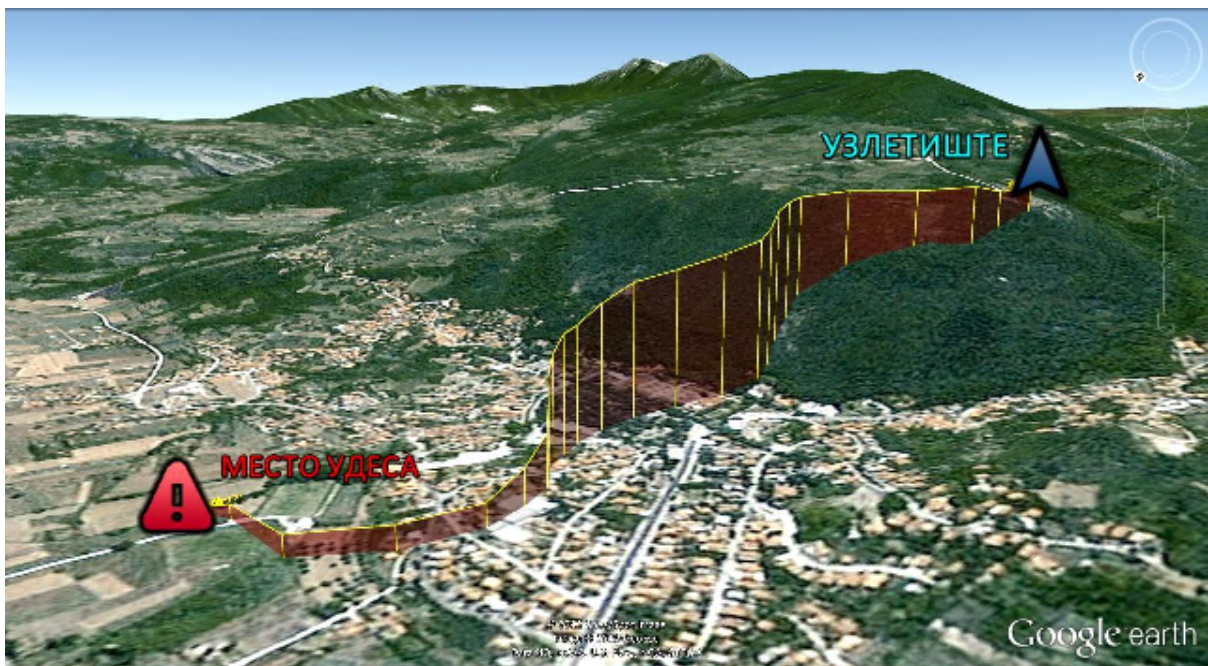
Слика 3. 3D приказ путање лета (GARMIN GPS 72 - IGC фајл)
