Република Србија
ЦЕНТАР ЗА ИСТРАЖИВАЊЕ УДЕСА
И ОЗБИЉНИХ НЕЗГОДА

ЗАВРШНИ ИЗВЕШТАЈ О УДЕСУ

Корисник:	приватно лице
Ваздухоплов:	аматерски грађен моторни змај
Ознака регистрације:	нерегистрован
Серијски број:	непознат
Датум незгоде:	28. 06. 2013. године
Место незгоде:	околина места Ковин, општина Ковин
Време незгоде:	16:20 (LT)

Београд, март 2014. године

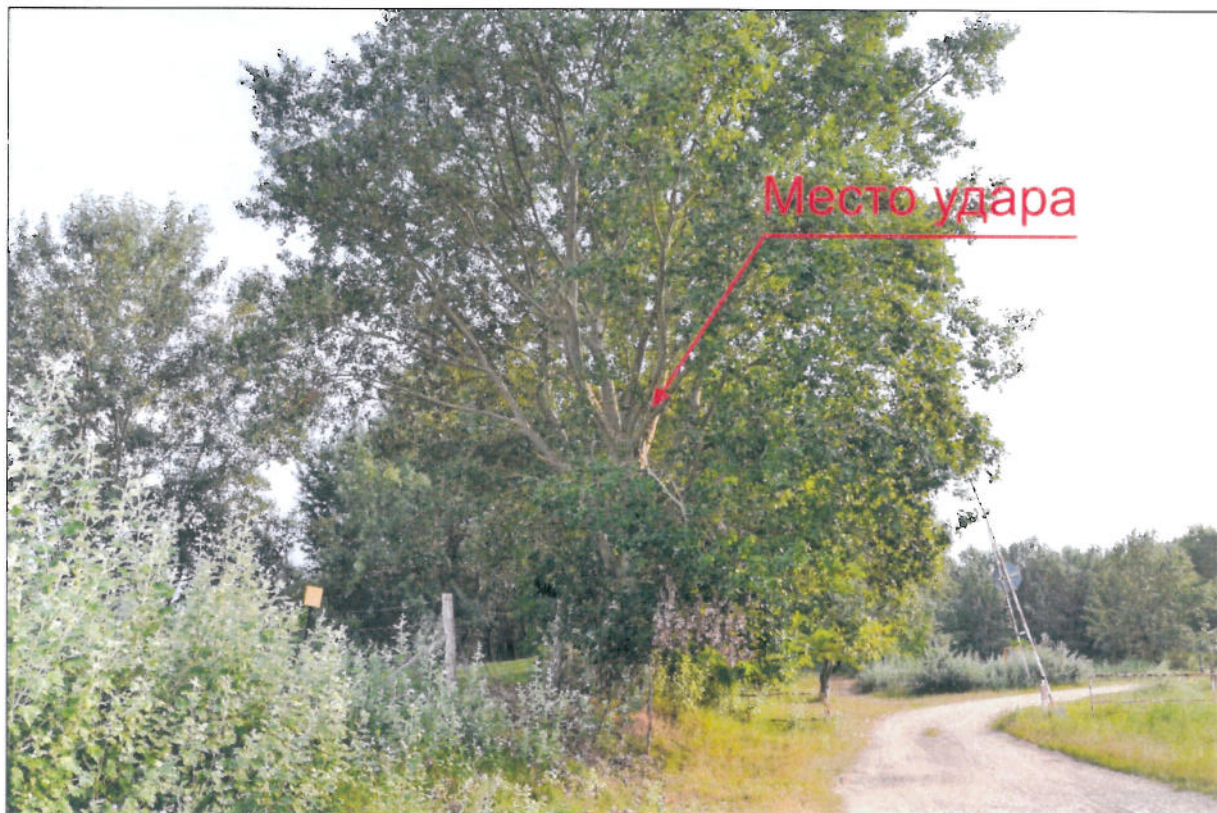
Фотографија 1

На месту удеса остали су видљиви трагови удара летелице у дрво, које се налази у оквиру градског купалишта поред пута којим се долази до градског купалишта (Фотографија 1). Такође, видљиво је пресецање самонесећег електричног кабла осветљења градског купалишта разапетог између металног стуба са трансформатором и дрвеног стуба за напајање осветљења градског купалишта.

Неколицина остатака оштећених делова летелице и опреме пилота налазили су се испод дрвета где је летелица пала.

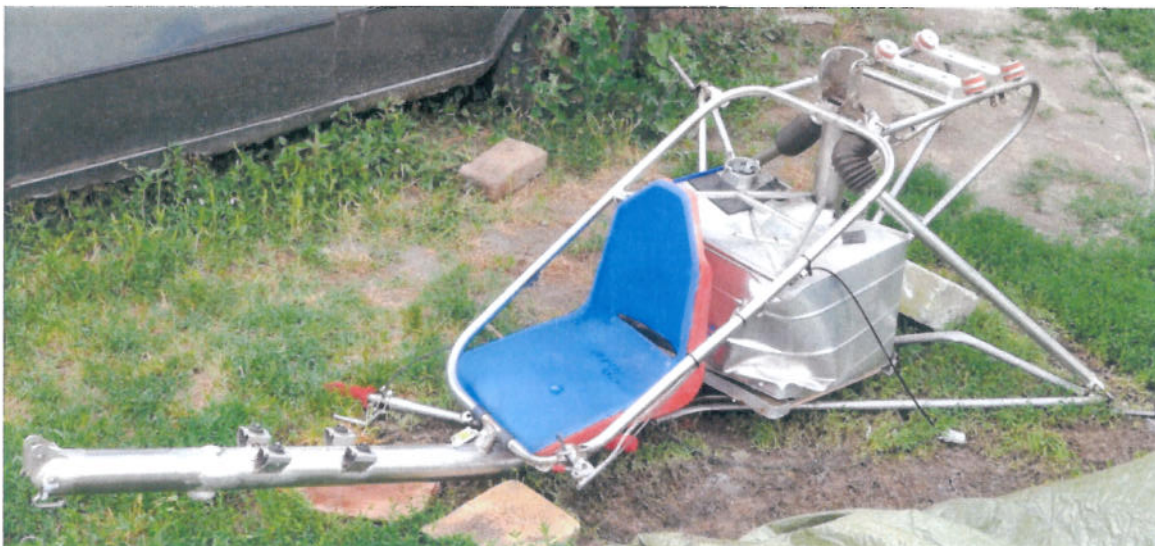
Фотографија 2

У току удеса конструкција троколице је тешко оштећена.

На фотографији 2 која је снимљена у дворишту власника летелице се види оштећена троколица.

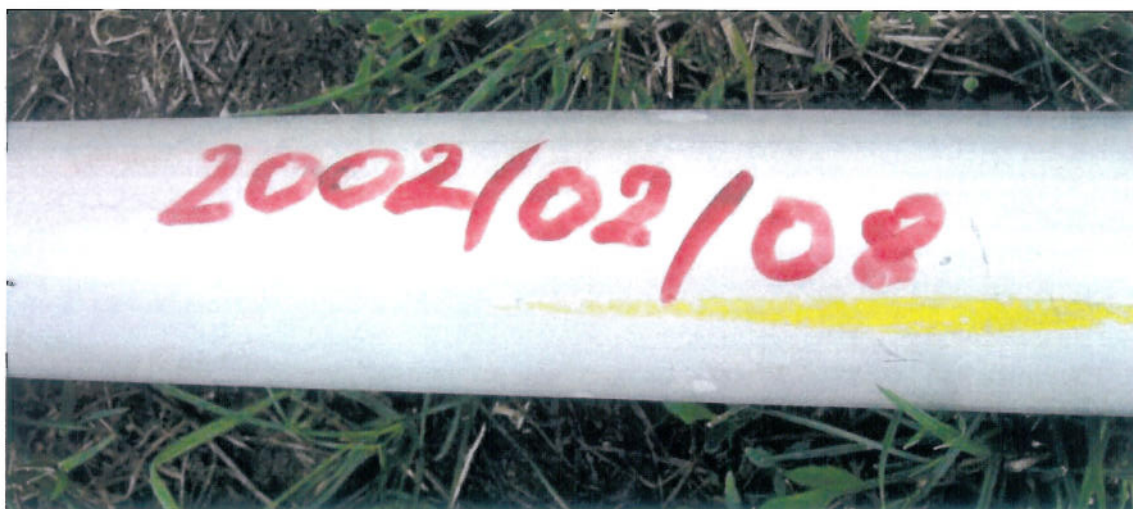
Фотографија 3

Крило је фабричке производње мађарског произвођача *Bogdola* типа *BB-02*. На крилу није уочен серијски број осим црвеним маркером руком исписаног датума 2002/02/08 (Фотографија 3).

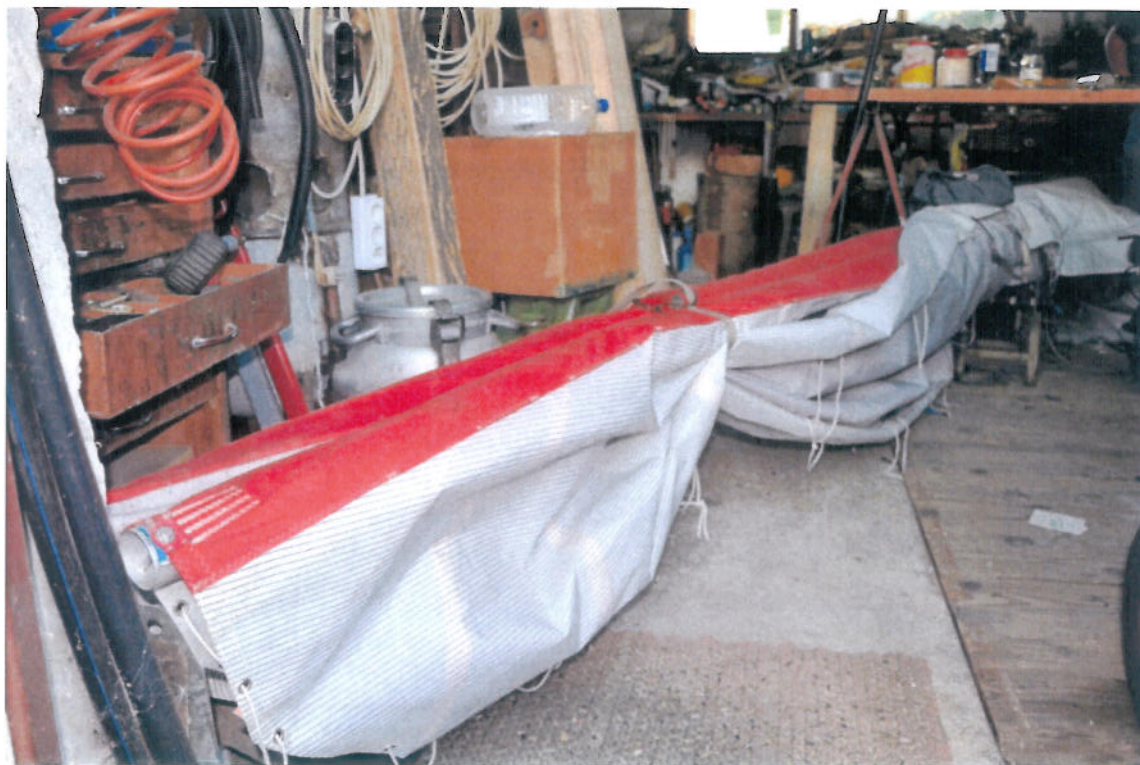
Фотографија 4

На фотографији 4 је приказано склопљено крило који је скинуто са оштећене летелице и смештено у гаражу куће власника летелице.

У току удеса оштећено је платно и део конструкционих цеви крила.

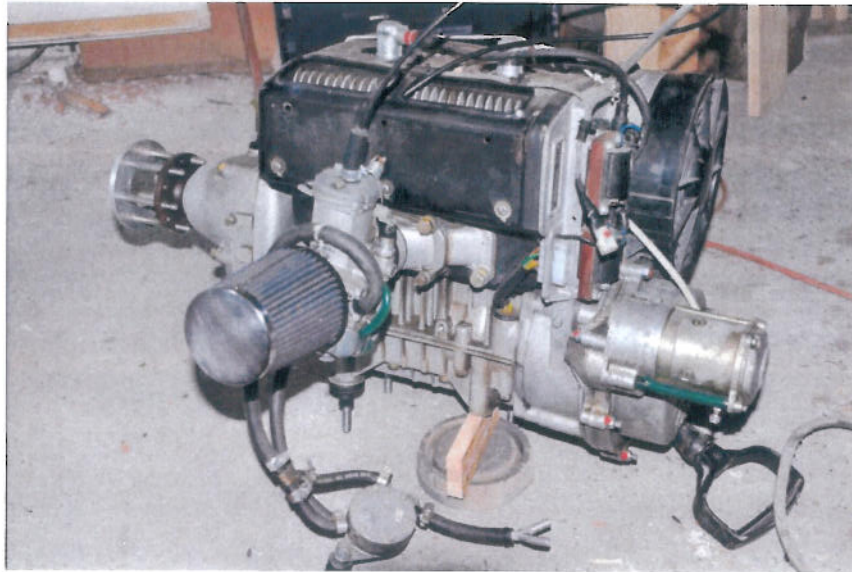
Фотографија 5

Мотор (Фотографија 5) је двоцилиндрични, двотактни ОТО мотор, алуминијумске конструкције, произвођача *ROTAX* типа 503 са једним карбуратором.

На мотору нису нађена физичка оштећења која би утицала на рад мотора. Мотор има уграђен систем ручног покретања на потезалицу и електро покретања.

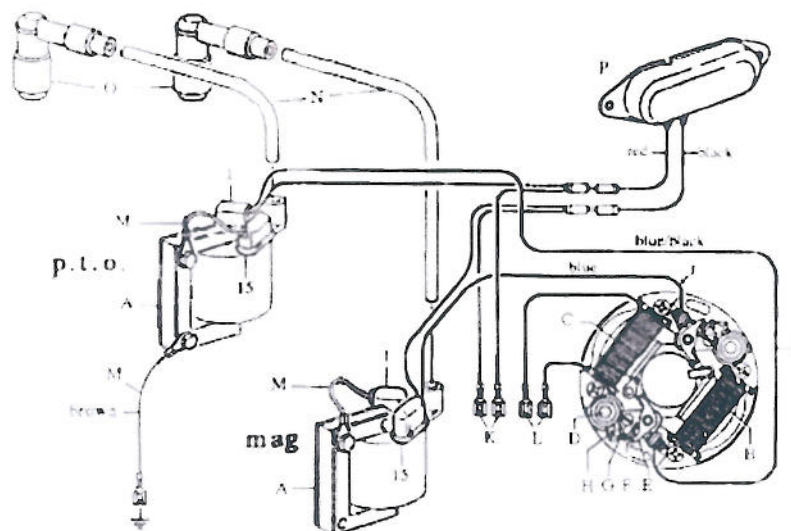
Слика 1

Заснован на систему магнетног паљења *Bosch*. Састоји се од ротирајућег магнета, намотаја генератора струје паљења снаге 30W, два платинска дугмета, две бобине, система проводника, две капе свећица и две свећице.

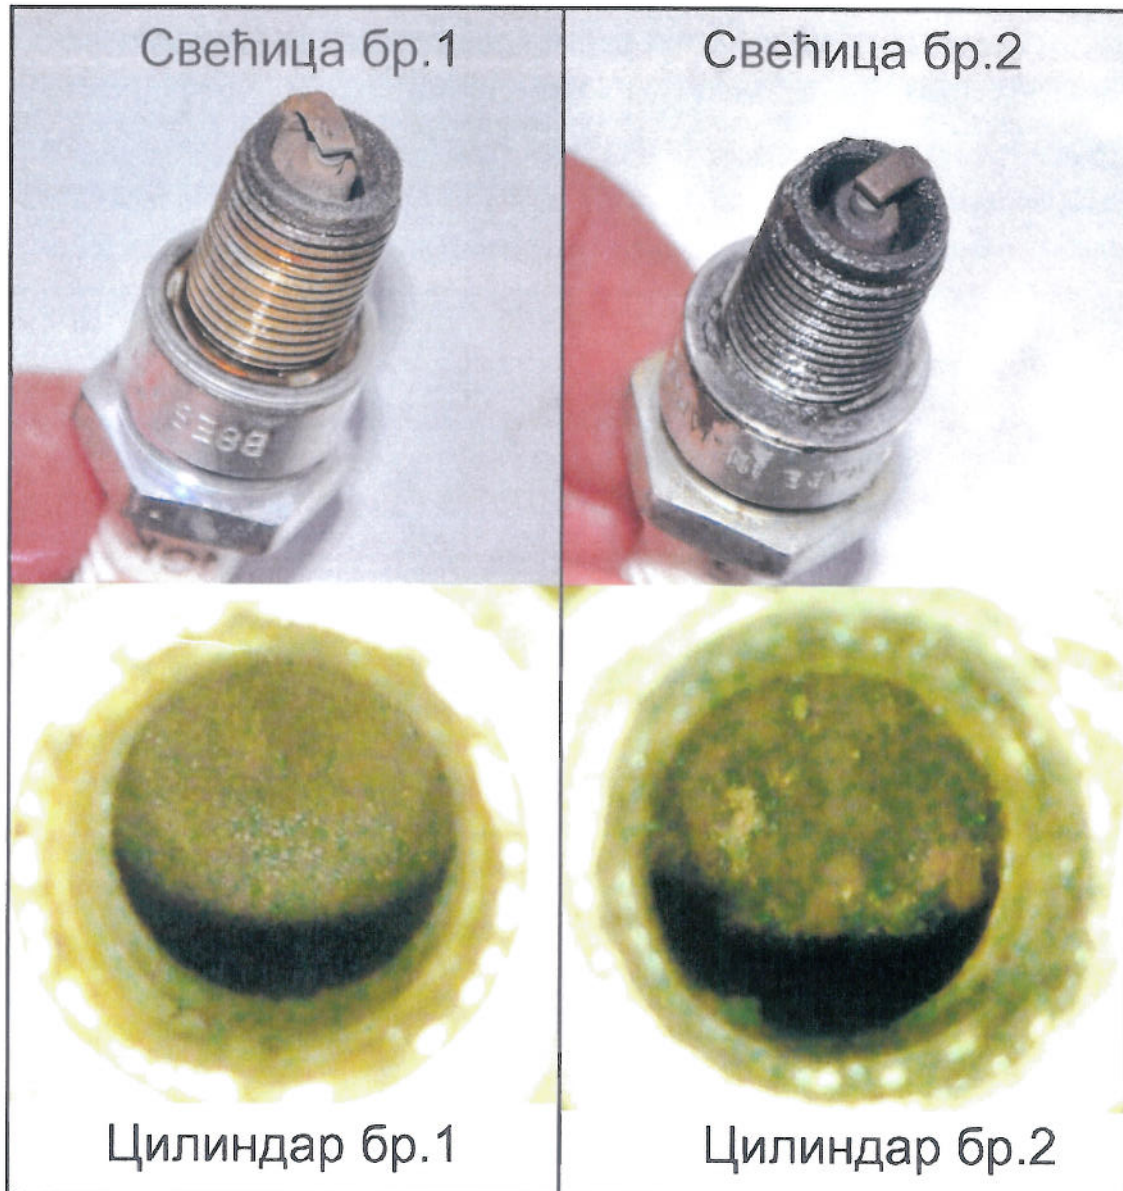
Слика 2

Анализирајући систем паљења, комисија је установила да свећица цилиндра бр. 2 (ближег елиси) није имала правилан рад. На њој су пронађени трагови гаражи и влажности после више дана од удеса што указује да у задњем раду мотора није имала правилан рад. Мотор није био покретан од удеса. Такође, унутрашњост цилиндра бр. 2 тј. површина клипа имала је повећану количину гаражи на глави клипа и уочени су трагови неправилног сагоревања (Слика 2). Свећица на цилиндру бр.1 имала је правилно сагоревање, била је сува без наслага, правилне боје, површина клипа бр.1 није имала трагова неправилног сагоревања (Слика 2). Детаљним прегледом осталих компоненти

система паљења уочено је да на бобини система паљења другог цилиндра на контакту који долази од платинског дугмета има трагова лошег споја проводника и бобине.

- 3.2.2.1. Комисија је утврдила да је на мотору дошло до делимичног отказа система паљења другог цилиндра (описано у тачки 2.3.3.1 овог Извештаја), што је довело до губитка снаге мотора и немогућности пењања и одржавања хоризонталног лета летелице.

Непосредни узрок удеса је отказ система паљења другог цилиндра мотора и губитак снаге мотора која не обезбеђује наставак хоризонталног контролисаног лета моторног змаја.

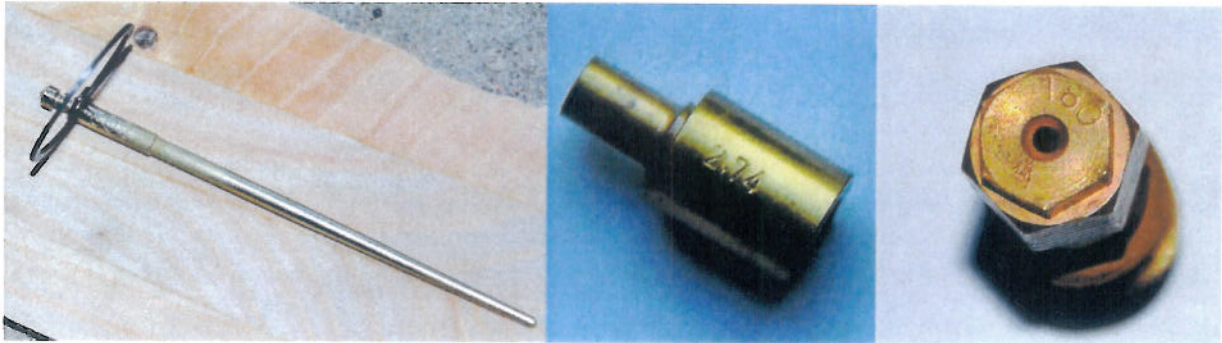
Слика 3

У прегледу карбуратора *BING 54* нису уочене неисправности, све компоненте (Слика 3) одговарају мотору 503 са једним карбуратором уз мања одступања димензија која немају утицај на безбедни рад.

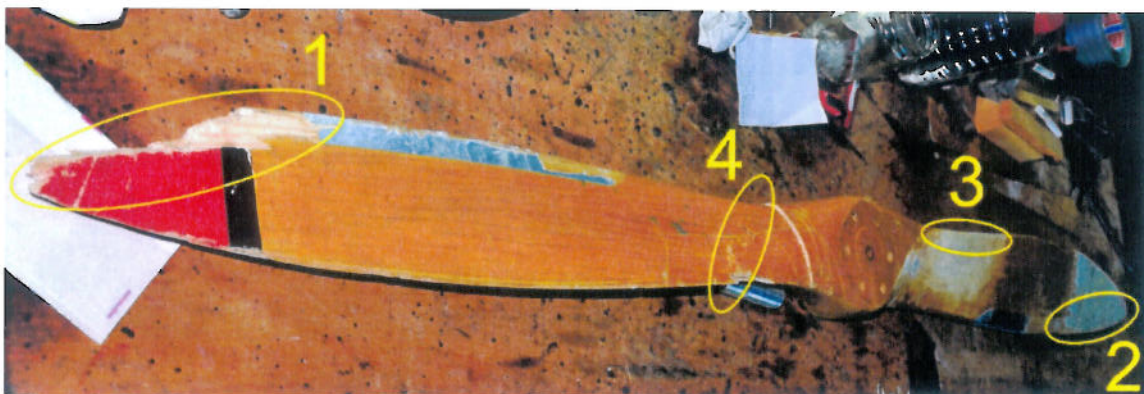
Фотографија 6

Елиса је оштећена на нападним ивицама крајева кракова (ознаке 1 и 2 на Фотографији 6), на једном краку на излазној ивици близу корена елисе (ознака 3), а на другом краку је напукла у близини корена (ознака 4). Оштећења указују да се елиса окретала приликом удара чиме су настала оштећења нападних ивица, али су обртаји мотора били мали. Оштећење на излазу и оштећење прелома на корену елисе узрокована су ударом о тло приликом пада летелице.

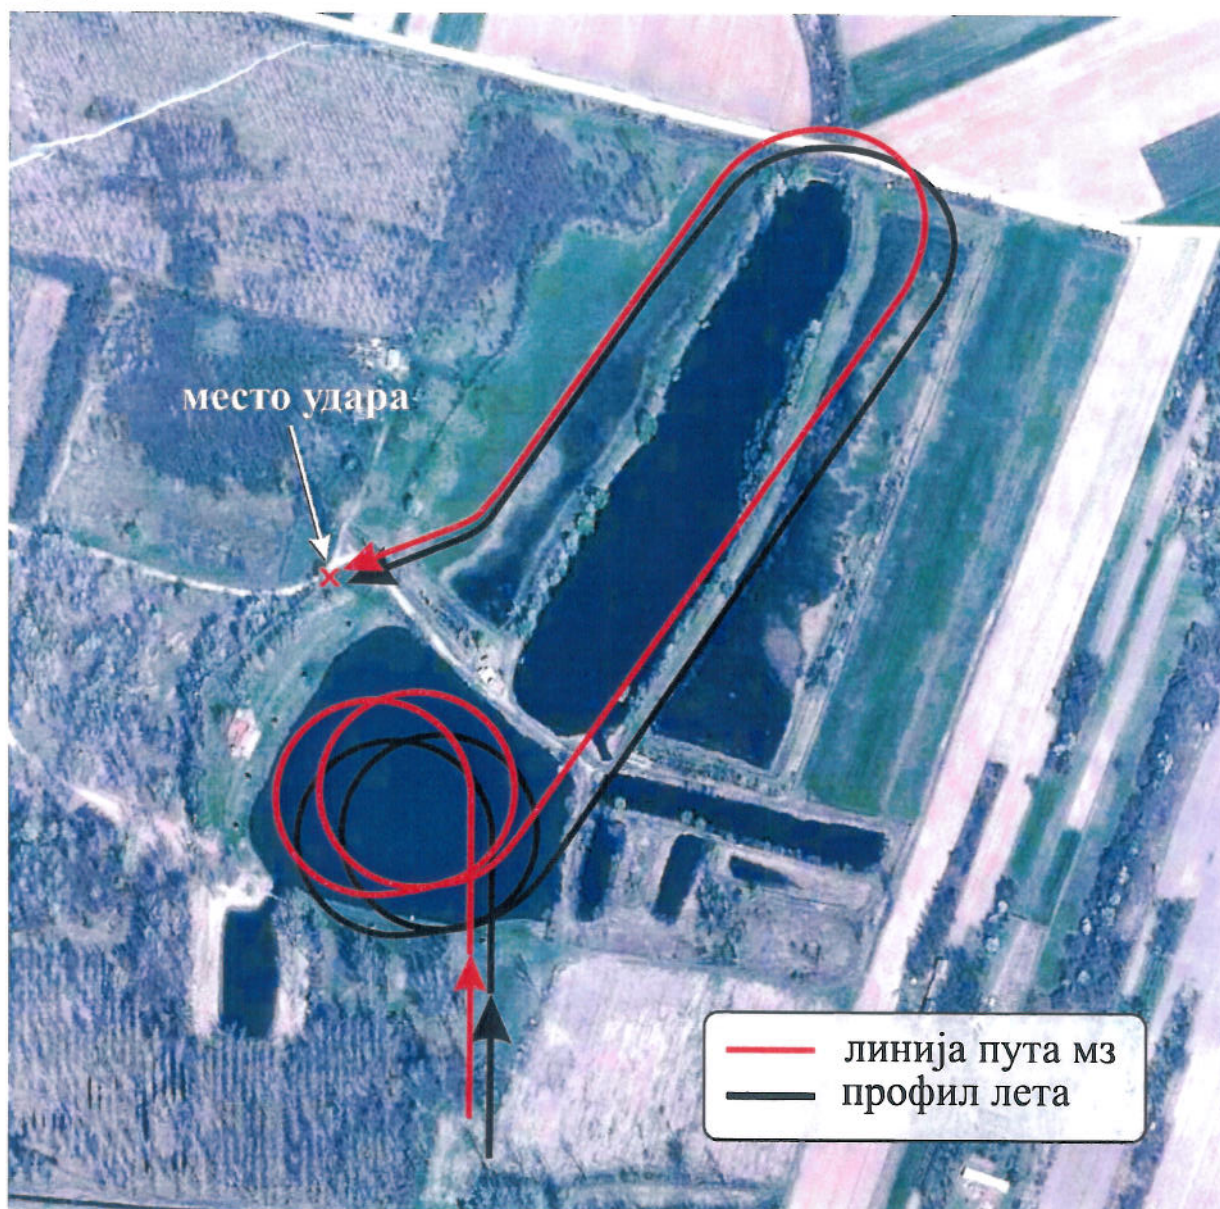
Слика 5

На Слици 5 је приказан профил лета моторног змаја у реону градског купалишта „Шљункара“.

На крају терена додаје снагу мотору, како би извршио пењање и надвишавање препрека које је имао у правцу лета, мотор не прихвата команду и повећава обртаје за само 300 обртаја. Пошто више није било довољно простора да се изврши приземљење са тренутне висине и због постојања препрека испред (дрво, језеро на којем је било људи) пилот, користећи брзину лета моторног змаја, подиже се незнатно у вис и благо скреће у десно избегавајући да одлети ка језеру и избегавајући дрво на крају терена исушеног рибњака.

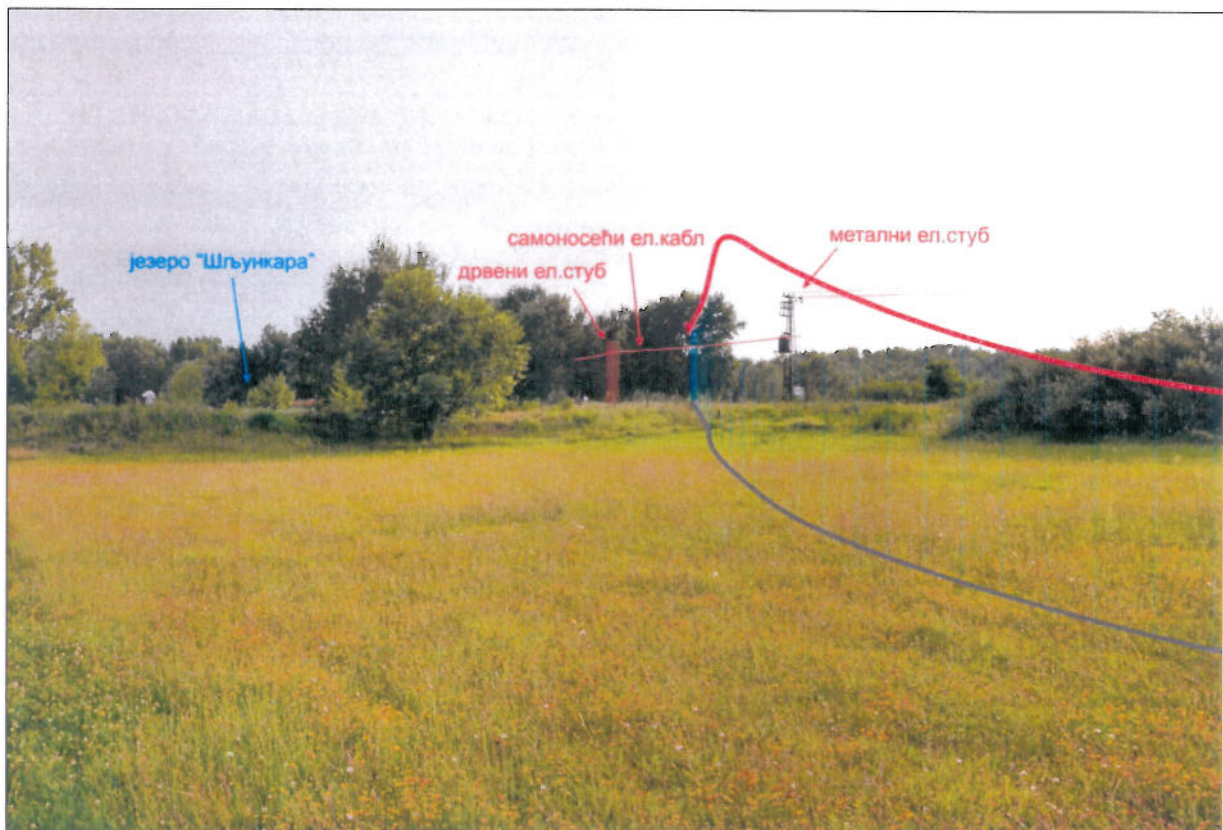
Слика 6

Десно од правца лета за око 40° налази се решеткасти гвоздени стуб електро мреже са трансформатором од кога су водиле жице, са једне стране самонесећа црна ка градском купалишту и са друге стране три које су се протезале паралелно са тереном исушеног рибњака, на његовој северо-западној страни. Задржавајући правац између дрвета на крају терена исушеног рибњака и решеткастог гвозденог стуба пилот наставља лет право. Услед недостатка снаге и пада брзине летелица прелази у благо спуштање, пресеца самонесећи кабал од трансформатора ка градском купалишту и удара у дрво које се налази поред пута којим се долази на купалиште. Непосредно пре удара пилот командује скретање у десно како би избегао директан удар у стабло дрвета. Летелица губи прогресивну брзину и са висине од 4м пада на земљу задњим делом летелице. Пилот, који је носио кацигу без заштите виличног дела лица, добија ударац у пределу вилице услед чега долази до повреде вилице. Летелицу самостално напушта.

На Слици 6 је приказан профил лета моторног змаја у завршној, критичној фази лета.
