**РЕПУБЛИКА СРБИЈА  
ЦЕНТАР ЗА ИСТРАЖИВАЊЕ  
НЕСРЕЋА У САОБРАЋАЈУ**

**ИЗВЕШТАЈ О ИСТРАЗИ УДЕСА АВИОНА**

Авион:	PZL M18 - Dromader
Регистарска ознака:	YU-BOS
Година производње:	1986.године
Серијски број:	IZ-01612
Власник:	Правно лице
Корисник:	Правно лице
Место удеса:	Атар пољопривредног газдинства Јединство-Рибарево, општина Апатин
Датум удеса:	18. 05. 2017. године
Време удеса:	13.45 (LT)

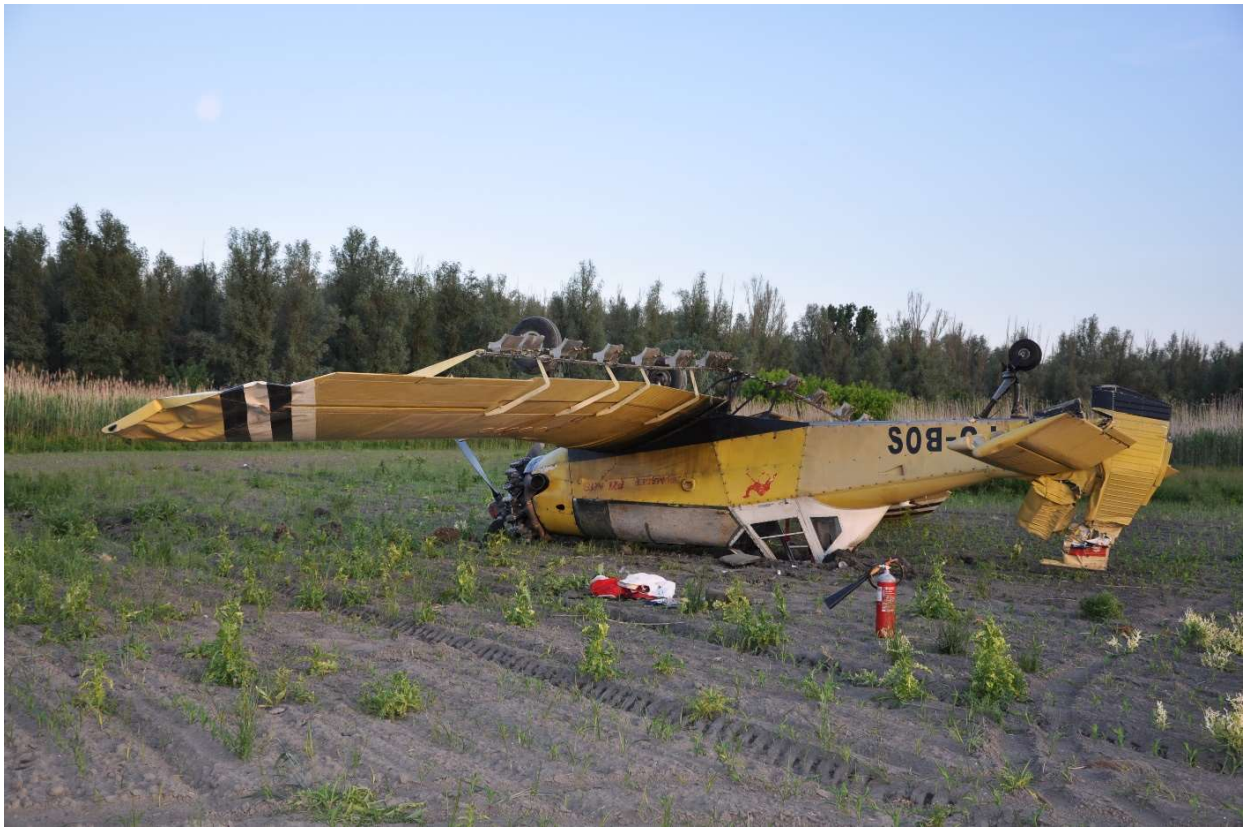
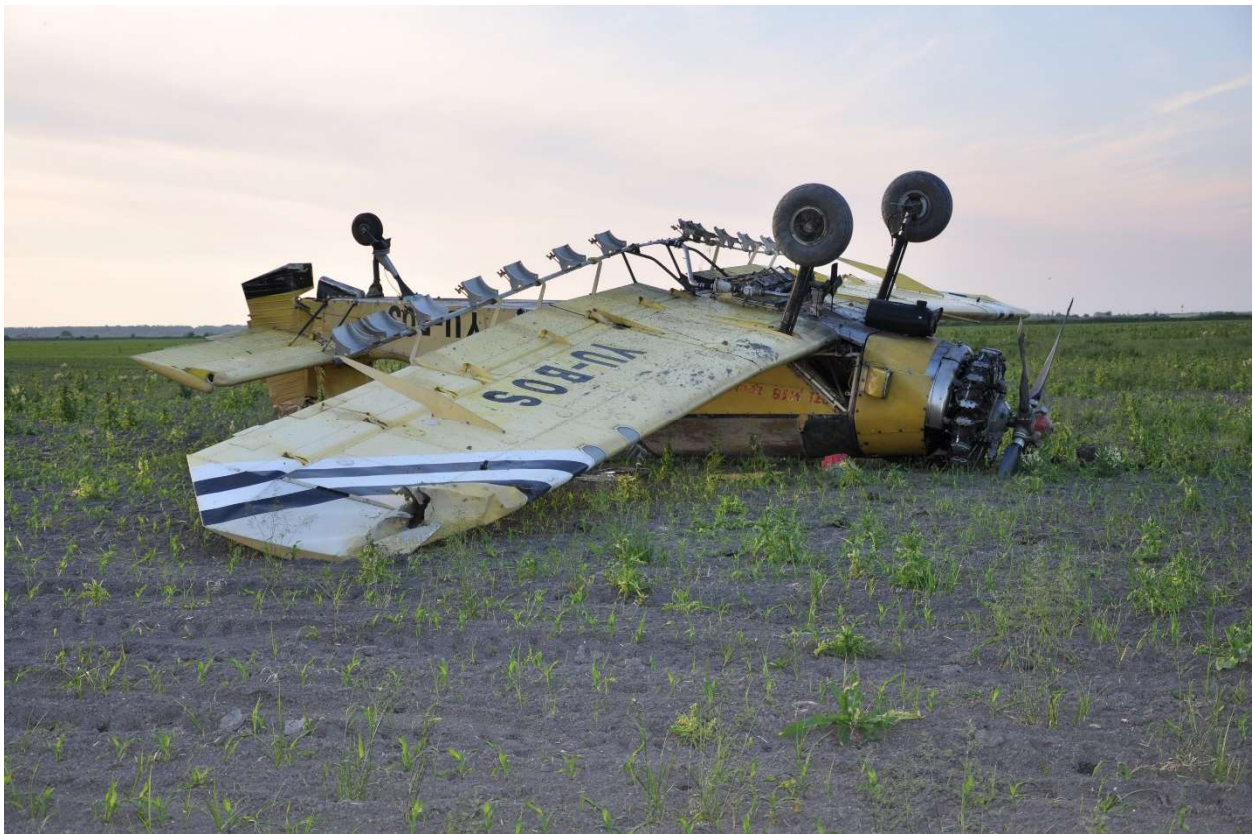
Знатно оштећена структура авиона (решетка трупа, оплате крила, рамењаче, реп, оплата и кабина) и оштећена елиса - авион је уништен.

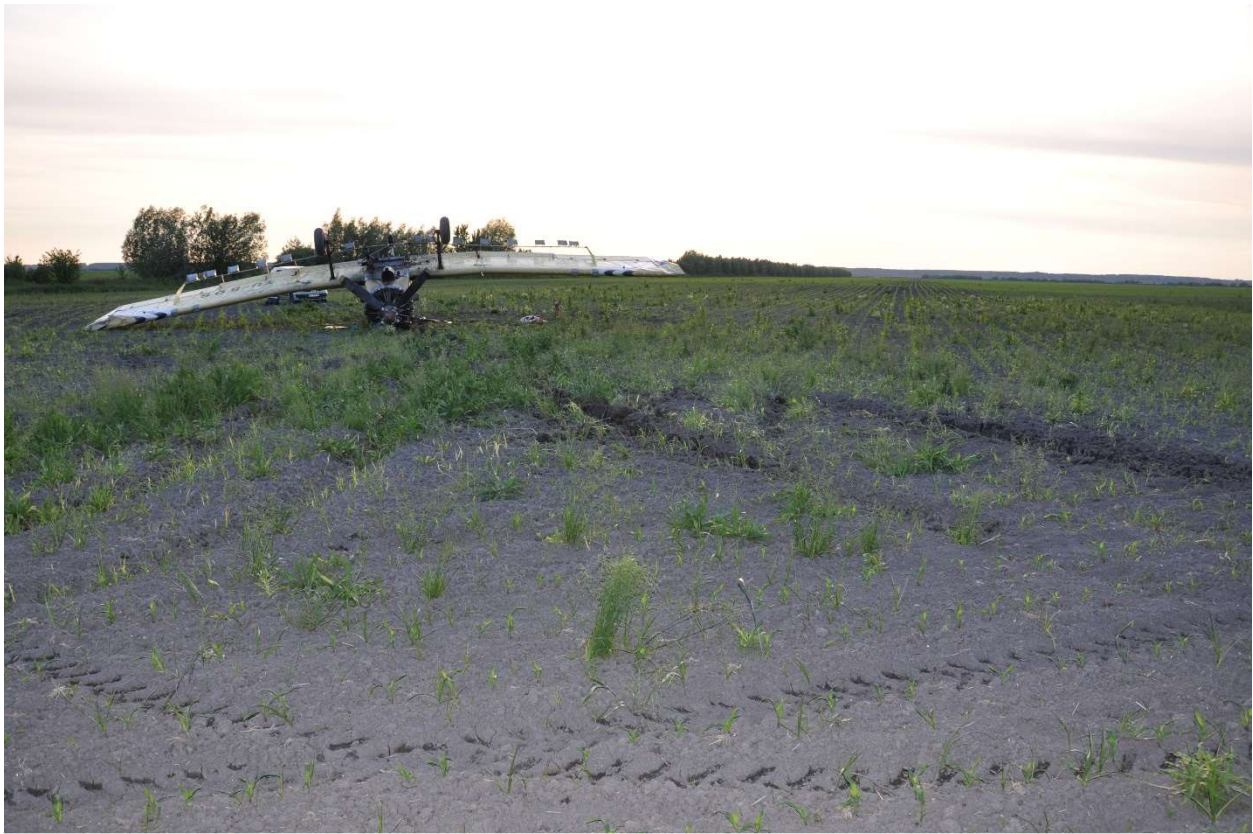
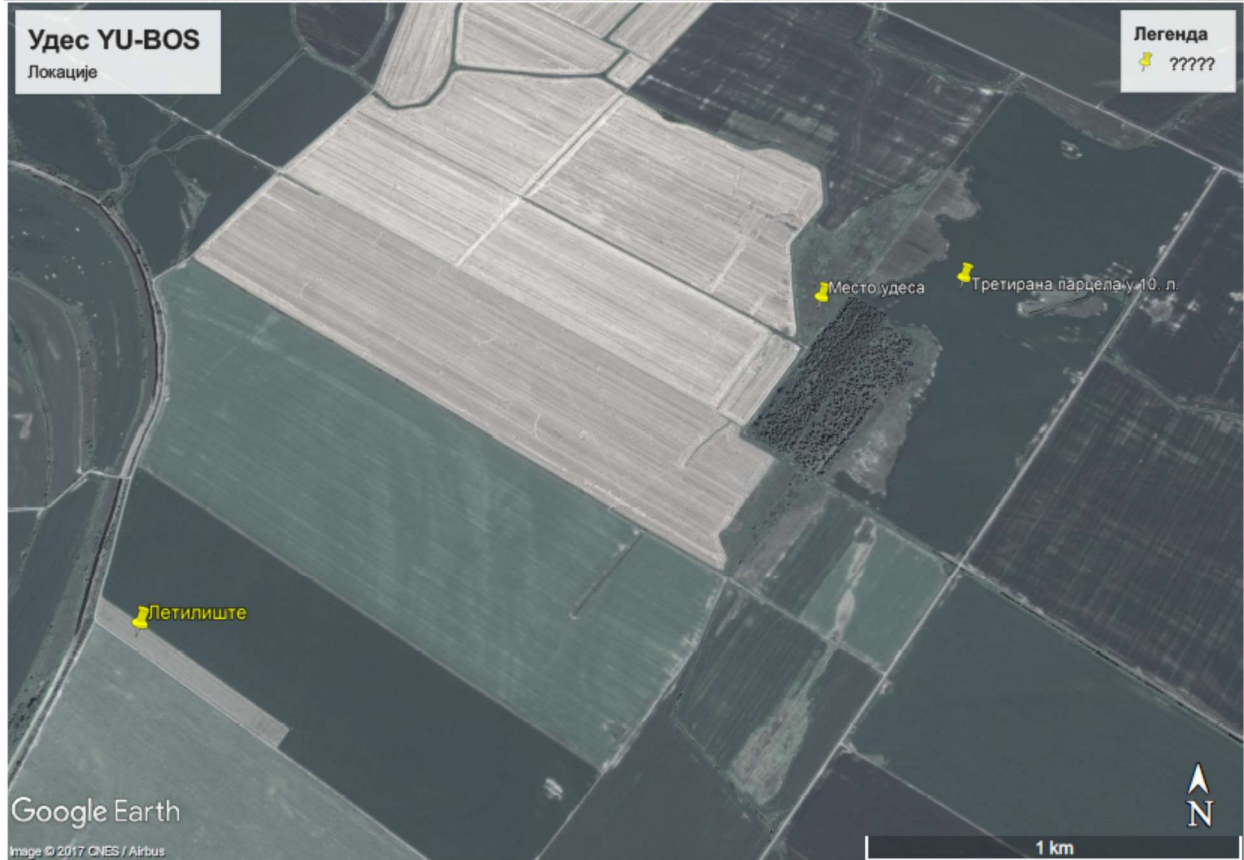
Из правца принудног слетања виде се краћи и дубоки трагови точкова авиона од момента додира тла до превртања на леђа.

Авион се налазио на леђима са видљивим оштећењима: репа, оплате, крила, структуре, кабине и искривљених кракова елисе.

Земљиште на њиви на којој је пилот вантеренски слетео било је мекане површине услед чега авион након додира тла протрчава десетак метара и точковима дубоко зарања у тло. Услед инерције, отпора точкова који су заронили у тло и умереног центра тежишта авион је ударио носем у земљу, окренуо се око попречне осе и преврнуо на леђа.

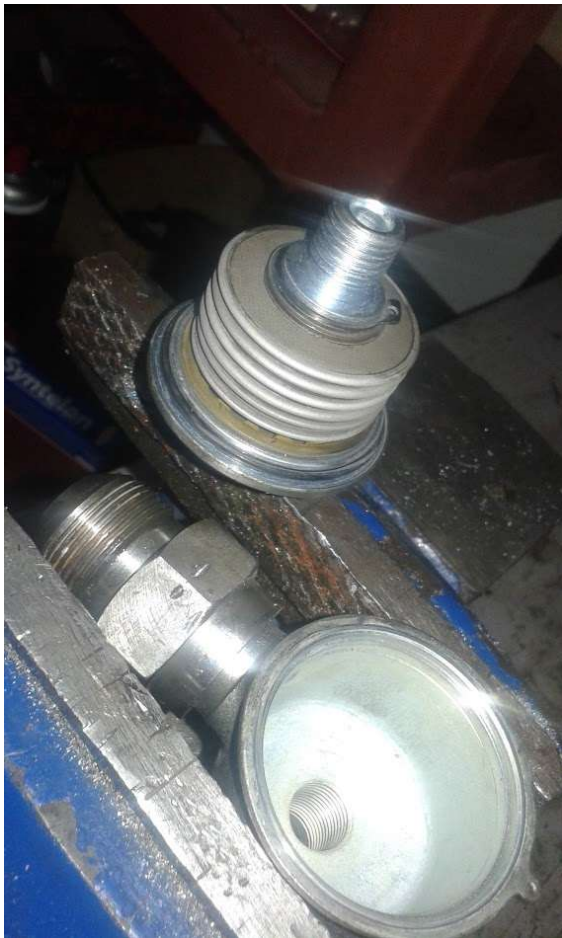
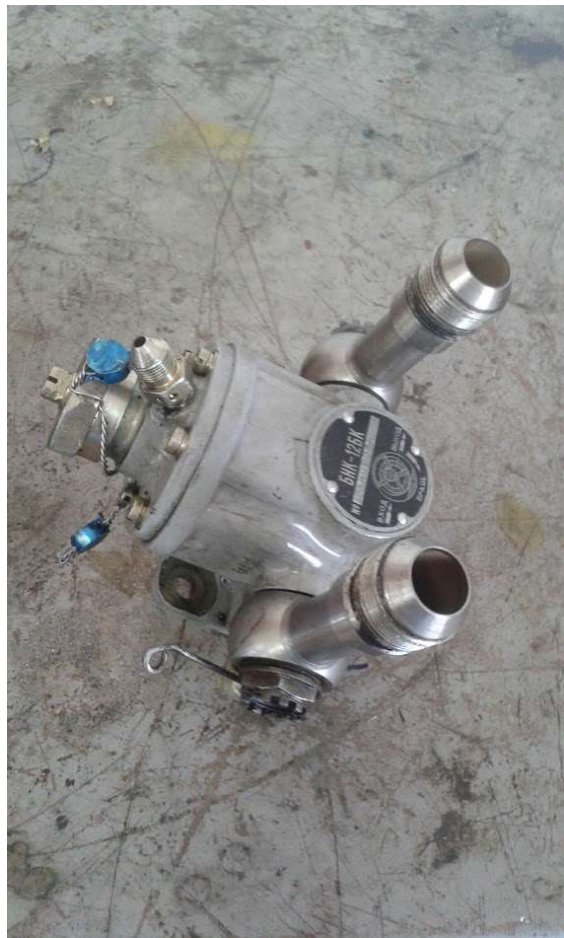
Посебно је вршено испитивање горивне пумпе тако што је скинута са мотора и након тога демонтирана. Испитивањем је утврђено да вратило пумпе нема механичких оштећења да је без рисева и да се окреће без отпора, да су усисини и потисни вод чисти, да су крилца ротора не оштећена и да при окретању производи карактеристичан звук. Отворено је кућиште микрофилтера и констатовано је да су микрофилтери чисти.
