РЕПУБЛИКА СРБИЈА
ЦЕНТАР ЗА ИСТРАЖИВАЊЕ
НЕСРЕЋА У САОБРАЋАЈУ

Датум: Број: 343-07-01/2020-01-02-05
БЕОГРАД 17 AUG 2020

ОБАВЕШТЕЊЕ О ПОЧЕТКУ ИСТРАГЕ УДЕСА ХЕЛИКОПТЕРА

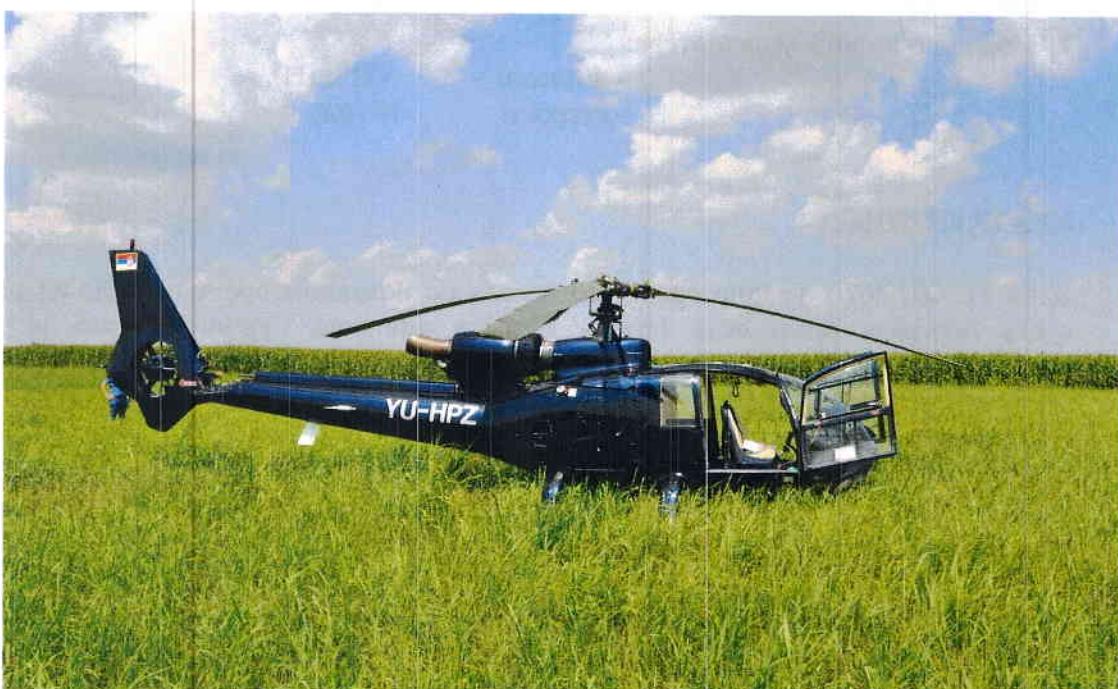
Приликом додира са тлом, хеликоптер прави заокрет и убрзо се зауставља. Услед увећаних сила које су деловале на кракове елисе током ауто-ротације (већа брзина пропадања) и удара о тло, кракови елисе каче задњи део хеликоптера - репни конус, што доводи до оштећења репног конуса и система у оквиру њега.
