BOSNA i HERCEGOVINA
Ministarstvo komunikacija i prometa
Komisija za provođenje istrage uzroka nesreće aviona PIPER PA-28,
registarske oznake YU-DCX

IZVJEŠTAJ
O ISTRAŽIVANJU UZROKA NESREĆE AVIONA PIPER
PA-28, REGISTARSKE OZNAKE YU-DCX, KOJA SE
DOGODILA 10.12.2020. NA LOKALITETU PLANINE
KOZARE, BOSNA I HERCEGOVINA

Izdanje: 1.0
Datum: 12 .03. 2021.godine
Oznaka: ACCID - 1/21

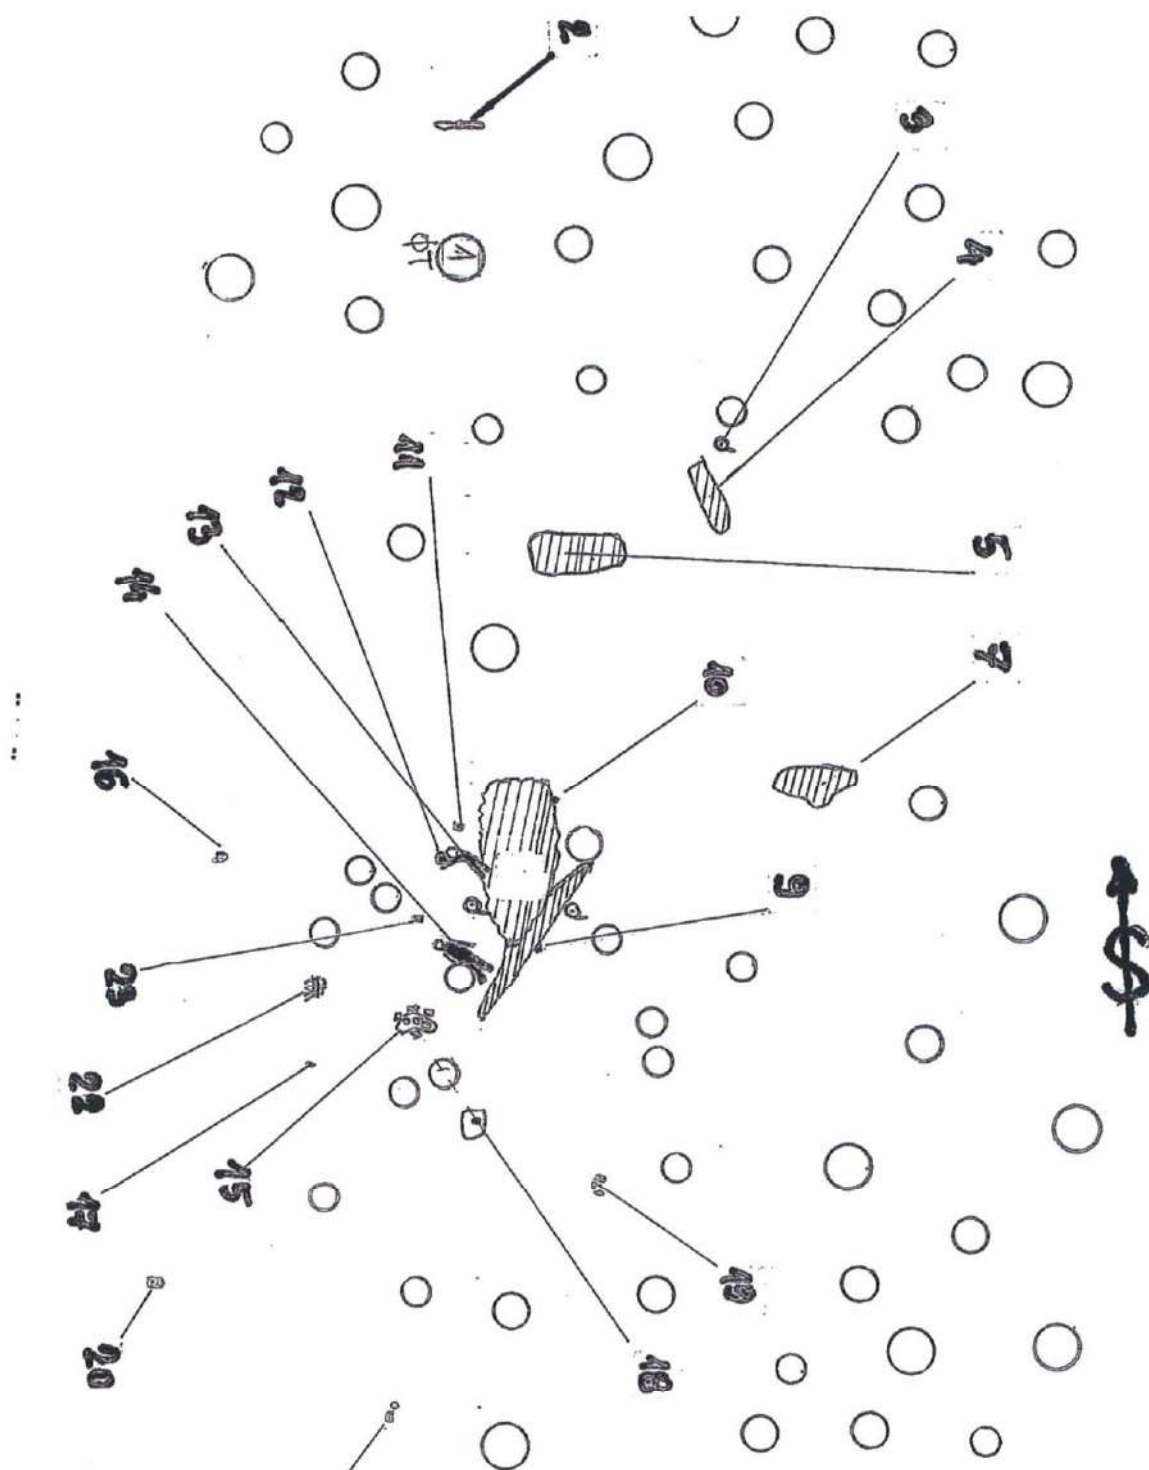
Prilog 4: Skica mjesto nesreće aviona nakon udara

Uvidom na licu mjesta 12. i 15.12.2020.godine nakon nesreće, konstatovano je da je avion udarom u krošnju hrasta, udarom u tlo i usljed požara koji je nastao nakon udara pretrpio veliko oštećenje. Svi dijelovi aviona na mjestu nesreće su razasuti i grupisani u veoma uskom elipsastom prostoru, sa osom pravca sjever–jug na dužini 23.70 metara i širini 17.50 metara. *Prilog broj 4*

Zbog strmog ugla obrušavanja i udara u krošnju hrasta i zemlju razasuti djelovi aviona su grupisani u veoma uskom elipsastom prostoru, sa osom pravca sjever-jug na dužini 23.70 metara i širini 17.50 metara gdje su pronađeni djelovi lima.

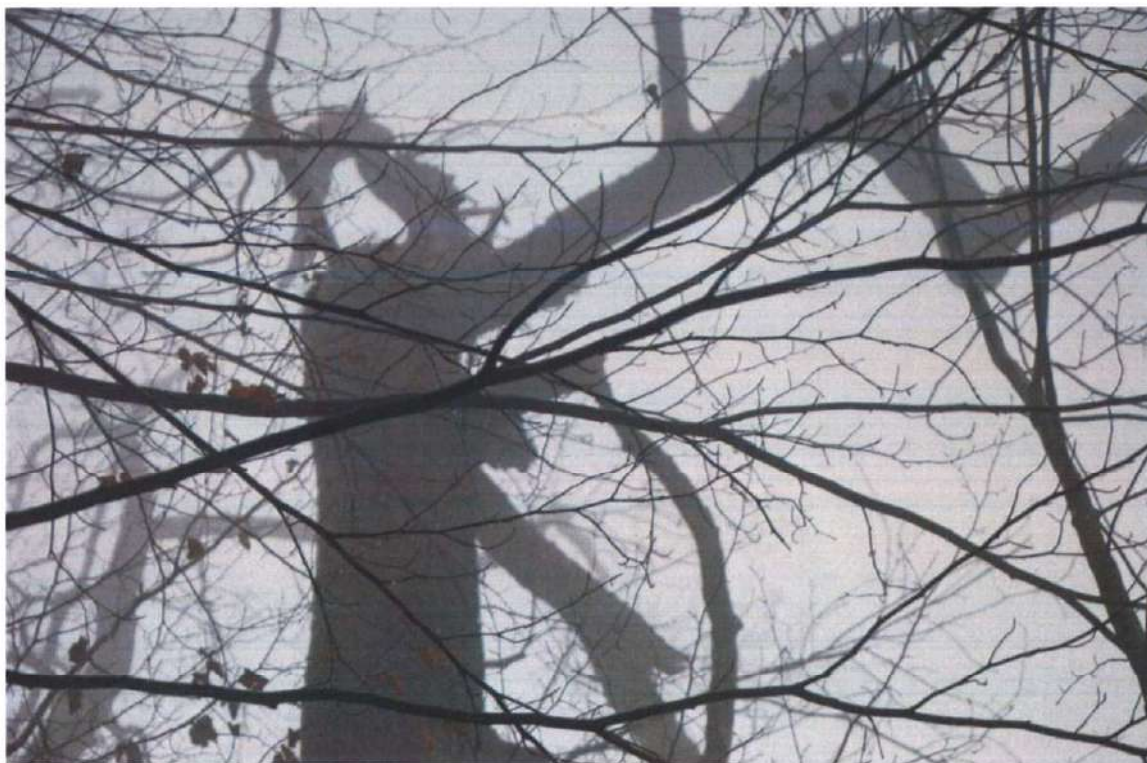
tragove oštećenja na granama okolnog drveća, što je dokaz da je avion prije udara bio u veoma strmoj putanji. *Slika broj 6.1*

Slika broj 6.1 : Prvi udar-kontakt aviona sa hrastom visine oko 20m

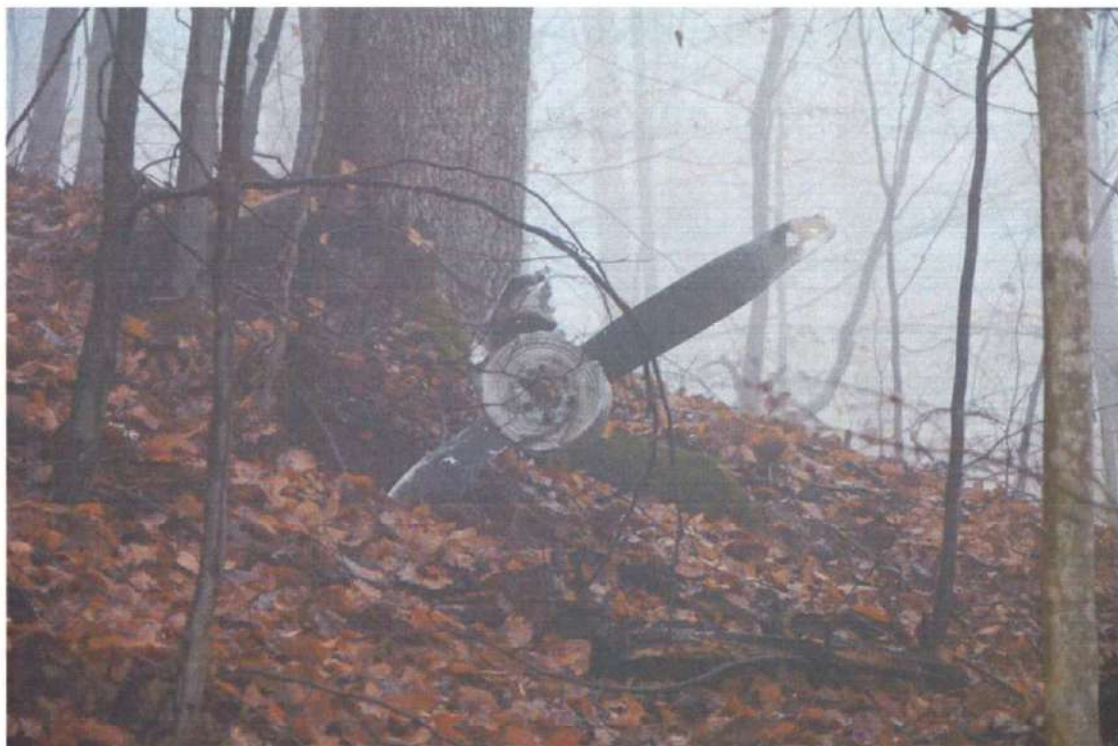
Slika broj 6.2: Elisa aviona, udaljena 2.10m sjeverno od stable hrasta

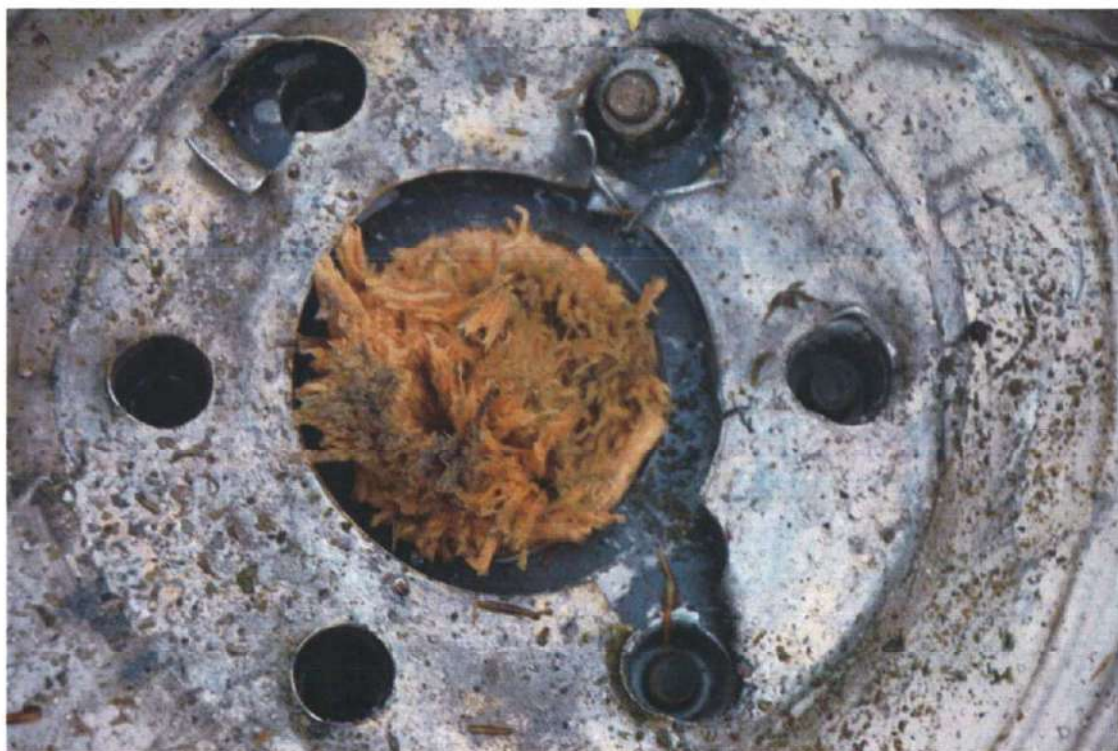
Slika broj 6.3: Glavčina elise

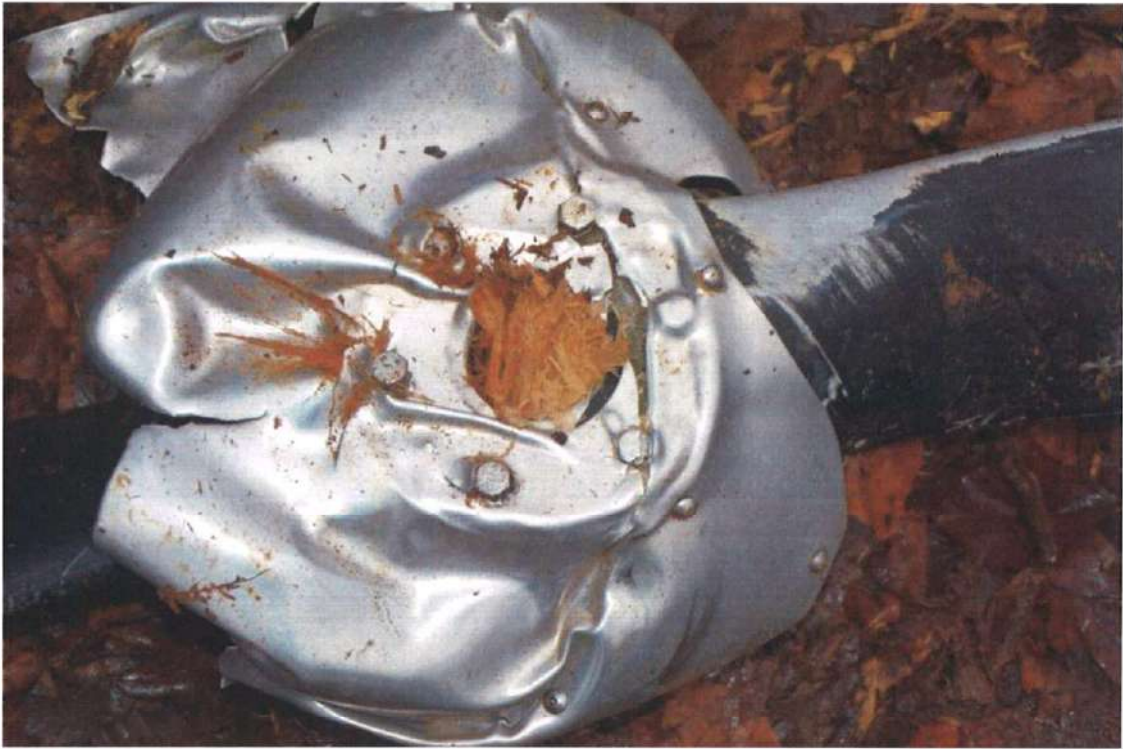
Slika broj 6.4: Glavčina elise

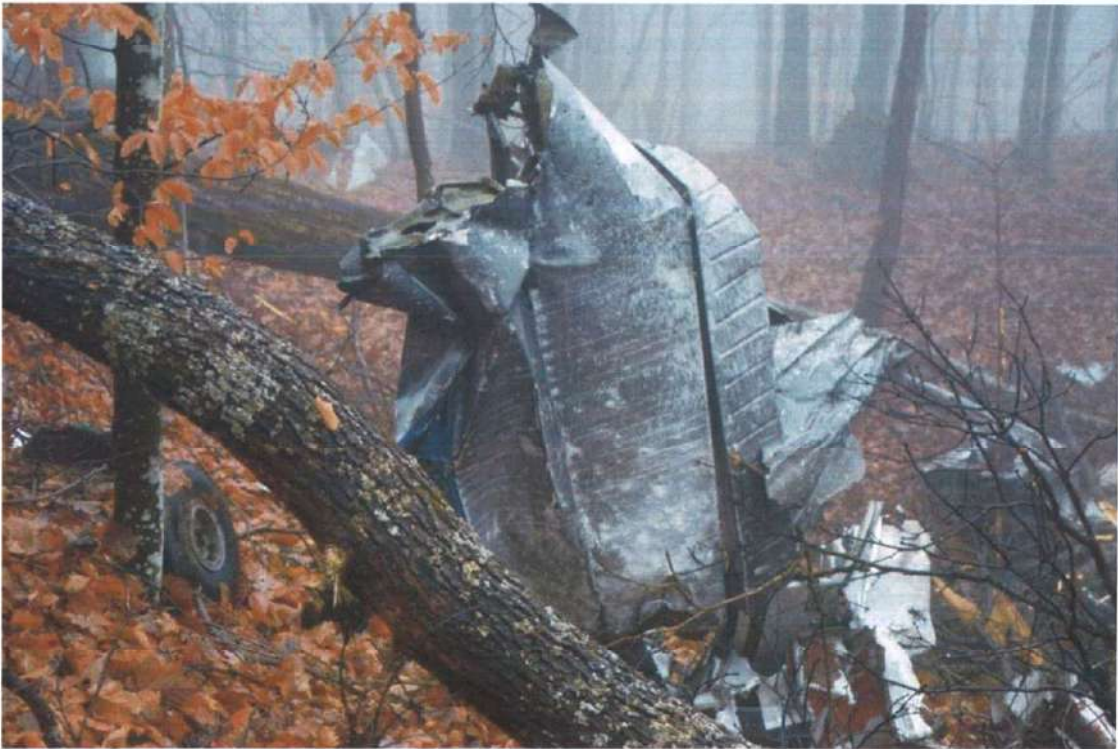
Slika broj 6.5: Djelovi krila aviona u vertikalnom položaju

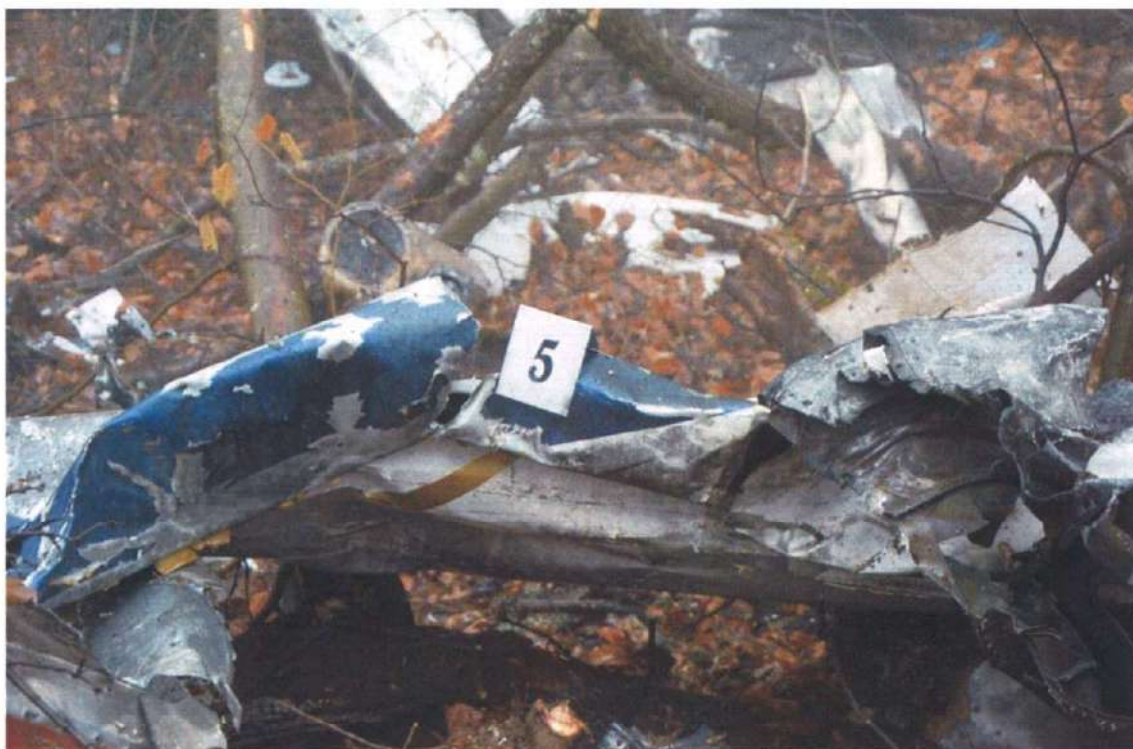
Slika broj 6.6: Djelovi krila/trupa aviona

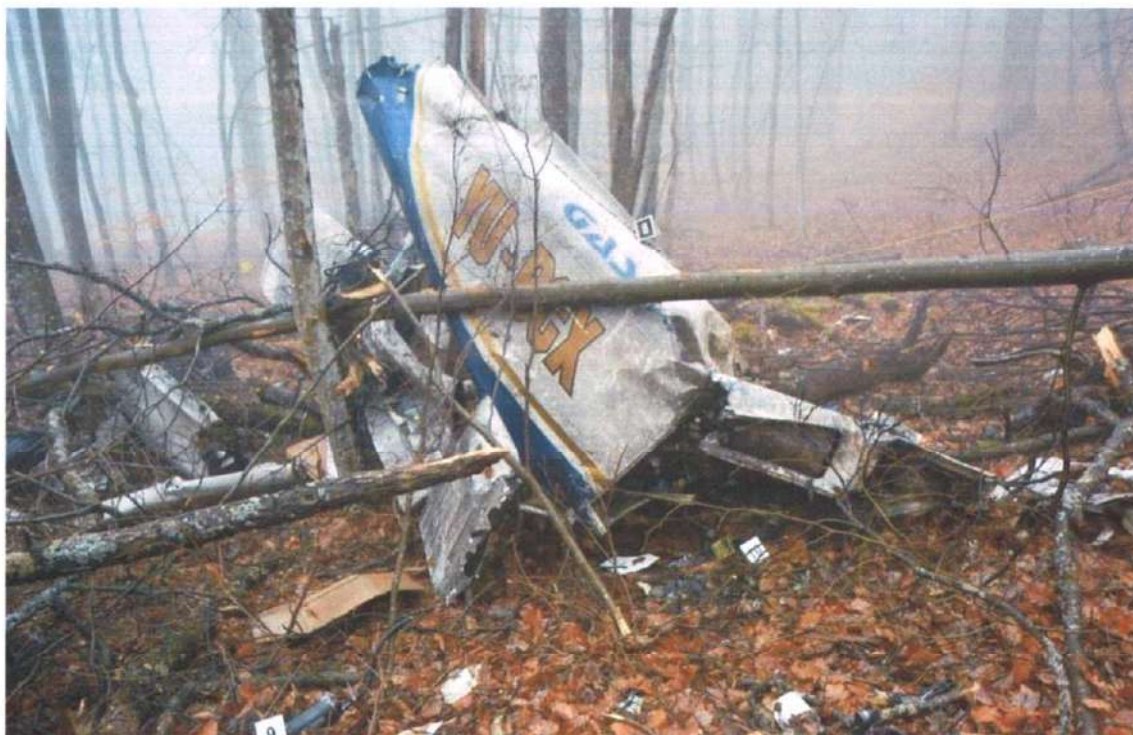
Slika broj 6.7: Veći dio trupa i krila aviona

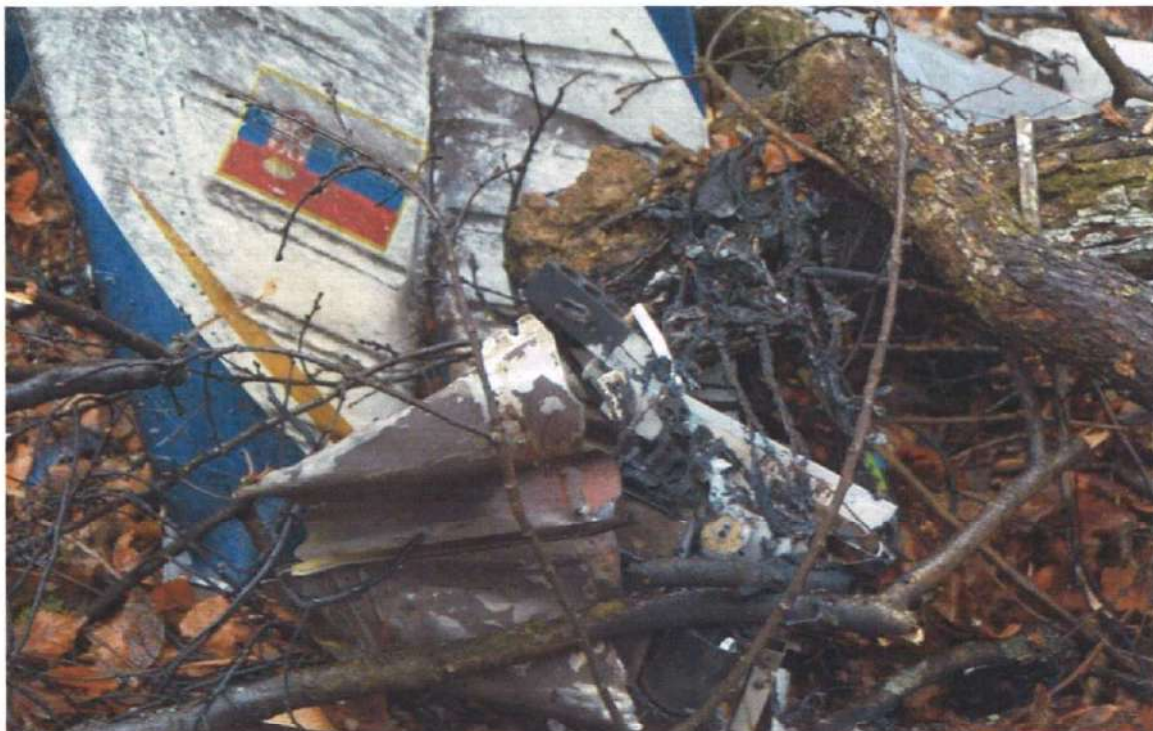
Slika broj 6.8: Repne površine aviona

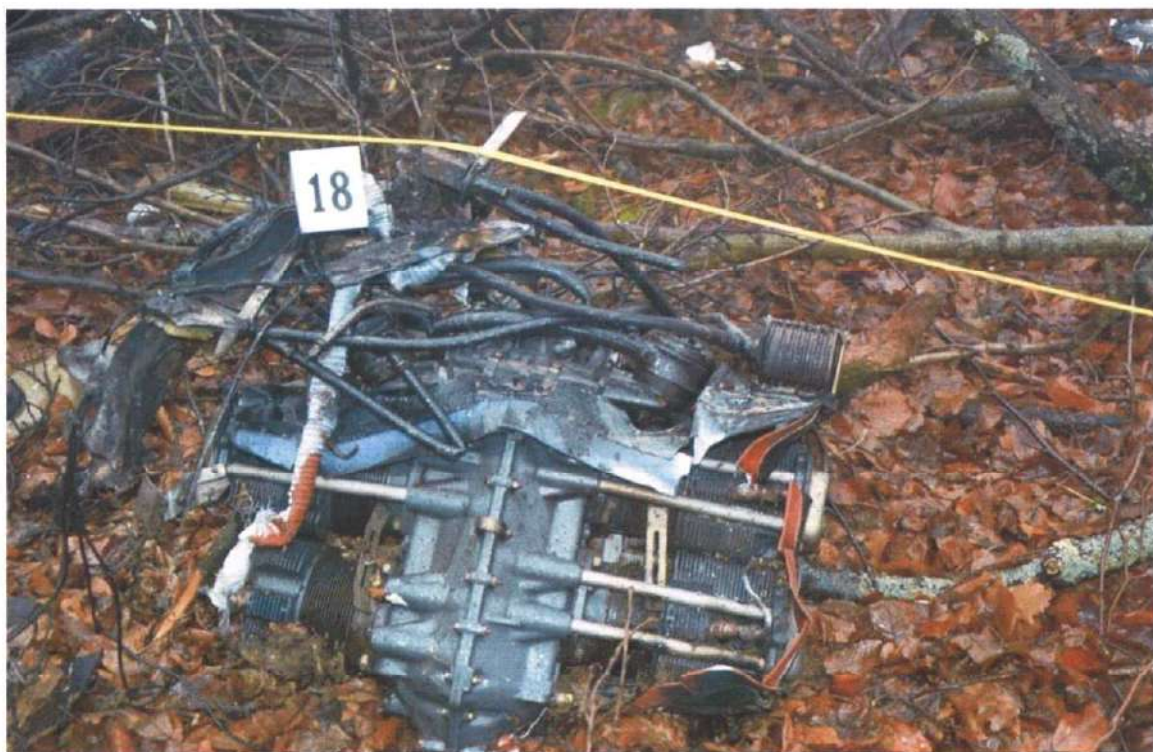
Slika broj 6.9: Motor aviona

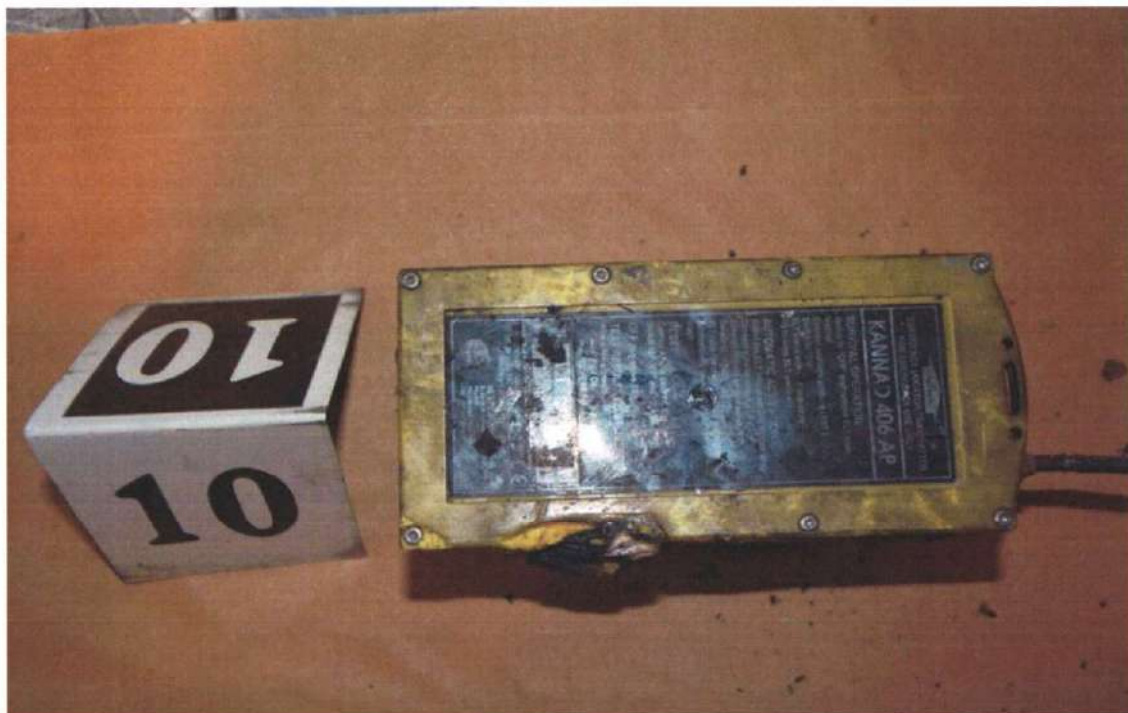
Slika broj 6.10: ELT– Lokator mjesta nesreće

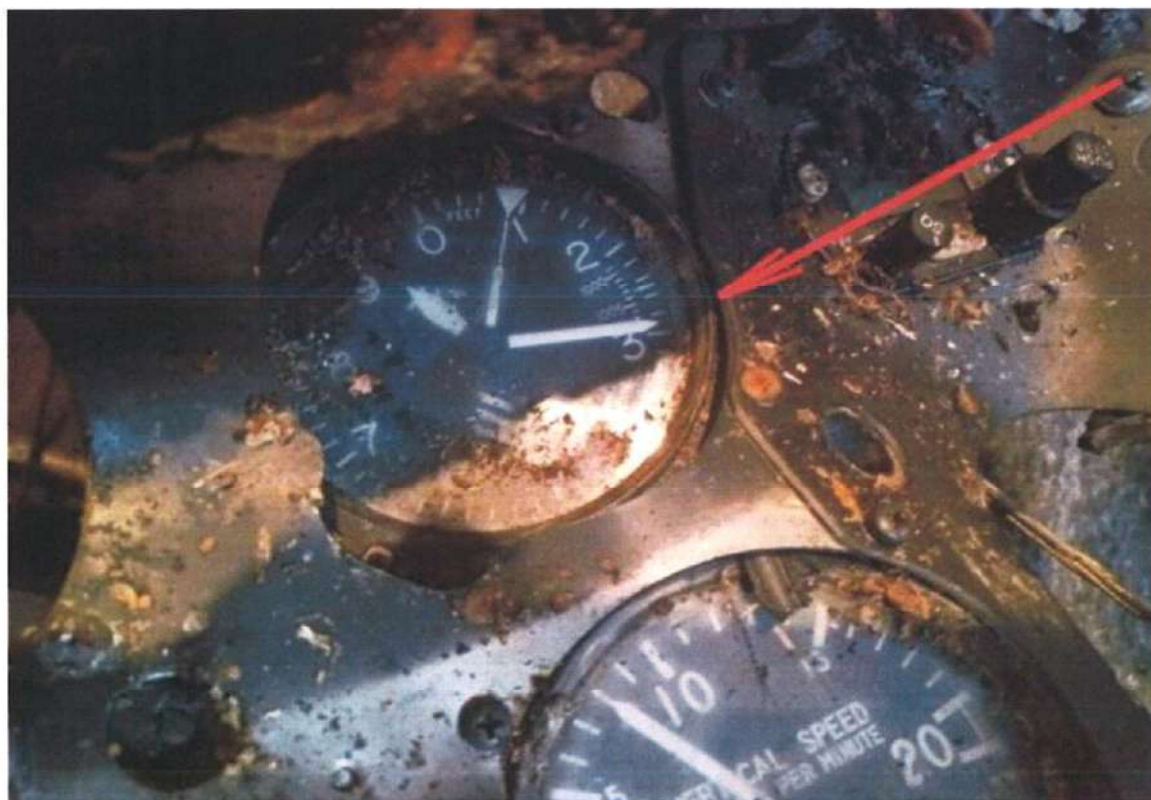
U CTR je pilot potvrdio 1006 QNH kao zadnju poruku ali na visinomjeru nije postavio novu vrijednost. Ostaci NAV/COM radio uređaja teško su oštećeni tako

Slika broj 6.11: Visinomjer, QNH 1004Hp

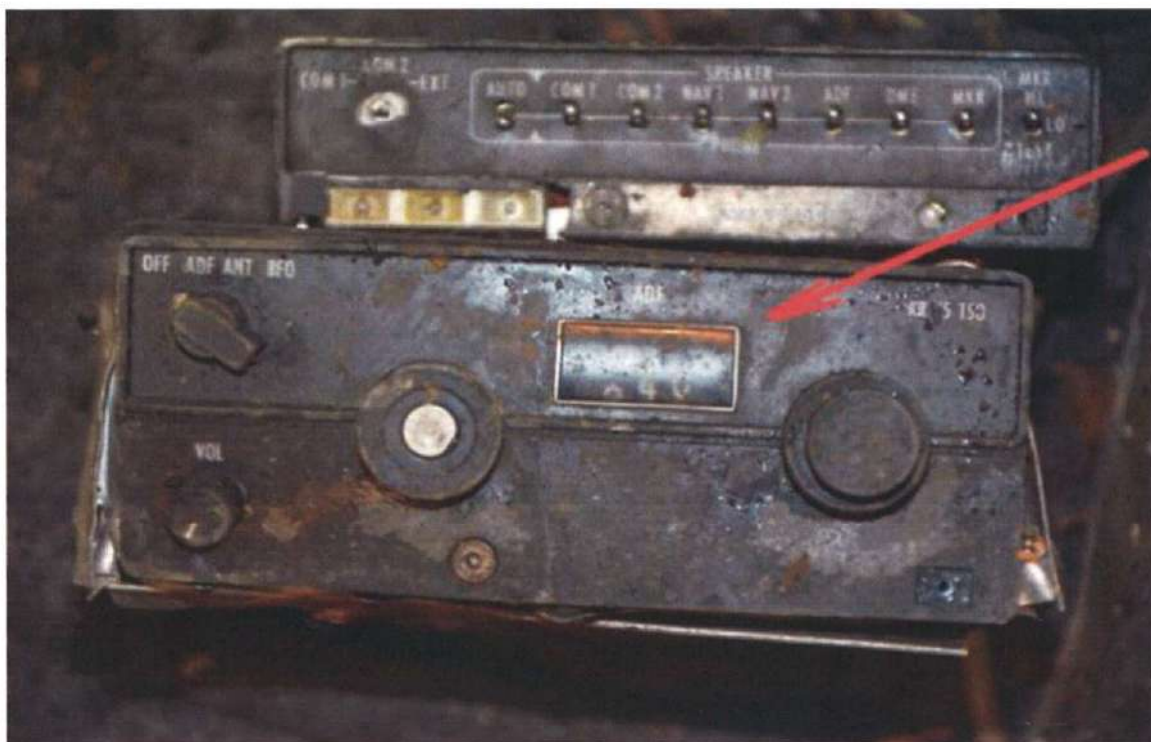
ADF (upravljačka kutija u kabini pilota) koji je pronađen na mjestu pada bio je postavljen na 340 KHz što je frekvencija NDB BLK, ali u položaju OFF. Na znatno oštećenom NAV uređaju vidljiva je frekvencija 108.70 što sugerira na postavke za ILS prilaz. (Slika broj: 6 11)

Slika broj 6.12: Komandna kutija ADF, NDB BLK 340KHz

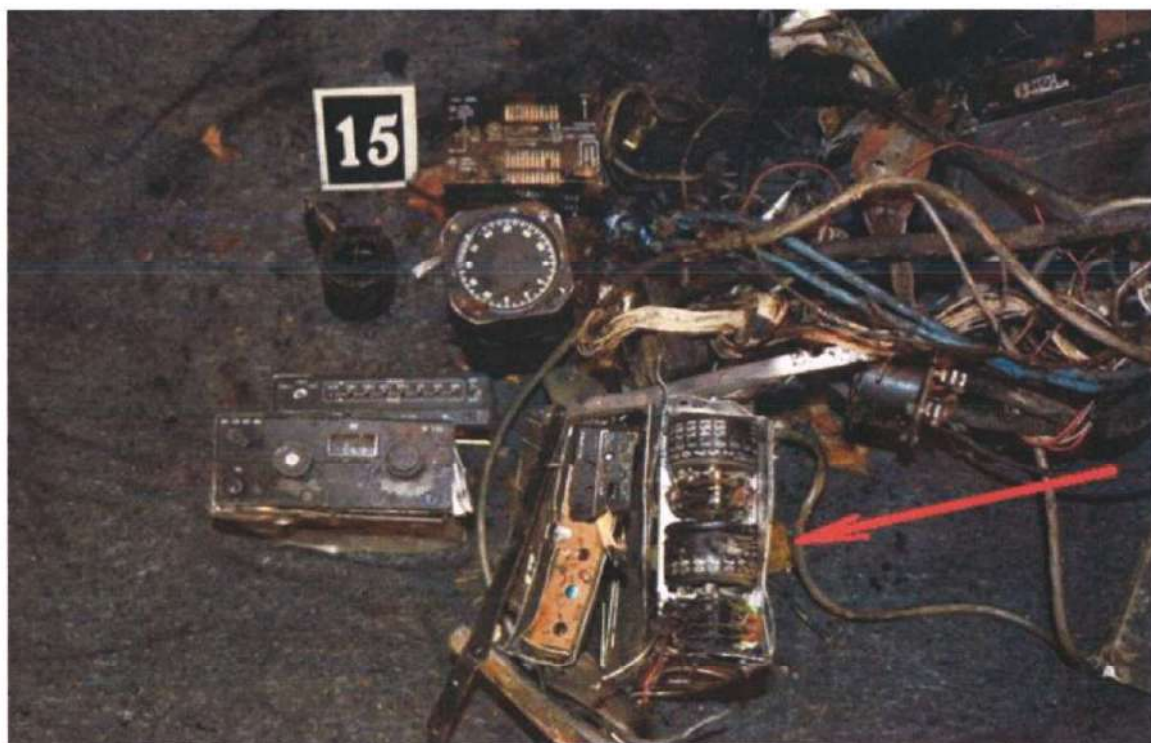
da nije pouzdano cijeniti nađene postavke NAV frekvencije (135...) i lokalajzera (108,70) (Slika broj: 6.12) kao prihvatljive jer su doboši sa brojkama ostali u krajnjim položajima usljed udara.

Slika broj 6.13: Deo kabine aviona sa više instalacija i uređaja (ILS-lokalajzer 108.70MHz)
