Број: ВДС-03/2019

Датум: 20.6.2023. године

КОНАЧНИ ИЗВЕШТАЈ О ИСТРАЗИ ПЛОВИДБЕНЕ НЕЗГОДЕ У УНУТРАШЊОЈ ПЛОВИДБИ

Име пловила:	„SALAJKA“
Врста пловила:	Моторни теретни брод
Регистарски број:	54752
ЕНИ број:	36000485
Година градње:	1980.
Бродар:	MSK BRODARSTVO DOO
Место пловидбене незгоде:	река Дунав око 1166 km
Датум пловидбене незгоде:	26.09.2019. године
Време пловидбене незгоде:	између 18:30 и 19:00

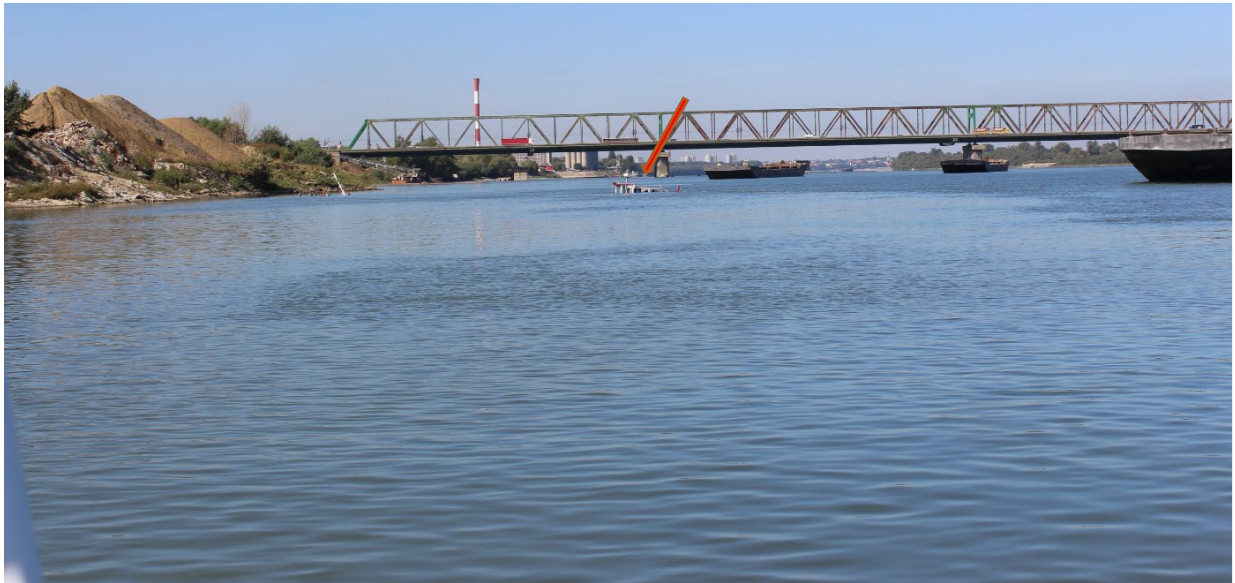
Слика 2.1. Позиција потонућа брода с/т „SALAJKA“, црвеном стрелицом означен командни мост брода

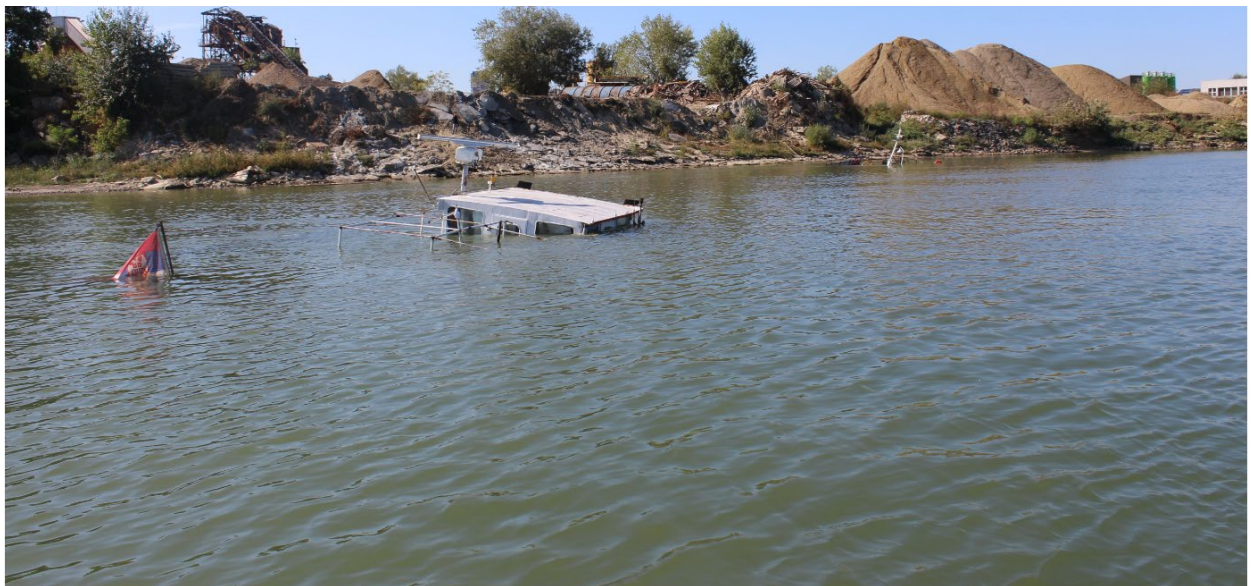
Слика 2.2. Позиција потонућа брода с/т „SALAJKA“

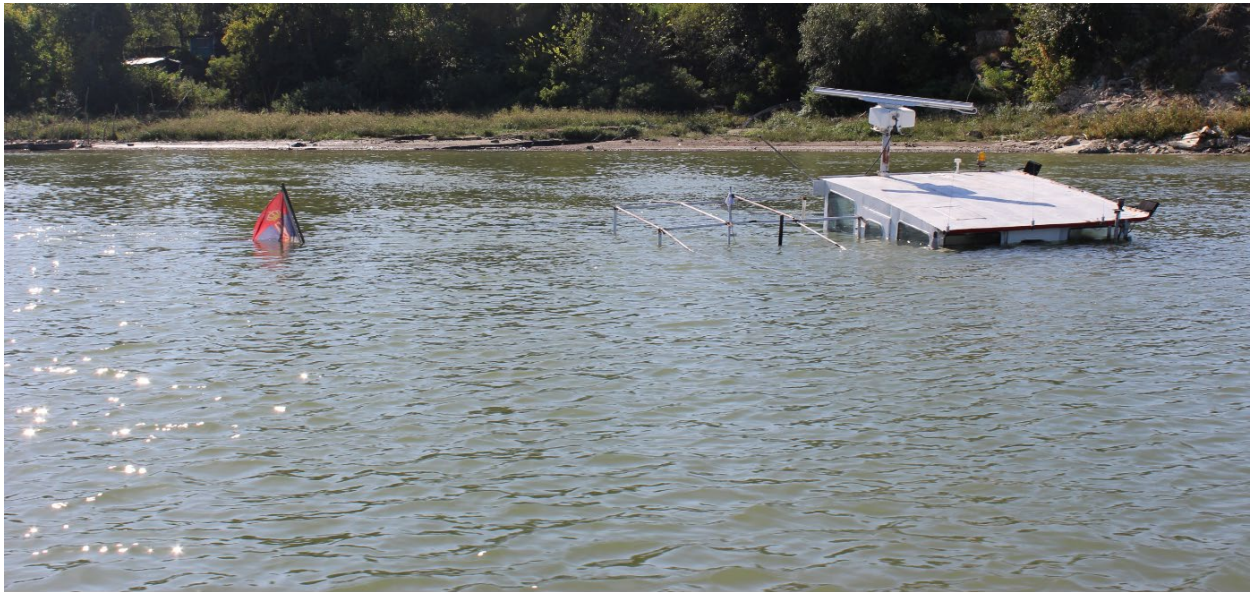
Слика 2.3. Крам брода с/т „SALAJKA“

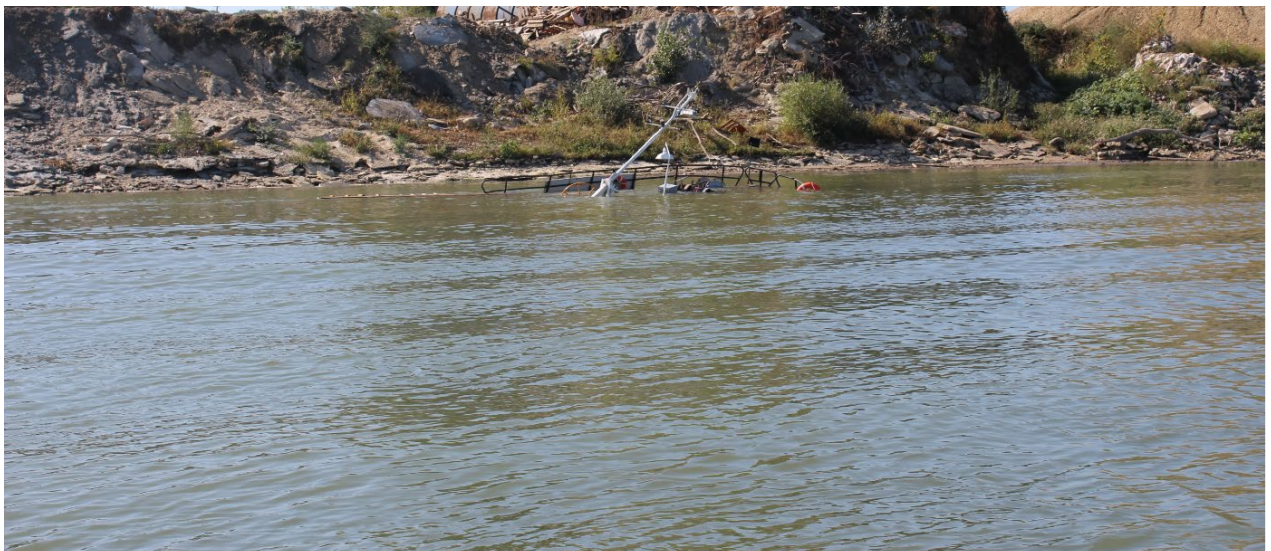
Слика 2.4. Прамац брода с/т „SALAJKA“

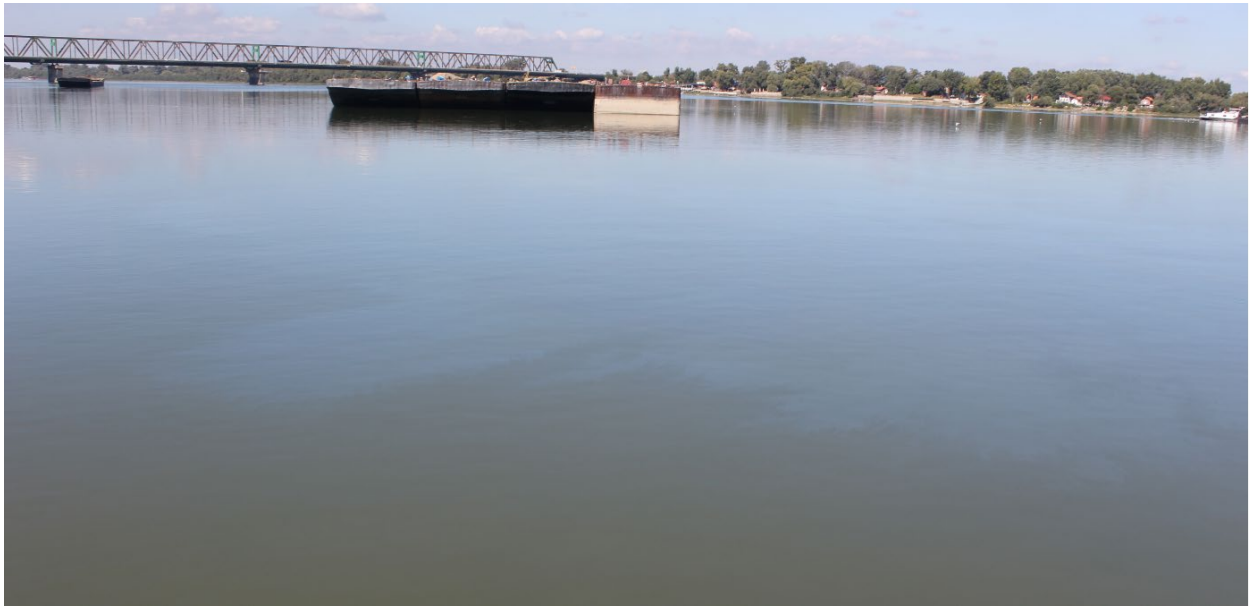
Постоји изливање опасних материја у водоток (слика 3.2.1.1. и 3.2.1.2. страна 12), обавештена водопривредна инспекција.

Слика 3.2.1.1. Испуштене опасне материје у водоток из брода с/т „SALAJKA“

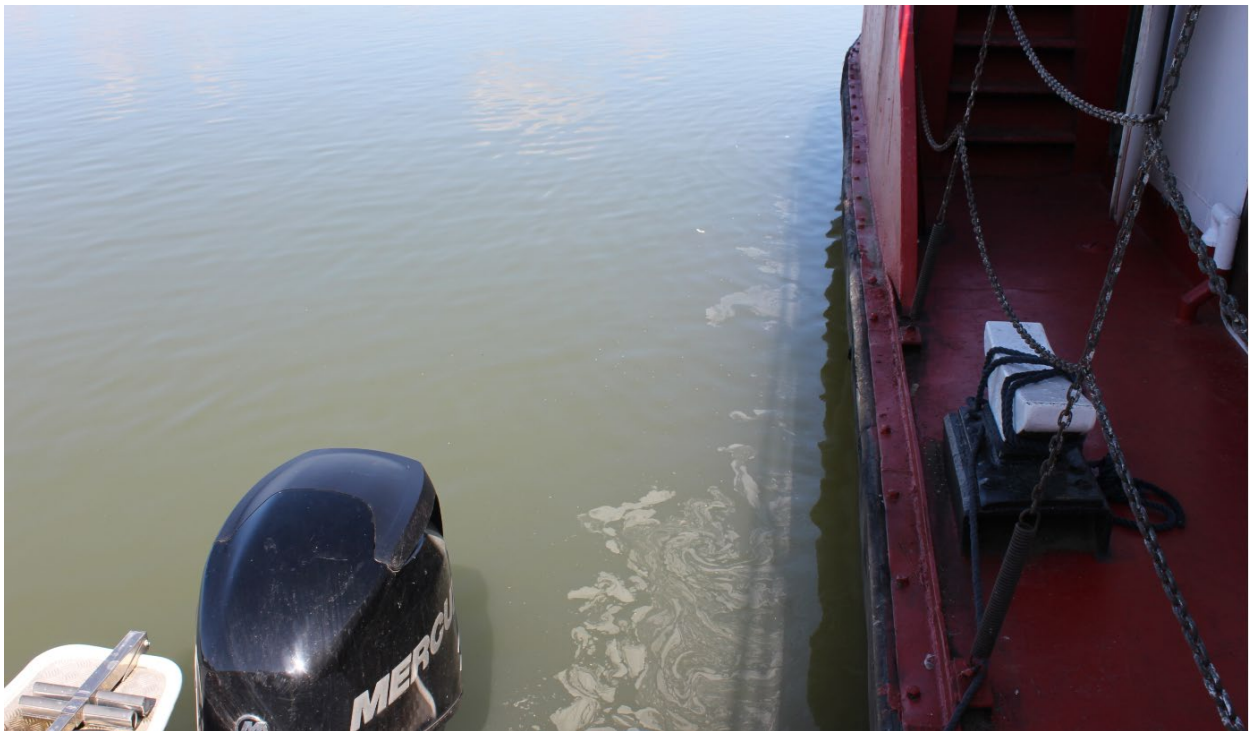
Слика 3.2.1.2. Испуштене опасне материје у водоток из брода с/т „SALAJKA“

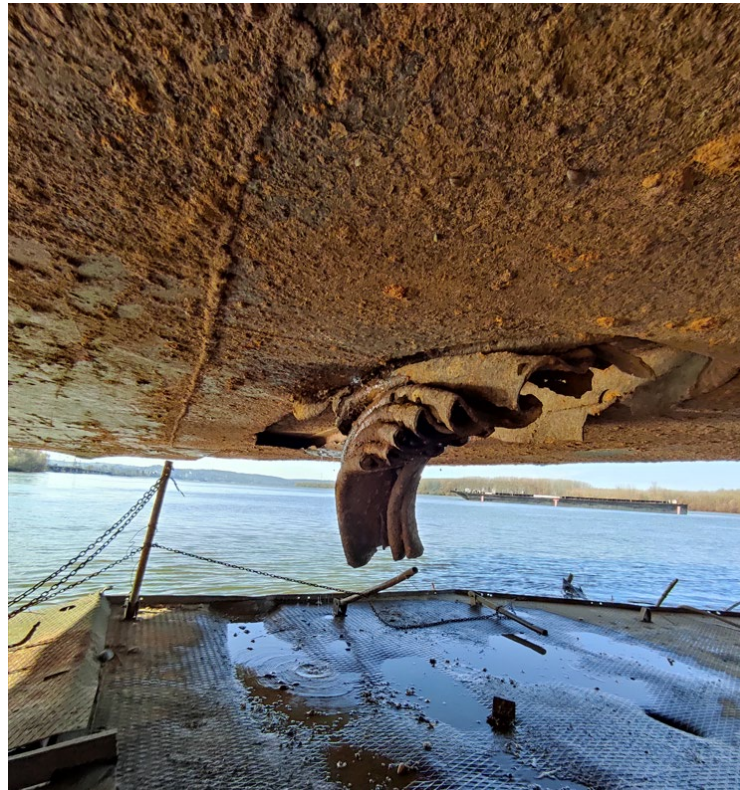
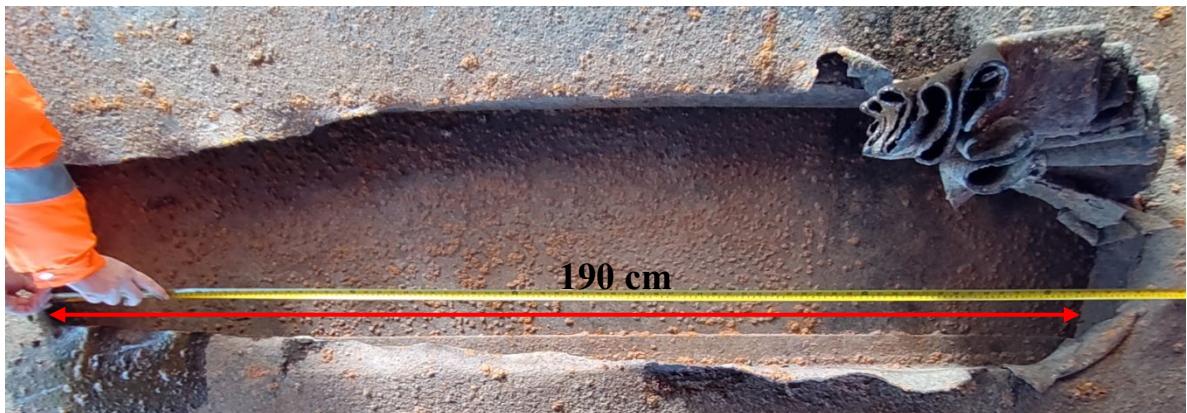
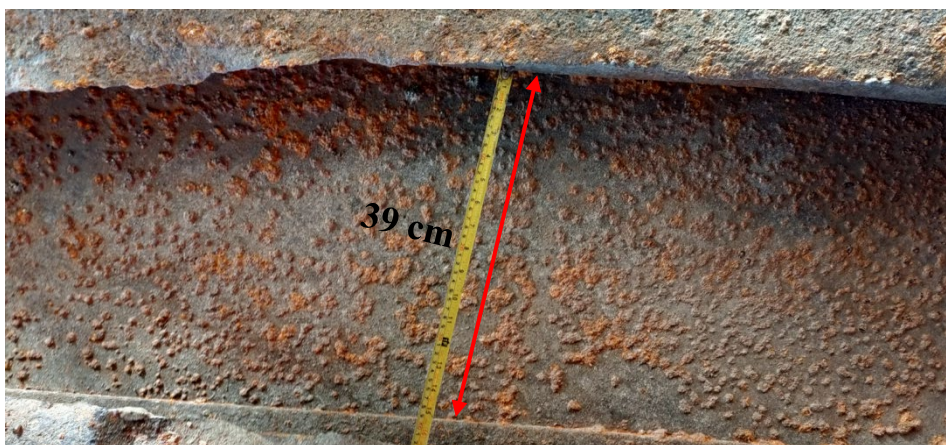
- Пробој оплате у зони прамчаног спремишта, десно од кобилице (централни уздужњак) и уздужног ребра (уздужњак дна), димензије 190 cm x 39 cm (слика 4.1, 4.2. и 4.3. страна 14).
- У првој десној бочној комори између другог и трећег уздужњака уз ребреницу са обе стране три груписана пробоја (слика 4.4. и 4.5. страна 15).
- У првом левом двобоку, на магистралном цевоводу дренажног система уочено гумено цево у циљу преспајања истог у дужини око 85 cm (слика 4.6. страна 15).

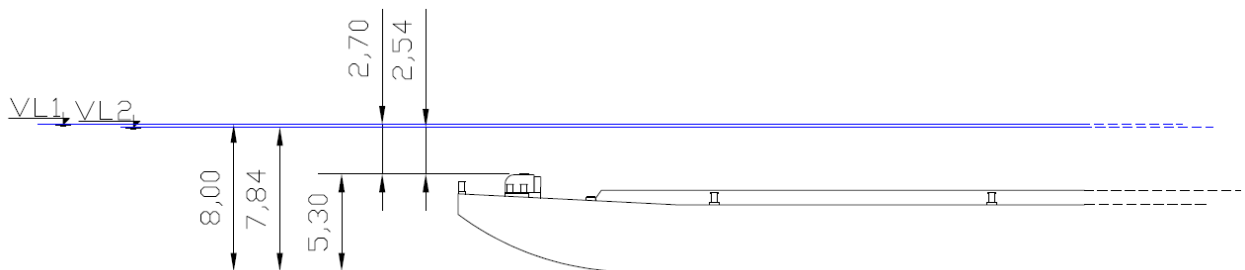
Слика 5.3.

Из приказаног ситуационог модела на слици 5.3. може се констатовати да је дубина урона између водног огледала и највише непокретне тачке потиснице (кућиште сидреног витла) $H = 2,54$ m и представља апроксимативну вредност у односу на газ брода $T_{\max} = 250$ cm, што доказује да је до иницијалног контакта дошло између дна бродског трупа и кућишта сидреног витла. За дате вредности на пројектованом моделу узети су хидролошки подаци на дан 26.09.2019. године (Извор: РХМЗ Србије). Као резерву треба узети вредности газа при читавању газних марки, исте су узете у живој води, као и појаву истиснуте масе воде испод трупа брода у току пловидбе.

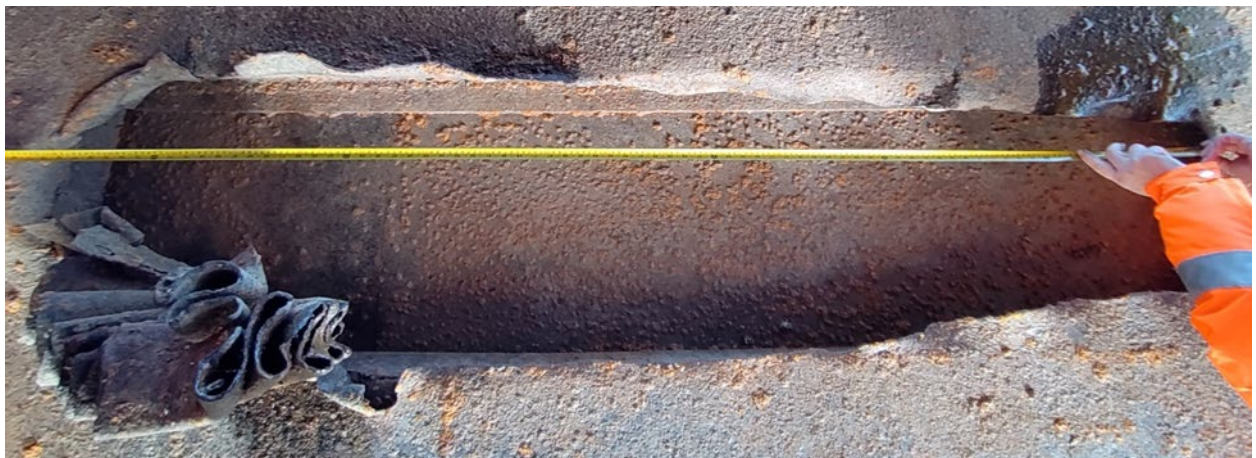
- Једно, веће, испред теретног простора, испод прамчаног спремишта (у даљем тексту ПС), на дну брода, приближне површине $A_1 = 0,7708 \text{ m}^2$;
- Друго, које представља групу од три мања оштећења, поред предњег дела теретног простора, на дну брода, испод танка у десном двобоку 1 (у даљем тексту ДД1), приближне укупне површине $A_2 = 0,0076 \text{ m}^2$.

Слика 5.1.3.4. Велико оштећење, позиционирано испод прамчаног спремишта

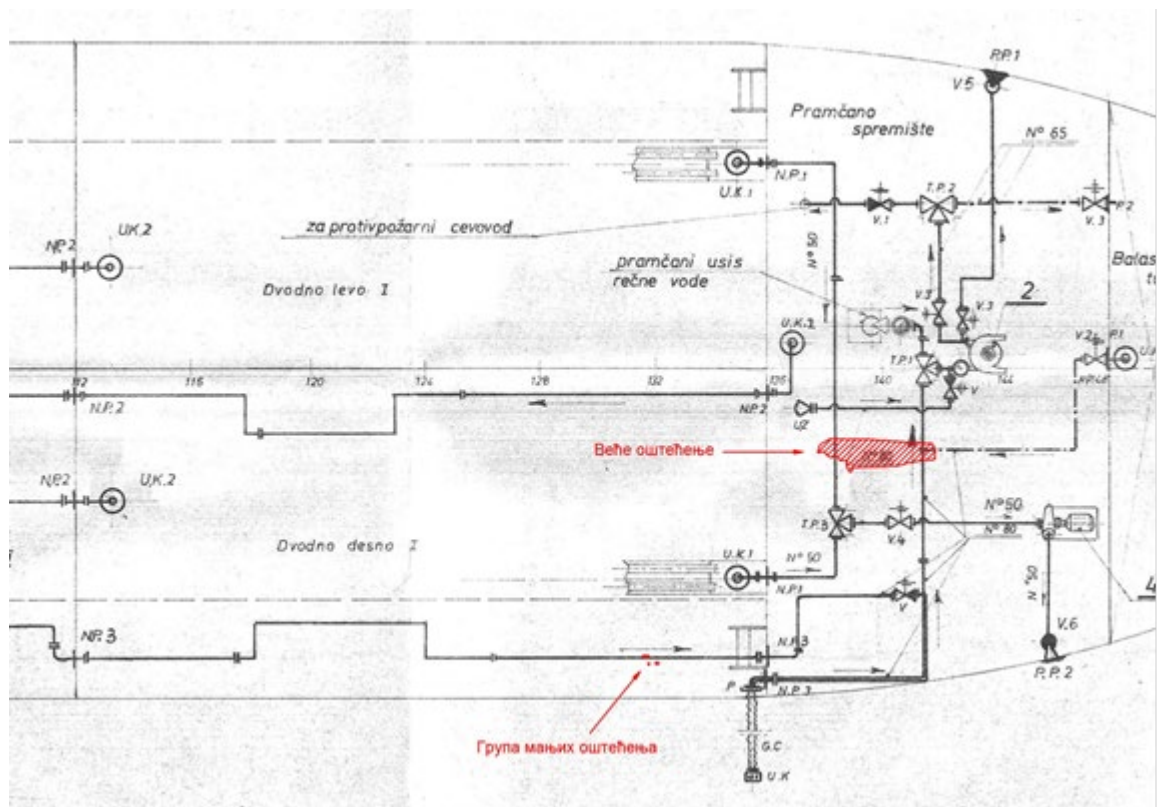
Слика 5.1.3.5. Позиције и димензије оштећења на дну брода

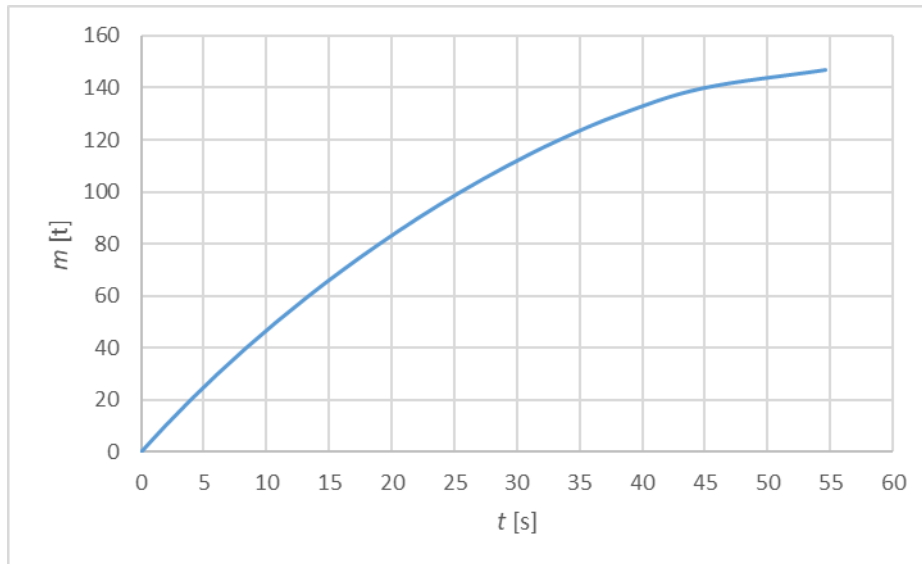
Слика 5.1.5.2.1. Динамика наплављивања прамчаног спремишта

Са дијаграма се може приметити да је након оштећења, наплављивање одељења ПС било изразито нестационарно. Може се очекивати да је до коначног стања равнотеже унутар танка ПС дошло и за мање од једног минута. Треба напоменути да је, због многих претпоставки и поједностављења, а услед нестационарности појаве, овакав метод прорачуна непоуздан, али са сигурношћу показује карактер физичке појаве – изразита динамика наплављивања, без могућства сузбијања последица.

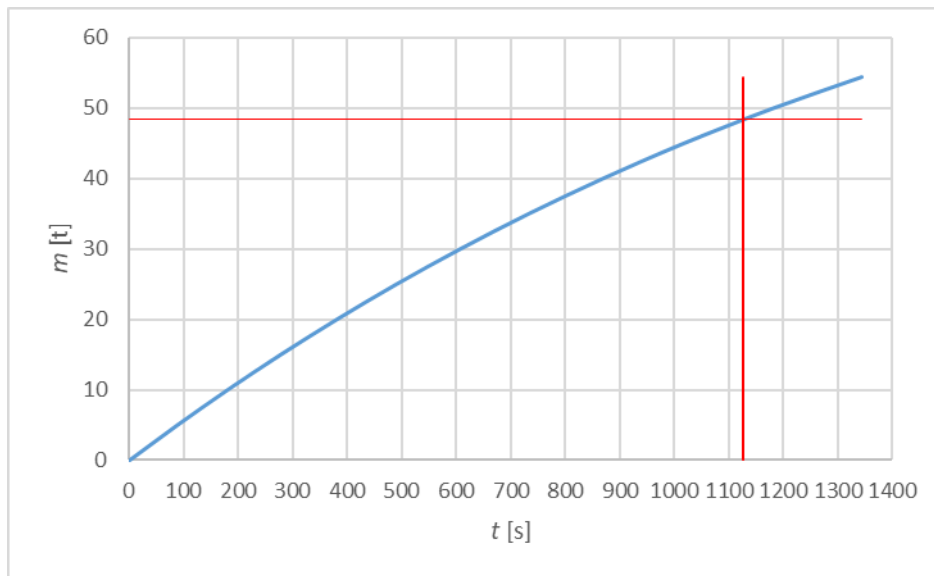
Слика 5.1.5.2.2. Динамика наплављивања десног двобока 1 и тренутак потпуног губитка стабилитета (црвене линије)

Наплављивање одељења ДД1 је, и поред мање запремине у односу на ПС, достигло равнотежу за значајно дужи временски период. Основни разлог за то је значајно мања површина оштећења. Са дијаграма се може очитати да је за потпуно наплављивање одељења ДД1 било потребно приближно 22,5 минута. Међутим, треба нагласити да је према прорачуну, до прогресивног наплављивања празнице складишног простора дошло на око 19 минута од удара, када је укупна утоварена маса воде у брод била приближно 205,5 t (потпуно испуњено одељење ПС, док је у одељењу ДД1 утоварено 48,5 t). У том тренутку (означен црвеним линијама на слици 5.1.5.2.2.) се може сматрати да би дошло до потпуног губитка стабилитета брода.
