РЕПУБЛИКА СРБИЈА  
ЦЕНТАР ЗА ИСТРАЖИВАЊЕ НЕСРЕЋА У САОБРАЋАЈУ  
СЕКТОР ЗА ИСТРАЖИВАЊЕ НЕСРЕЋА  
У ВОДНОМ САОБРАЋАЈУ  
Немањина 11, 11000 Београд

Број: 342-00-7/2023-03-34

Датум: 28.12.2023.

## ГОДИШЊИ ИЗВЕШТАЈ ЗА 2022. ГОДИНУ

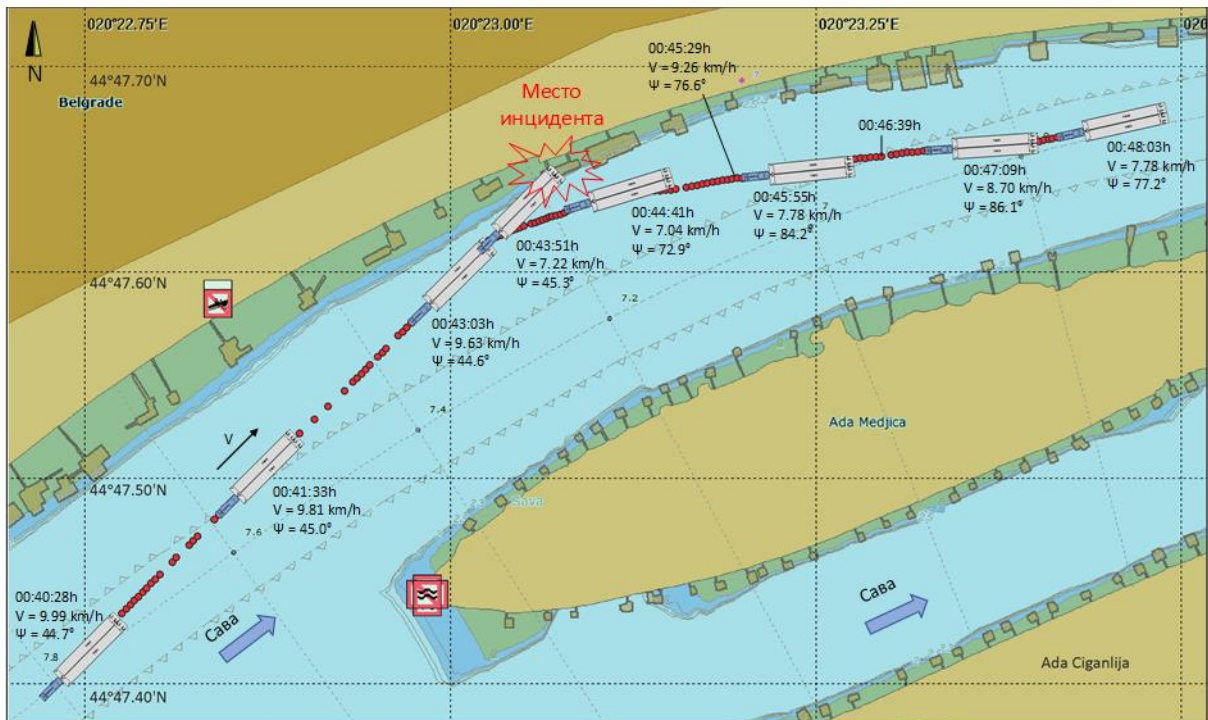
Слика 4.1.1.7. Трајекторија потискиваног састава, промена брзине и угла курса у зони у којој је дошло до удара у плутајући објекат (сплав)

Имајући у виду да се на овој деоници (слика 4.1.1.7.) догодила анализирана пловидбена незгода – удар у плутајући објекат (сплав), овде су подаци о пловидби потискиваног састава м/п „GAJO II“ приказани детаљније. Пратећи пловни пут, потискивани састав плови ка разматраној деоници равномерно брзином од око 10 km/h, у односу на дно, при курсу од око  $\Psi=45^\circ$ . У висини Аде Међица пловни пут, пратећи природну кривину тока реке, меандрира у десно. Међутим, потискивани састав м/п „GAJO II“ наставља праволинијску пловидбу и у 00:41:33, при брзини од 9,81 km/h и курсу од  $\Psi=45^\circ$ , сече леву границу и напушта пловни пут на 7 km + 575 m. Потискивани састав тако плови још око 230 m приближавајући се левој обали. Овакво кретање указује на изостанак правовремене реакције заповедника, навигатора. Тек у 00:43:03 уочава се готово безначајно смањење брзине од 0,2 km/h ( $v = 9,63$  km/h), при чему курс остаје непромењен. У том тренутку, прамац потиснице „71610“ већ је сувише близу левој обали. Оваква пловидба се наставља све до 00:43:51 када, при курсу од  $\Psi=45.3^\circ$ , прамац потиснице „71610“ на 7 km + 250 m удара у плутајући објекат (сплав). Тада долази до значајнијег пада брзине на 7,22 km/h.

Након контакта, леви део прамца потиснице „71610“ клизи низ сплав што уз отклон кормила у десно и додатни пад брзине на 7,04 km/h потискиваном саставу омогућава наставак низводне пловидбе. Непун минут након удара у сплав (00:44:41) потискивани састав м/п „GAJO II“ плови низводно брзином од 7,04 km/h на курсу  $\Psi=72.9^\circ$ , удаљавајући се од места пловидбене незгоде. У 00:46:39, при брзини од 8,51 km/h потискивани састав се враћа у границе пловног пута.

Сагледавајући промене брзине и курса потискиваног састава непосредно пре пловидбене незгоде може се закључити да заповедник брода није правовремено реаговао, није прилагодио брзину и курс потискиваног састава условима на пловном путу, што је за последицу имало напуштање пловног пута и ударац потискиваног састава у плутајући објекат (сплав), чиме је проузрокована материјала штета на плутајућем објекту (сплаву) и на „71610“.

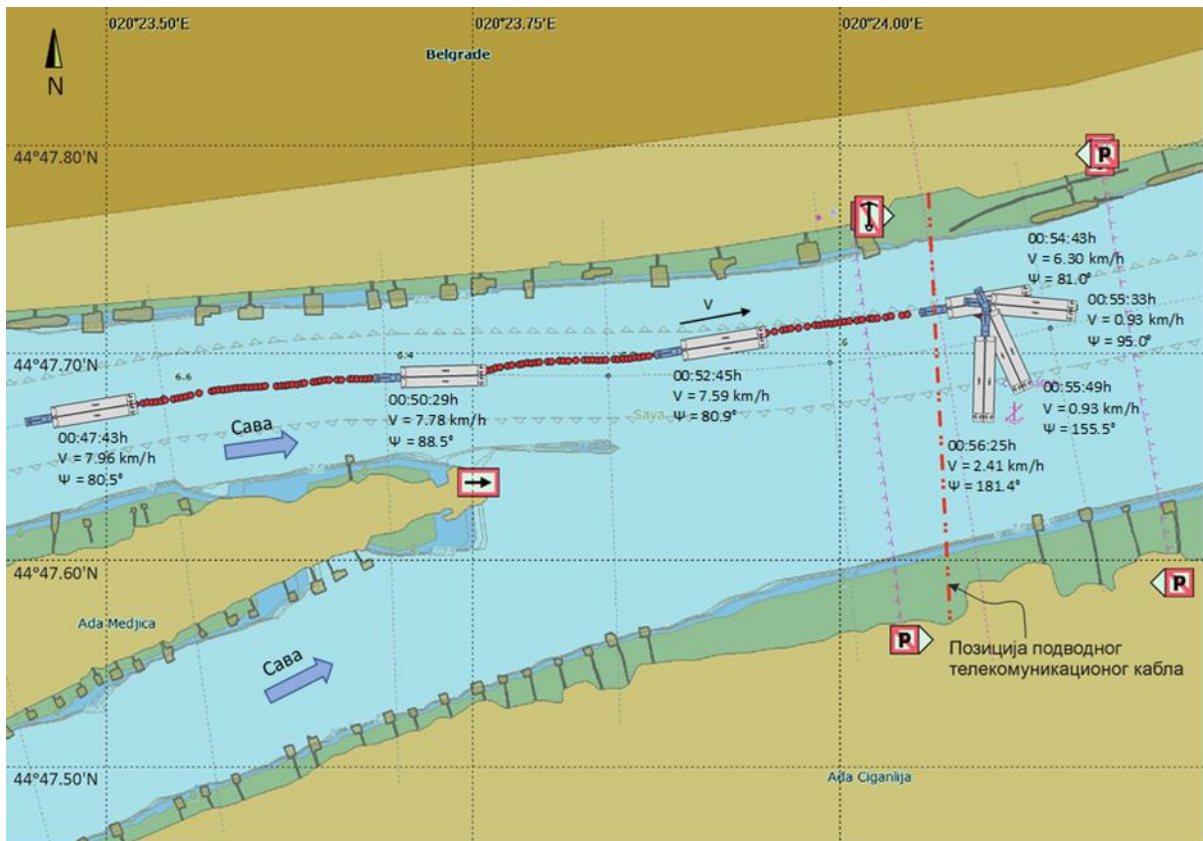
Слика 4.1.1.8. Трајекторија потискиваног састава у зони у којој се налази потопљени телекомуникациони кабл

Трајекторија потискиваног састава м/п „GAJO II“ након повратка у осу пловног пута приказана је на слици 4.1.1.8. У наредних пар минута потискивани састав плови средином пловног пута брзином између 7,8 и 8 km/h. Након 00:50:29 потискивани састав поново почиње да се приближава левој ивици пловног пута, до које стиже два минута касније. Угао курса тада износи  $\Psi=80.9^\circ$ , а брзина у односу на дно је 7,59 km/h. Задржавајући тај курс и без значајније корекције брзине низводни потискивани састав плови левом ивицом пловног пута око 150 m.

У 00:54:43 уочава се значајнији пад брзине, након чега долази и до нагле промене угла курса пловила, односно до заносења прамца потискиваног састава у десно (ка десној обали) без даљег кретања у низводном смеру.

Овакво кретање, пловидба потискиваног састава јасно указује на присилно онемогућавање низводне пловидбе. Накнадном провером, приликом спровођења истражних радњи те Извештаја чланова посаде, констатовано је да се сидро на потисници „71610“ у току пловидбе откачило и да је сидрени ланац, дужине 100 m, био сасвим испуштен – изван ланчаника.

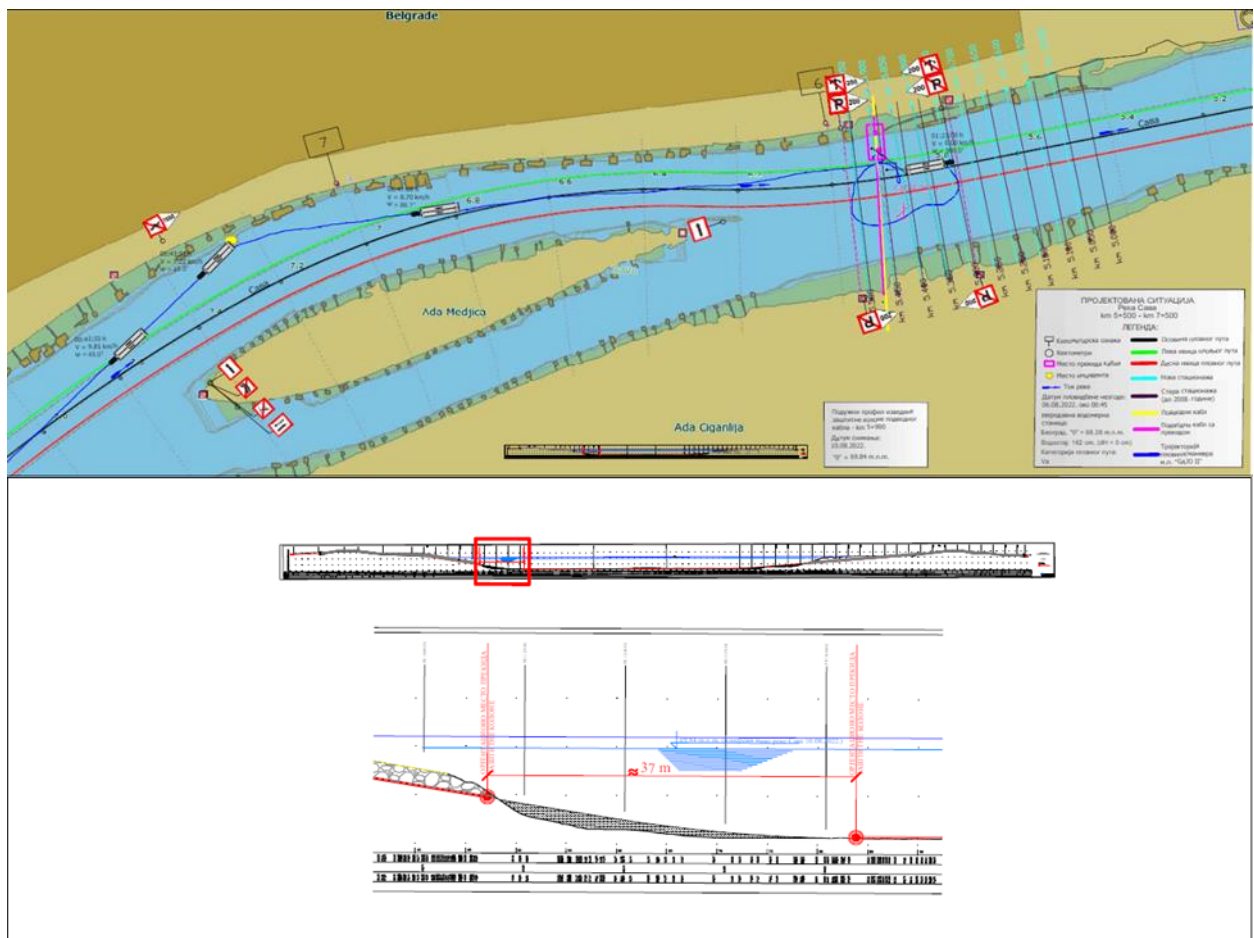
Слика 4.1.1.9. Оштећење подводног телекомуникационог кабла

Уколико се узму у обзир дужина потиснице, дужина потискивача, дужина испуштеног сидреног ланца, као и позиција подводног телекомуникационог кабла, јасно се намеће закључак да се сидро, које се откачило и које се вукло по дну (орање сидра) у току пловидбе потискиваног састава м/п „GAJO II“, закачило за подводни кабл што је довело до онемогућавања даље низводне пловидбе потискиваног састава и описаних промена брзине и курса. Том приликом дошло је до оштећења подводног телекомуникационог кабла.

Требало би нагласити да сидро након подизања пре испловљавања није било обезбеђено стопером, што је била обавеза члана посаде, морнара, у складу са чланом 135. Закона о пловидби и лукама на унутрашњим водама. Улога стопера, који се налази између сидреног витла и сидреног ждрела (кубије), је да преузме силу од тежине сидра и тиме растерети механизам витла, а при томе и додатно осигура сидро и онемогући нежељено пуштање, обарање сидра сидра. У случају сидреног уређаја теретне потиснице „71610“ силу која је последица тежине сидра (1.000 kg) носила је само ободна кочница, на притезном добошу сидреног витла.

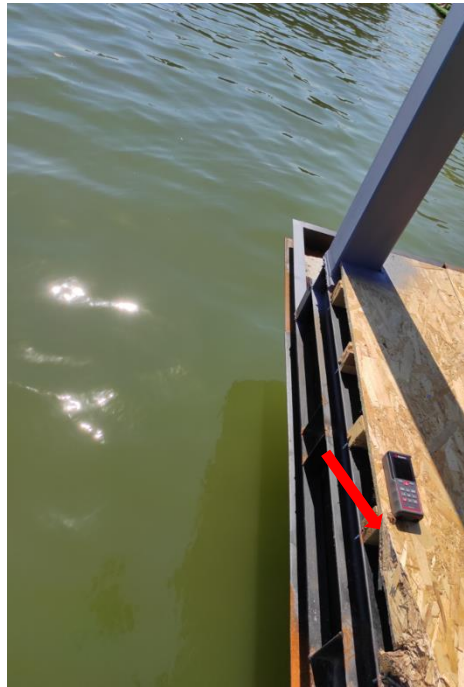
Слика 4.1.1.10.

- Први иницијални бочни контакт у зони ивице палубе на удаљености 91 cm од првог вертикалног металног стуба, квадратног попречног пресека (слика 4.1.1.10.).

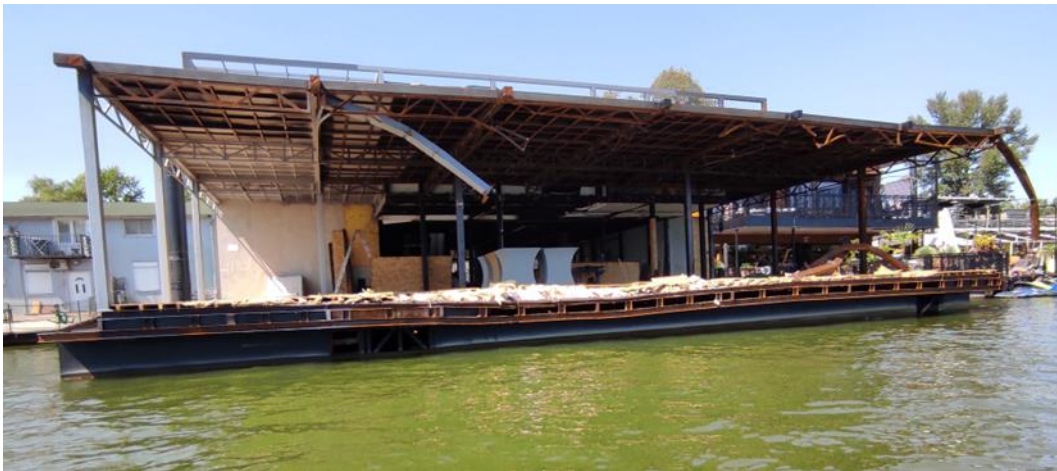
Слика 4.1.1.11.

- Контакт потиснице се наставља континуално бочно низводно по дужини рубног дела палубе плутајућег објекта (слика 4.1.1.11.).

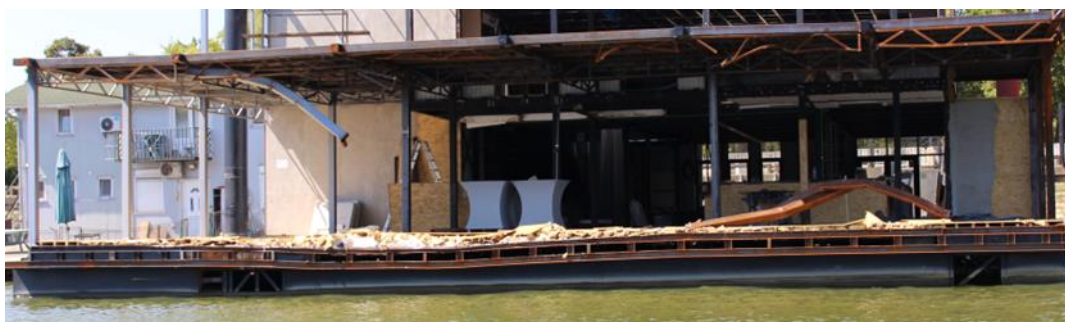
Слика 4.1.1.12.

- На растојању 2,47 m од наведеног неоштећеног носећег вертикалног металног стуба уочена је деформација спољњег-ивичног дела металне конструкције доњег постоља који везује понтоне (слика 4.1.1.12.).
- Оштећење ивичне вертикалне металне решетке бока у дужини 4,91 m (слика 4.1.1.12.).

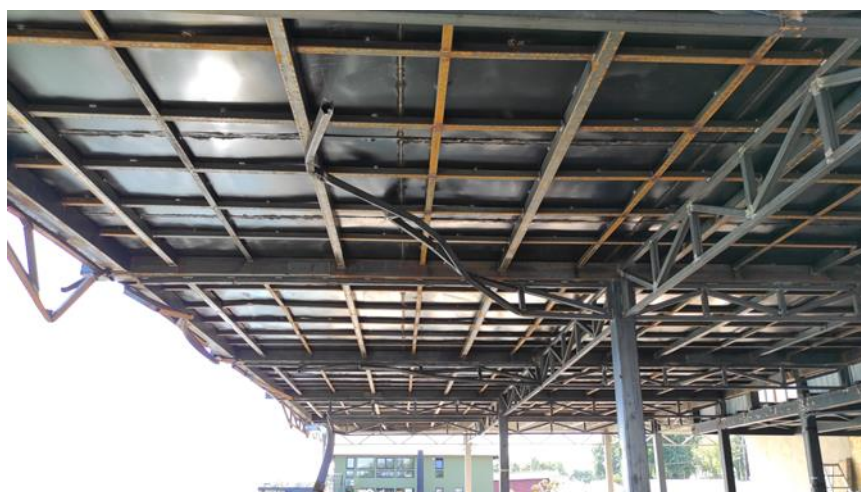
Слика 4.1.1.13.

- Оштећење пет попречних укрућења (слика 4.1.1.13.).

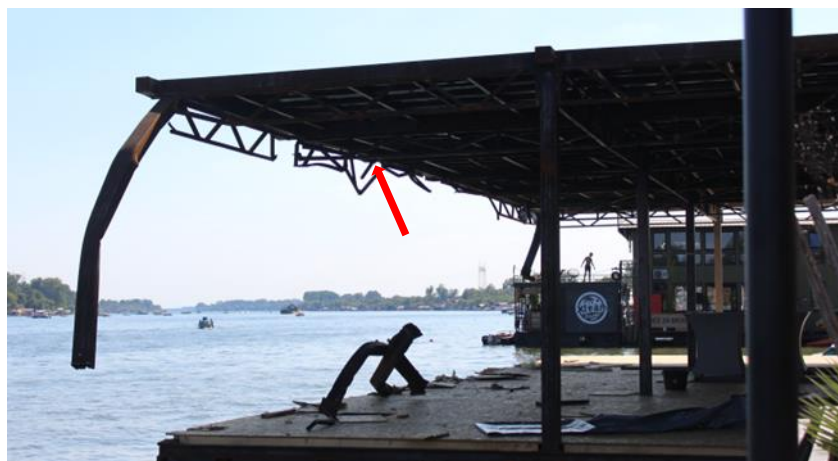
Слика 4.1.1.14.

- Пет вертикалних металних носећих стубова претрпели напрезање на кидање из укрућења упорне тачке конструкције палубе, исти претрпели пластичну деформацију по дужини, услед дејства резултујуће аксијалне силе (слика 4.1.1.11.).
- Шести и последњи низводни носећи вертикални метални носећи стубни носач изваљен из упорне тачке укрућења палубне металне конструкције, претрпео пластичну деформацију целом дужином са делимичним ломом и одвојен од завршне носеће хоризонталне металне греде кровне конструкције (слика 4.1.1.14.).

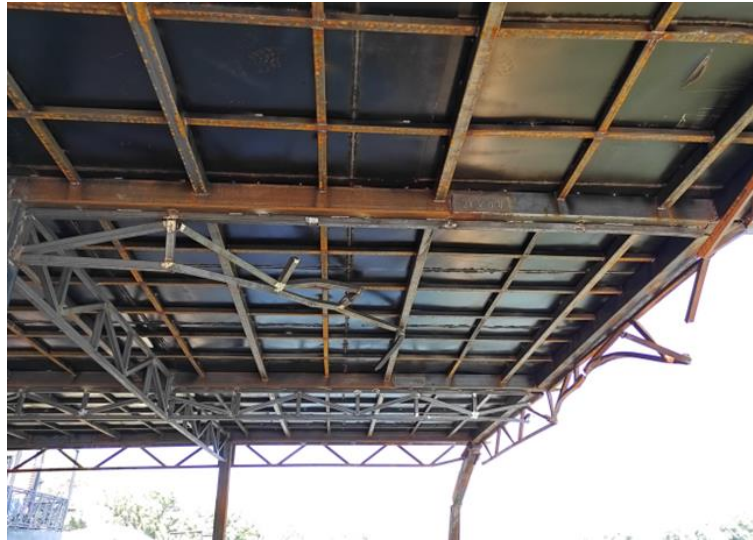
Слика 4.1.1.15.

- На завршном делу ободна метална уздужна решетка кровне конструкције, претрпела пластичну деформацију (слика 4.1.1.14.).
- Вертикални попречни метални решеткасти носачи између првог и другог реда носећих стубова, претрпели делимичну пластичну деформацију и то: на другом спољашњем носачу ка унутрашњем делу палубе, као и на трећем, четвртом, петом и шестом стубу (попречна решеткаста укрућења између носећих стубова), слика 4.1.1.15.

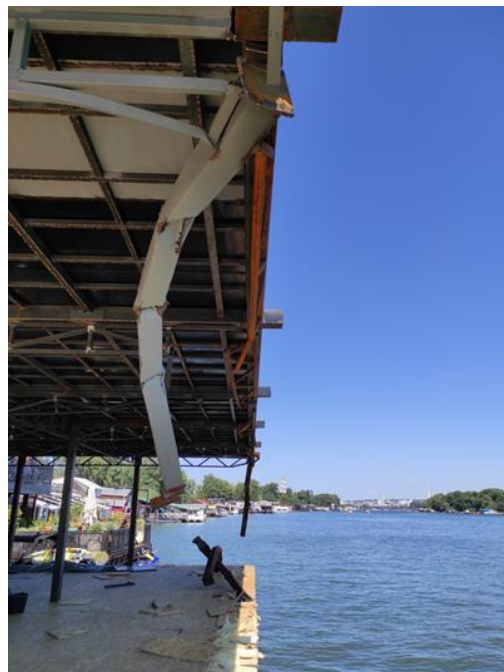
Слика 4.1.1.16.

- Други носећи метални вертикални стуб изваљен из укрућења упорне тачке палубне металне конструкције, те потпуна пластична деформација са елементима торзије. Исти одвојен од укрућења у отпору ослонца на кровној конструкцији и проузроковао делимично пластично оштећење попречне металне решеткасте конструкције крова (слика 4.1.1.16.).

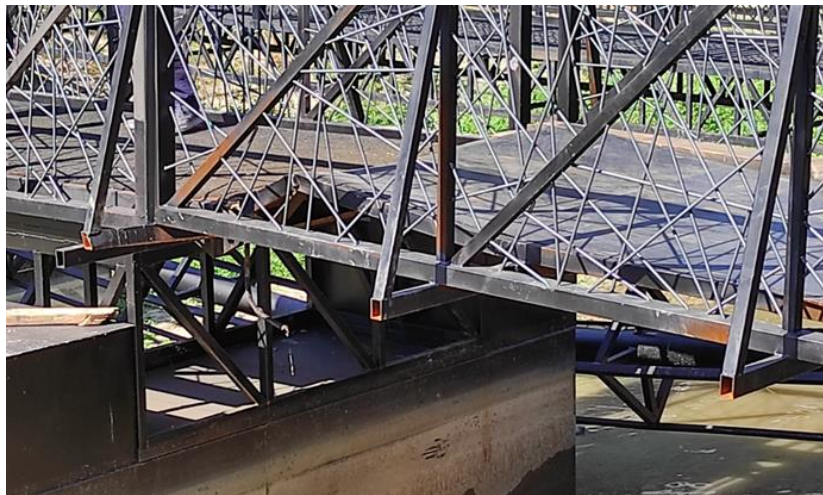
Слика 4.1.1.18.

- На приступном мосту деформација зглобне везе која спаја два сегмента палубне стазе (слика 4.1.1.18.).

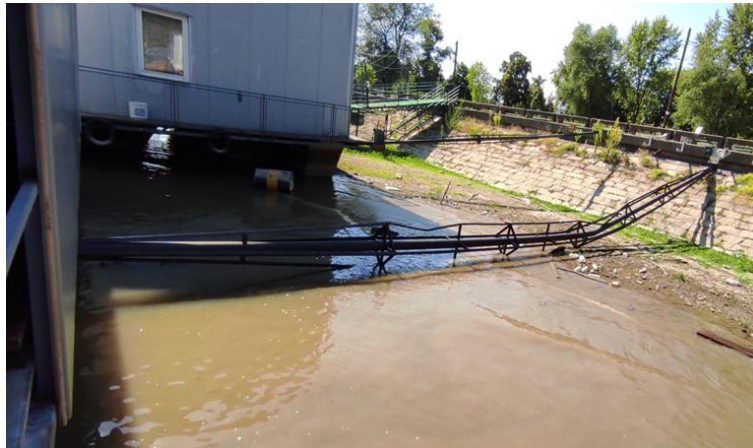
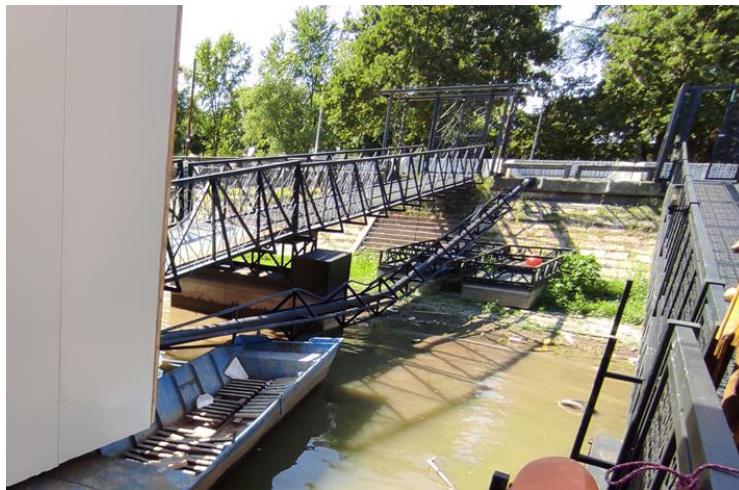
- Уздужна деформација металног прамчаног и крменог одбојника, услед дејства силе напрезања на притисак (слика 4.1.1.19. и 4.1.1.20.).

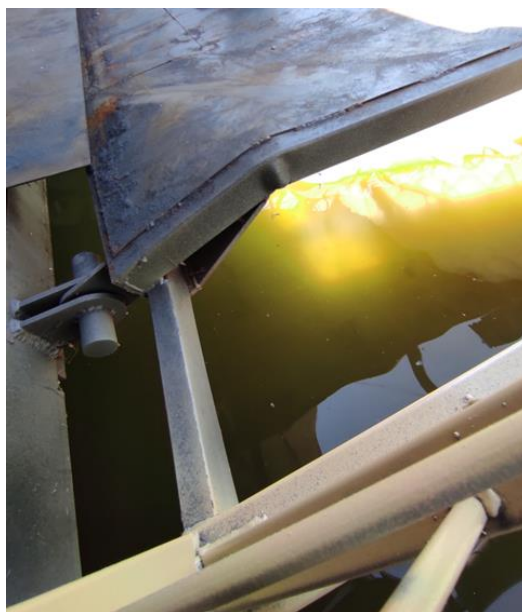
Слика 4.1.1.21.

- Деформација палубне стазе (пластична конвексна деформација облика троугла). На завршетку приступног моста у зони везе са палубом плутајућег објекта (слика 4.1.1.21.).

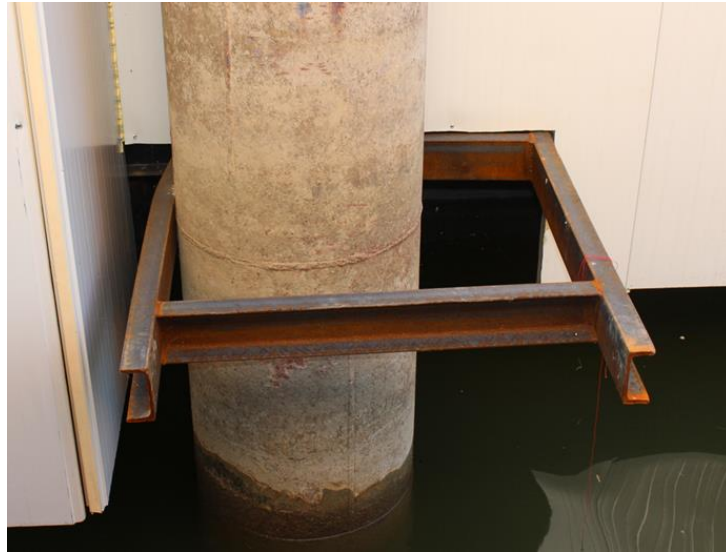
Слика 4.1.1.22.

- Деформација хоризонталног металног држача низводног шипа (слика 4.1.1.22.).

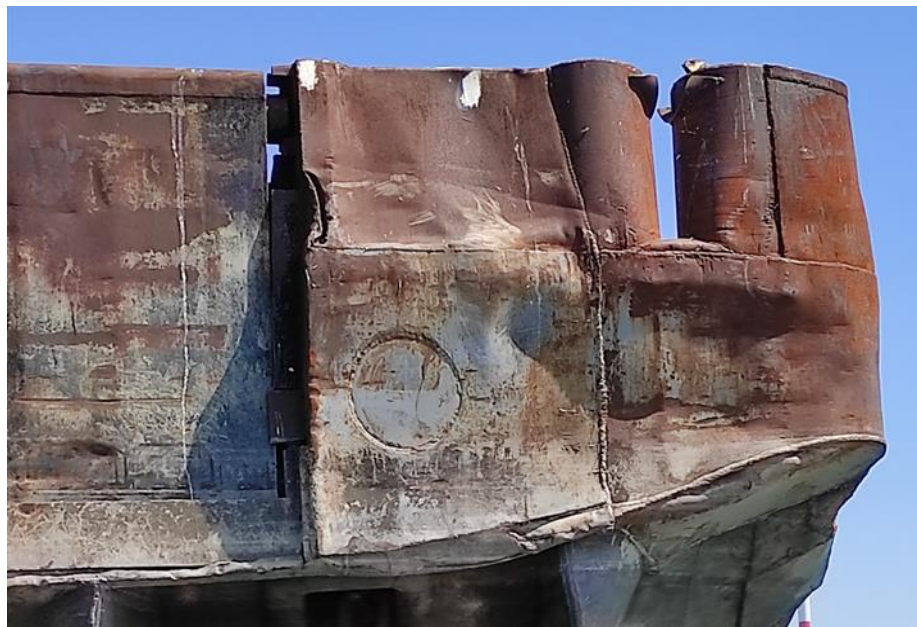
Слика 4.1.1.23.

- На левој страни трупа у зони прамца на узвоју који спаја оплату бока и прамчано зрцало, пластична деформација оплате и таласњаче око 120 cm. На завршетку иницијалног контакта на зрцалу по вертикали око 70 cm, одвојена оплата од структуре (слика 4.1.1.23.).

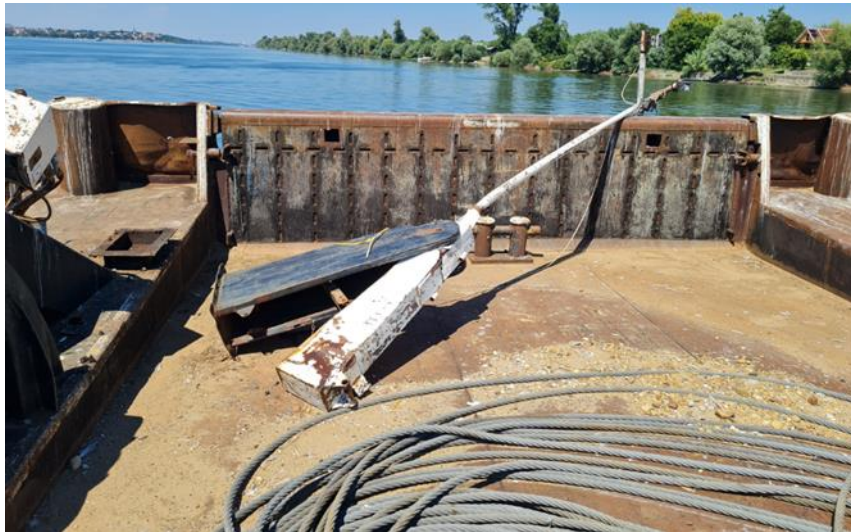
Слика 4.1.1.24.

- Прамчана катарка са постољем изваљена-откинута из палубног фундамента, темеља правоугаоног облика (слика 4.1.1.24.).

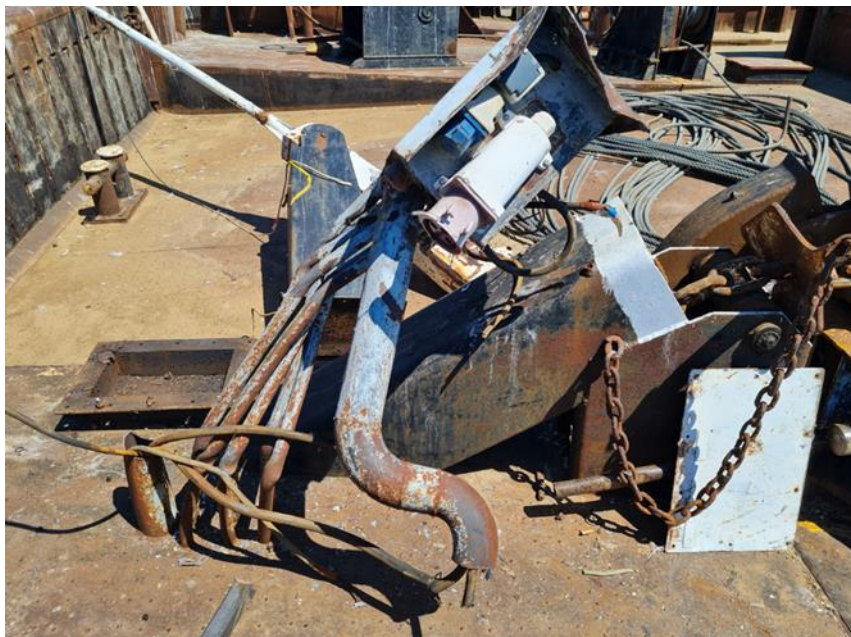
Слика 4.1.1.25.

- Откинут палубни носећи стуб са ормаром електро инсталације и командом за манипулативне радње са бродским сидром. У склопу наведене непокретне палубне опреме деформисани метални уводници за електро каблове (слика 4.1.1.25.).

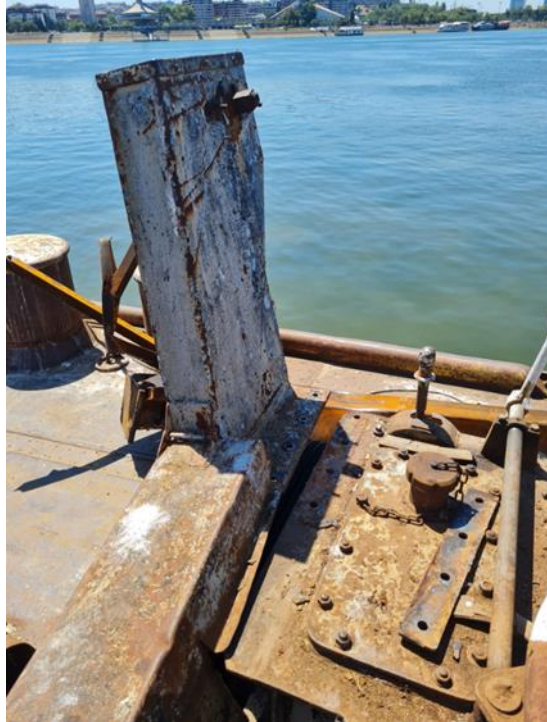
Слика 4.1.1.26.

- Метална заштитна кутија са носачем делимично одвојена од кућишта редуктора сидреног витла (слика 4.1.1.26.).

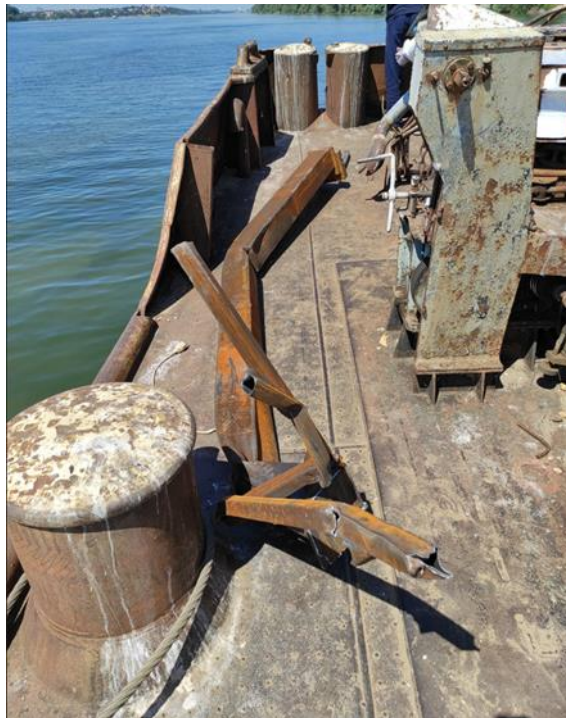
Слика 4.1.1.27.

- Оштећено сидрено витло није у функцији за манипулативне радње, оспособљено за једнократно подизање сидра.
- На прамчаној палуби уочен метални стубни носач правоугаоног профила 150 x 150 mm, откинут са плутајућег објекта (слика 4.1.1.27.).

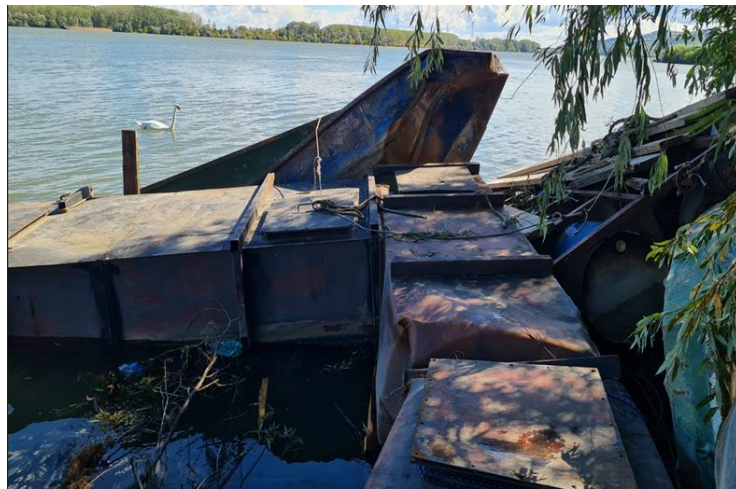
Слика 4.2.1.5.

- Метални понтон облик квадрата, спојен у форми (L) конструкције, претрпео уздужне и попречне пластичне деформације (слика 4.2.1.5.).

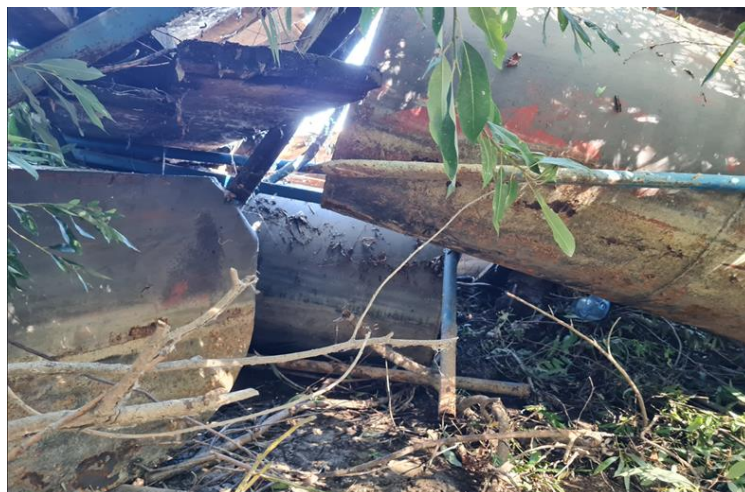
Слика 4.2.1.6.

- Торусни понтон катамаранског типа, исти међусобно повезани металном решеткастом конструкцијом, претрпео пластичну деформацију и насукан на обалу (слика 4.2.1.6.).

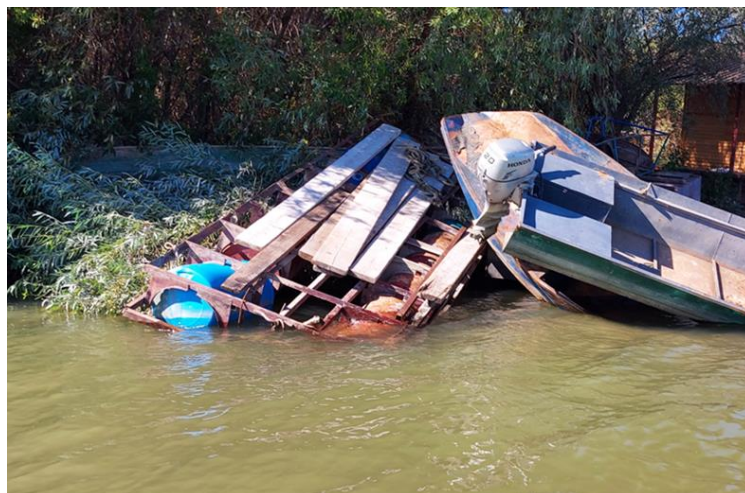
Слика 4.2.1.7.

- Понтон на бурадима, већим делом површине насукан на обалу. Палубна дашчана облога оштећена и одвојена од решеткасте носеће конструкције (слика 4.2.1.7.).

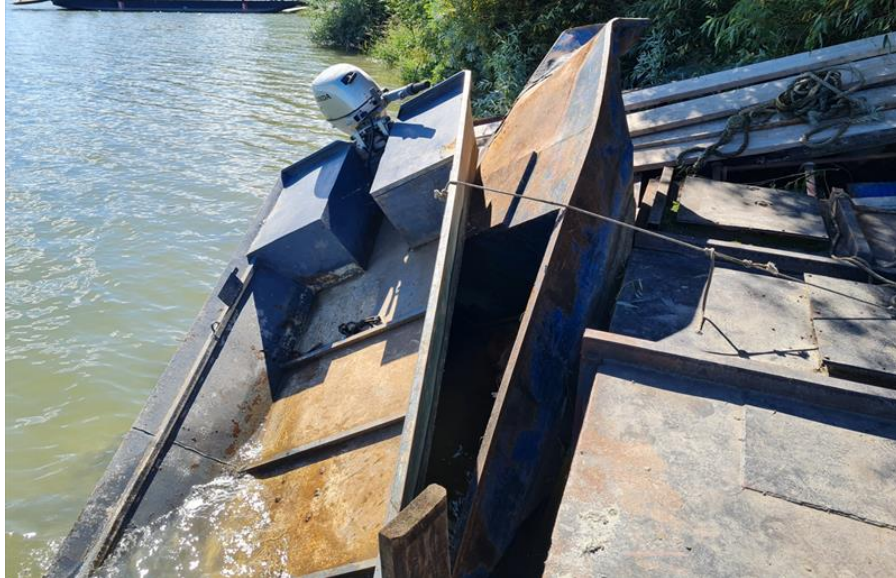
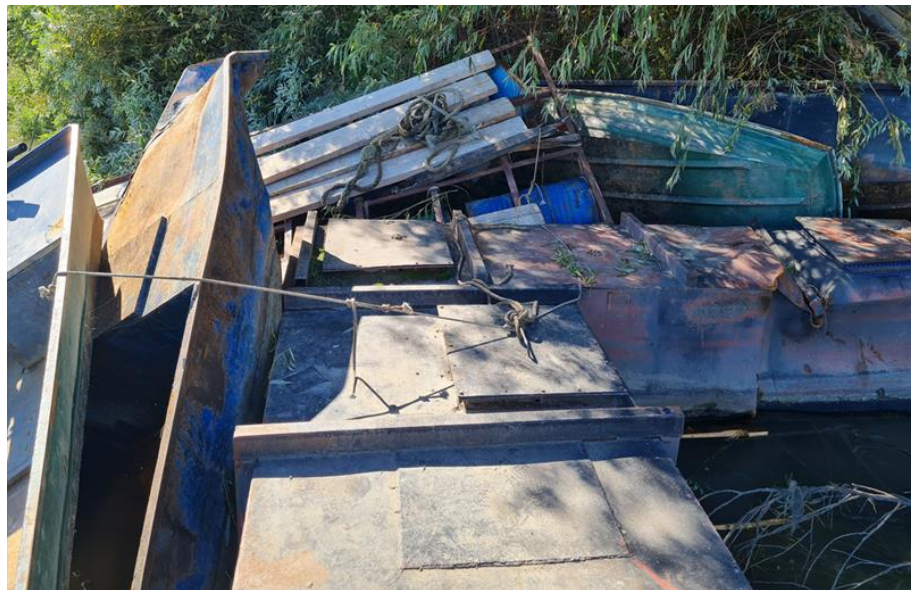
- Пет металних чамаца без регистарских ознака изгурани и насукани на обалу претрпели пластичне деформације трупа, с тим што је још један чамац потопљен испод водног огледала и притиснут понтонском конструкцијом (слика 4.2.1.8. и 4.2.1.9.).
