РЕПУБЛИКА СРБИЈА
ЦЕНТАР ЗА ИСТРАЖИВАЊЕ
НЕСРЕЋА У САОБРАЋАЈУ

ИЗВЕШТАЈ О ОЗБИЉНОЈ НЕЗГОДИ АВИОНА

Авион: ATR 72-202F

Регистарска ознака: EC-KJA

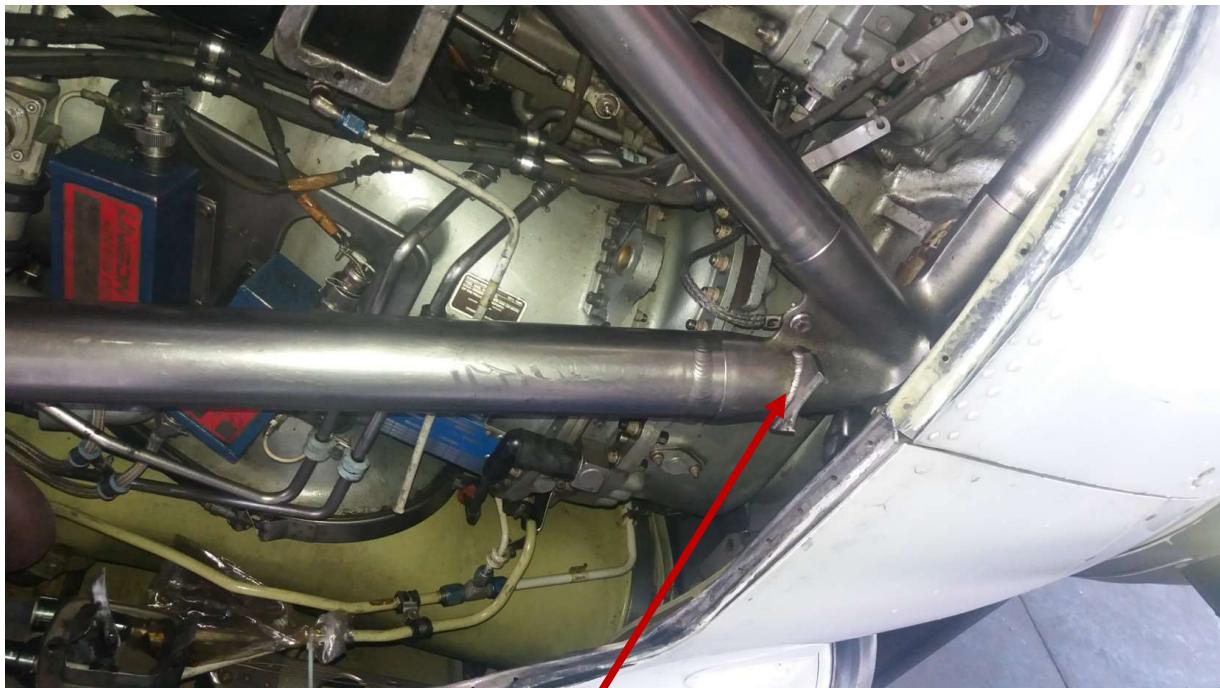
- 1) Оштећење носача мотора бр. 1 – видети слику 1;
- 2) Оштећење цеви мотора бр. 1; видети слику 1;

Оштећење цеви мотора и носача мотора бр. 1
Слика 1.

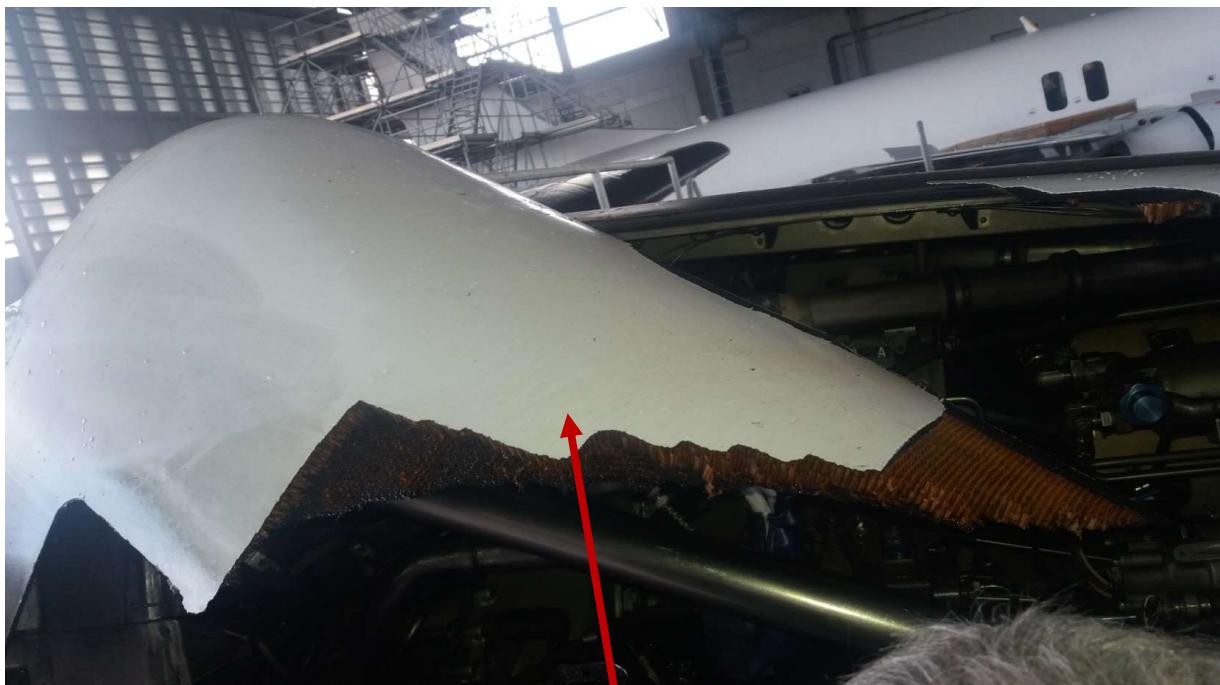
- 3) Оштећење десног бочног поклопца мотора бр. 1 – видети слику 2;
- 4) Оштећење доњег поклопца мотора бр. 1 – видети слику 3;
- 5) Оштећење горњег поклопца мотора бр. 1; видети слику 4;
- 6) Оштећење горње греде мотора бр. 1; видети слику 4;

Оштећење десног бочног поклопца мотора бр. 1
Слика 2.

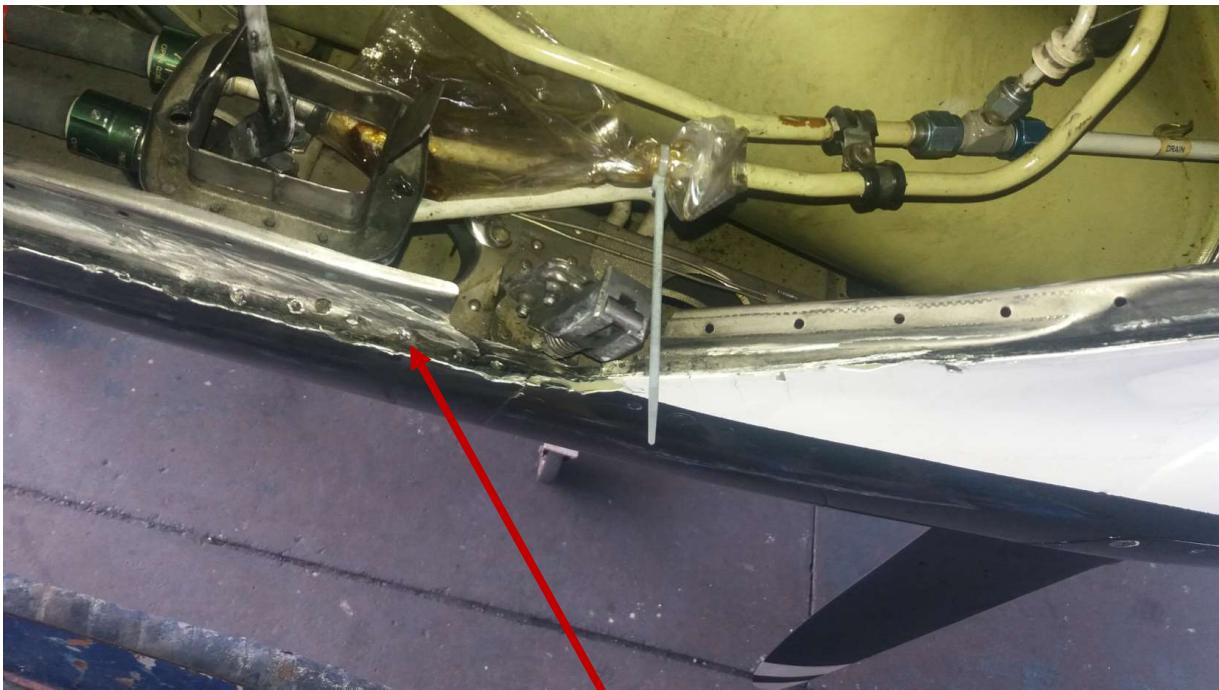
Слика 3.

Оштећење доњег поклопца мотора бр. 1

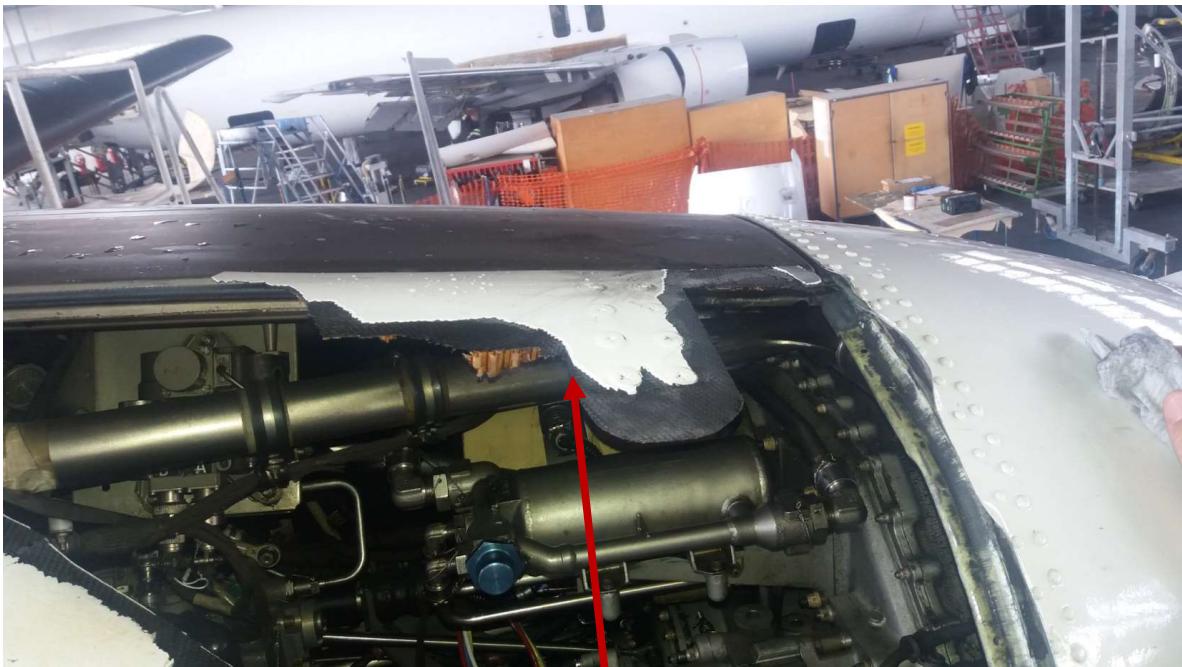
Слика 4.

Оштећење горњег поклопца мотора бр. 1

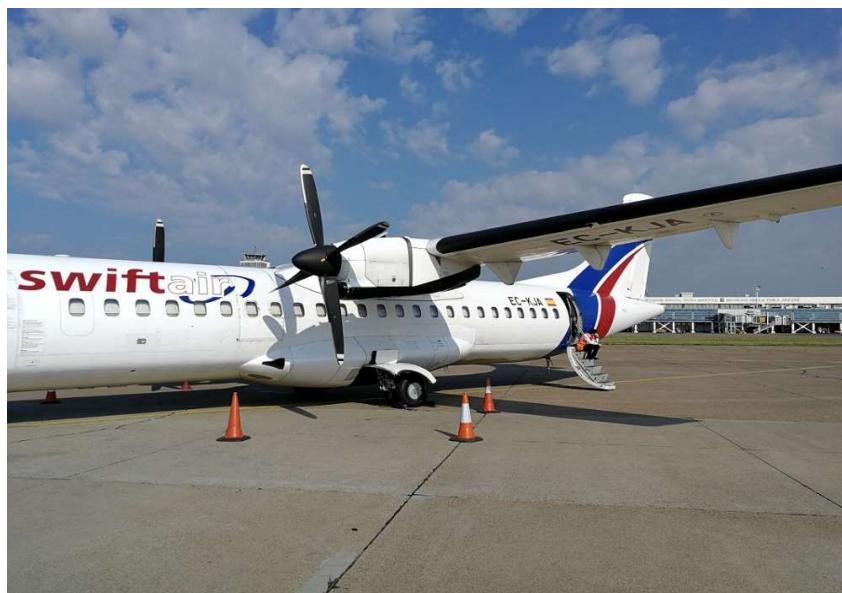
Слика 5.

Након безбедног слетања авион је паркиран на платформу Б4 аеродрома LYBE, слика 5. Након обиласка и детаљног визуелног прегледа авиона од стране посаде, аеродромске службе су адекватно обезбедиле приступ авиону. Прегледом је установљено да ваздухоплов нема додатних оштећења, као ни цурења радних флуида. Место озбиљне незгоде је било прописно обезбеђено и приступачно за вршење увиђаја.

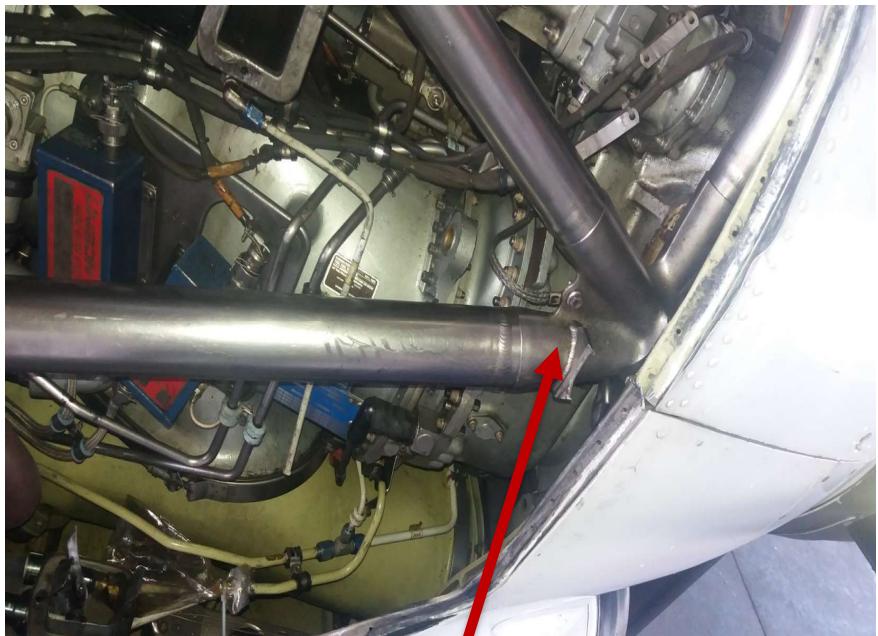
Слика 8. (део механизма браве након лома)
(на носачу мотора)

Анализом лома ушке и окова Side Fitting-а (део механизма браве на носачу мотора), односно трагова и бразди лома, утврђено је да је лом започео пре дужег временског периода, највероватније услед напрезања и замора материјала.

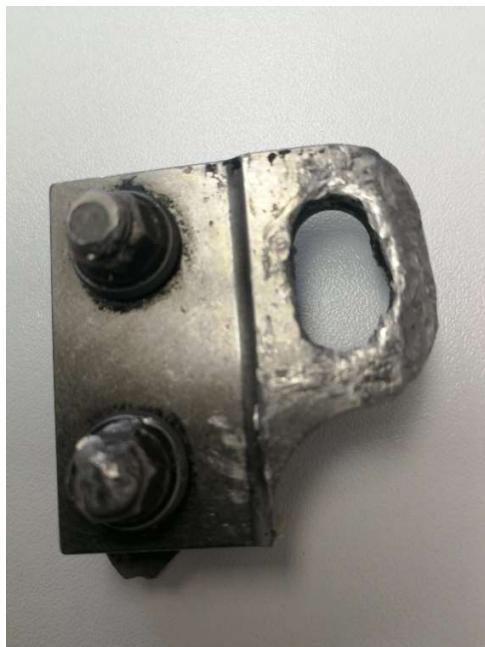
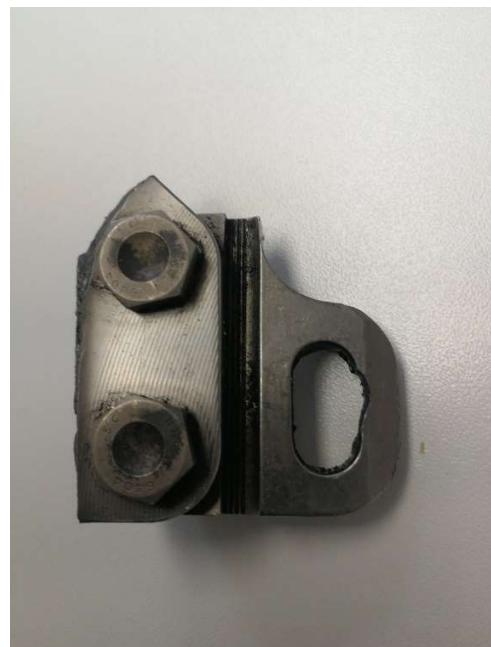
Истрага Центра се фокусирала на делу носача мотора, односно дела ушке (слика 9) у који улази осовина механизма браве (слика 6) која се налази на поклопцу мотора, чијом анализом је одмах установљено да постоји оштећење које доводи до зазора између ушке и осовине. Као последица зазора долази до појаве слободног простора између поклопца мотора и остатка моторске гондоле, те се јављају вибрације које доводе до даљих механичких оштећења ушке, као и замор материјала.

Оков са делом Side Fitting-а који се одломио од носача мотора број 1 (Слике 9 и 10).

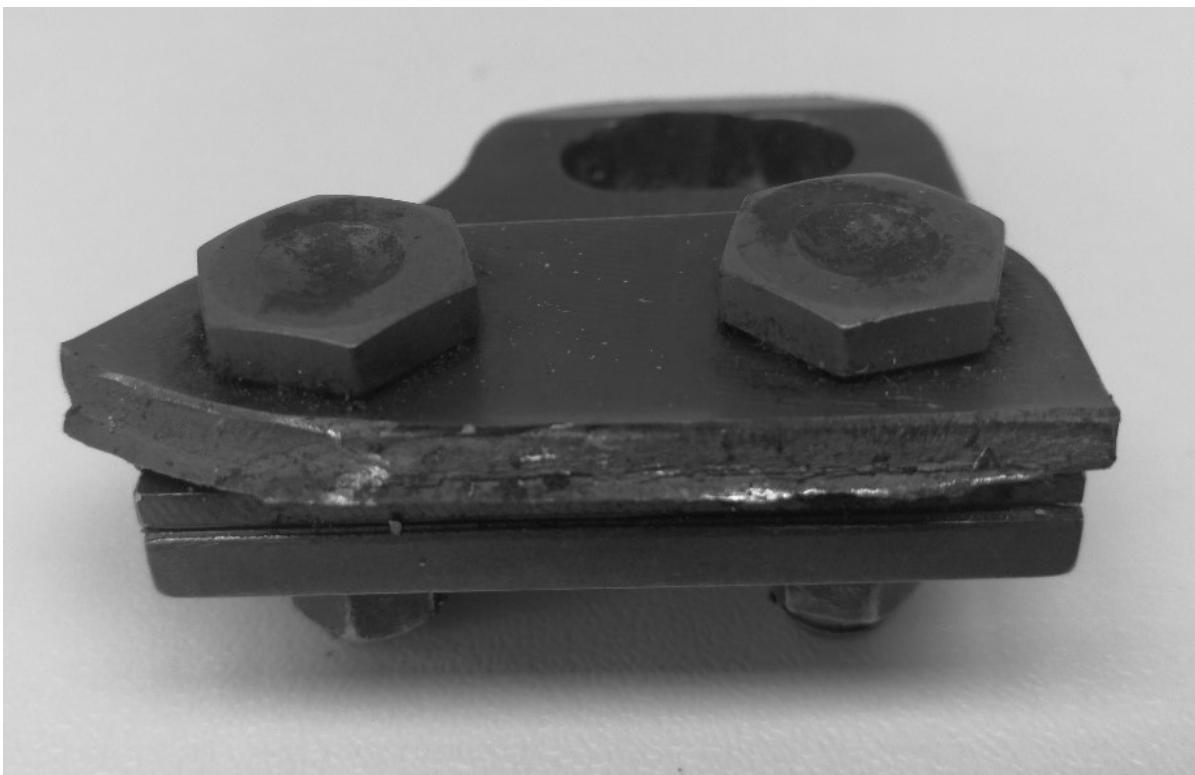
Слика 11.

Након детаљног визуелног прегледа свих делова мотора и компоненти установљено је да су изолатори вибрација мотора број 1 били оштећени више него што је дозвољено и да су морали бити замењени (реф. JATT NRTC 7/96925 и JATT NRTC 8/96927), у прилогу. Имајући у виду ово оштећење, радна група је дошла до закључка да су вибрације самог носача мотора били велике и да су знатно допринеле напрезању и замору окова ушке и Side Fitting-а комплетног механизма браве, услед чега долази до лома (Слика 11).
