Број: ВДС-02/2023

## ПРИВРЕМЕНИ ИЗВЕШТАЈ О ИСТРАЗИ ПЛОВИДБЕНЕ НЕЗГОДЕ У УНУТРАШЊОЈ ПЛОВИДБИ

Име пловила:	„ВЕО“
Врста пловила:	Моторни теретни брод
ЕНИ број:	08601763
Година градње:	1959.
Бродар/власник:	„ВЕОВРОД“ d.o.o.
Место пловидбене незгоде:	река Дунав 1051 km + 300 m
Датум пловидбене незгоде:	6.4.2023. године
Време пловидбене незгоде:	око 12:30

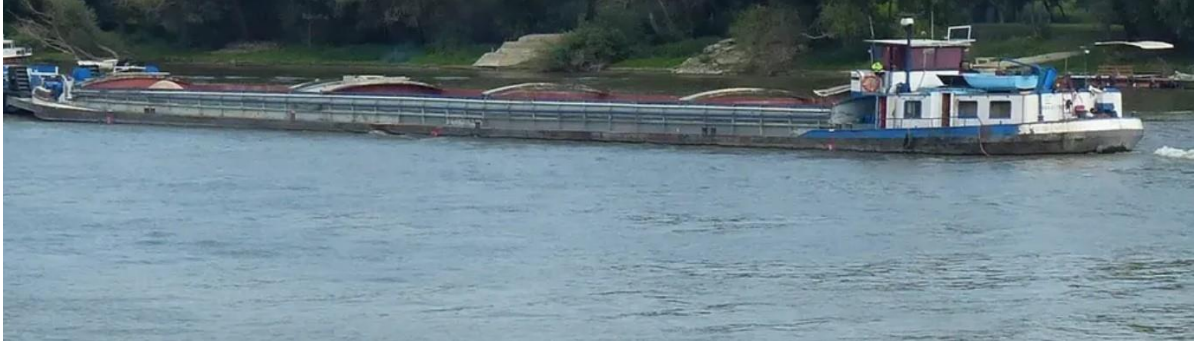
Слика 2.1.1. Брод „ВЕО“

Брод „ВЕО“ је уписан у Уписник бродова трговачке морнарице унутрашње пловидбе Лучке капетаније Београд под бројем UP-XVII-703/619 са следећим карактеристикама:

Врста брода.....	Моторни теретни брод
Државна застава.....	Република Србија
ENI број.....	08601763
Власник/бродар.....	„ВЕОБРОД“ d.o.o, Београд
Година градње.....	1959.
Место градње.....	„SHIFFSWERFT RASCHE“, Немачка
Максимална дужина ( $L_a$ ).....	85,97 m
Максимална ширина ( $B_a$ ).....	8,20 m
Дозвољено надвође ( $F_r$ ).....	34 cm
Максимални газ ( $T_{max}$ ).....	2,20 m
Максимална истиснина ( $V_m$ ).....	1.426,20 m <sup>3</sup>
Максимална носивост ( $Q_m$ ).....	1.033,81 t
Снага погонских мотора ( $N_{ins}$ ).....	626 kW

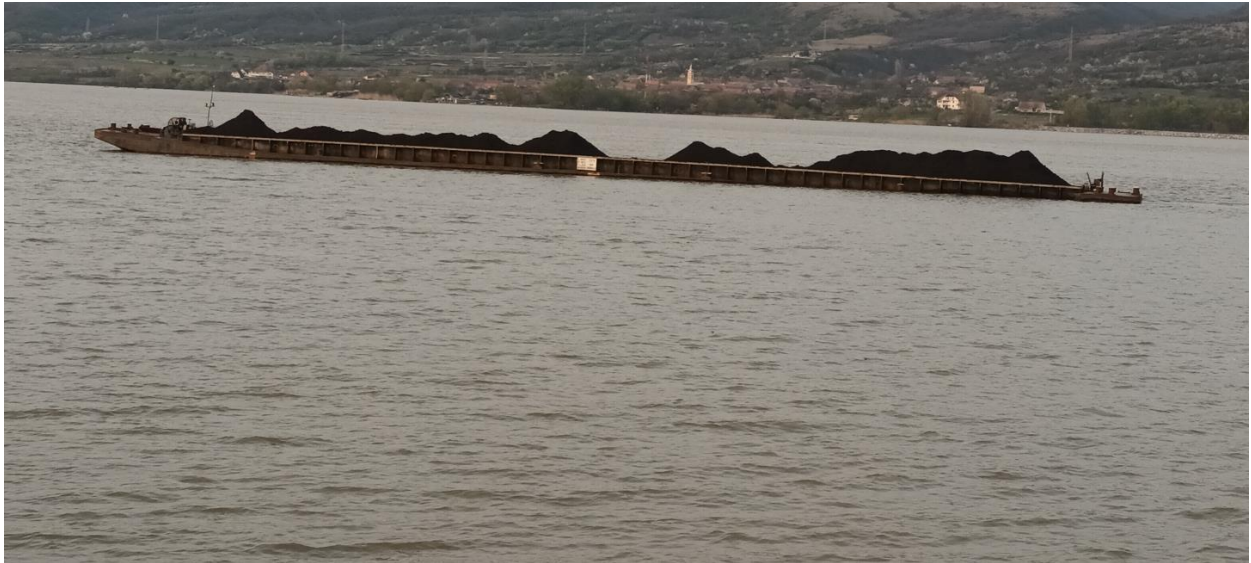
Слика 2.2.1. Потисница регистарске ознаке „71771“

Потисница регистарске ознаке „71771“ је уписана у Уписник бродова трговачке морнарице унутрашње пловидбе Лучке капетаније Београд под бројем UP-XIX-27/209 са следећим карактеристикама:

Врста брода.....	Потисница
Државна застава.....	Република Србија
Регистарски број.....	54493
ENI број.....	36000441
Власник/бродар.....	„ВЕОВРОД“ d.o.o, Београд
Година градње.....	1971.
Место градње.....	Turnu Severin, Румунија
Максимална дужина ( $L_a$ ).....	66,97 m
Максимална ширина ( $B_a$ ).....	10,22 m
Дозвољено надвође ( $F_r$ ).....	22 cm
Максимални газ ( $T_{max}$ ).....	2,40 m
Максимална истиснина ( $V_m$ ).....	1.516,58 m <sup>3</sup>
Максимална носивост ( $Q_m$ ).....	1.301,07 t

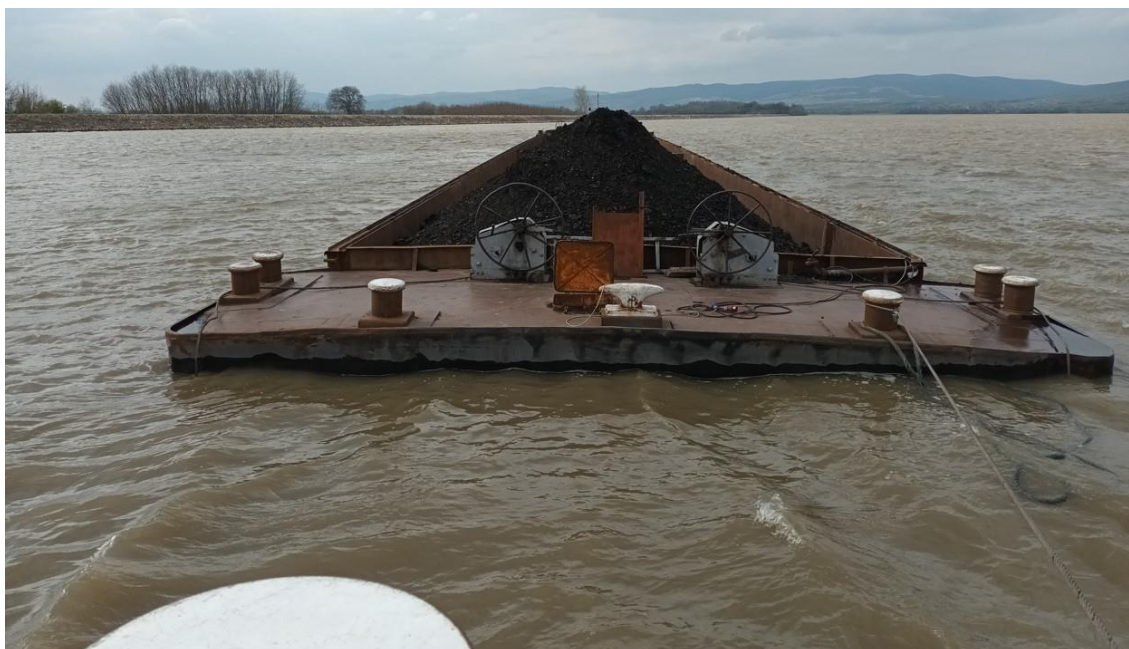
Слика 2.3.3.

Маневарско оперативна радња циљаног насукивања потиснице, завршена је око 13:30. О пловидбеној незгоди заповедник је обавестио Лучку капетанију Велико Градиште и инспектора за безбедност пловидбе. У циљу пружања помоћи допловио је брод моторни потискивач „DEOS“. Услед губитка силе узгона потисница је крменим делом уронила испод површине водног огледала, што је проузроковало смањење висине слободног бока ( $F_r$ ), те из наведеног разлога брод „DEOS“ није успео да услед диспропорције висинске разлике два пловила, исту учели и додатно насуче у обалу. Према Извештају заповедника, усидрио је брод „ВЕО“ бочно (леви бок) поред потиснице која је константно примала воду и добила попречни нагиб по десном боку (слика 2.3.3.).

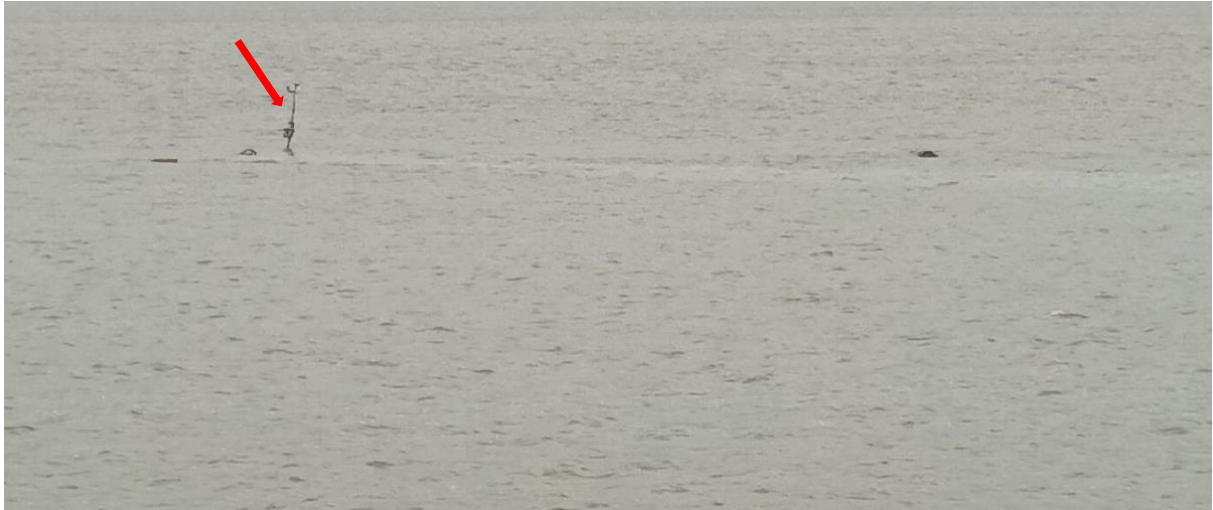
Слика 2.3.4.

Потисница је услед продора воде унутар просторија добила прво крмени трим и губитак резервног депласмана у том делу трупа, а затим је уследило наплављивање палубе и преливање спољне воде преко празнице у товарни простор. На основу Извештаја заповедника може се видети да је потисница у континуитету примала воду унутар трупа што је у датом временском периоду резултирало наплављивању оба теретна простора и потонуће дана 8.4.2023. године око 05:30 (слика 2.3.4.).

Ради утврђивања свих узрока који су довели до предметне пловидбене незгоде, неопходно је потонулу потисницу подићи са дна на површину водног огледала, извући на суви док – навоз ради детаљног прегледа бродског трупа. Да би се урадила стручна и квалитетна анализа заснована на утврђеним чињеницама, неопходно је извршити визуелни преглед унутрашњег простора бродског комплекса, структуру и оплату бродског трупа, те евентуална оштећења која обезбеђује непропусност према техничким правилима градње. Постоји вероватноћа да је пре пловидбене незгоде, труп потиснице са елементима структуре чврстоће и оплате, у претходном периоду експлоатације услед претрпљених аномалија компромитован.
