**AIR ACCIDENT INVESTIGATION COMMISSION  
КОМИСИЈА ЗА ИСПИТИВАЊЕ УЗРОКА  
УДЕСА У ЦИВИЛНОМ ВАЗДУХОПЛОВСТВУ**

## **ИЗВЕШТАЈ О НЕЗГОДИ**

<b>Једрилица:</b>	<b>DG-300</b>
<b>Ознака регистрације:</b>	<b>YU-4386</b>
<b>Корисник авиона:</b>	<b>Приватни</b>
<b>Власник авиона:</b>	<b>Аероклуб „Зрењанин“ - Зрењанин</b>
<b>Место удеса:</b>	<b>Атар села Стеријино</b>
<b>Датум удеса:</b>	<b>18.07.2007. године</b>
<b>Време удеса:</b>	<b>16.00 часова ( LT )</b>

**Београд, септембар 2007. године**

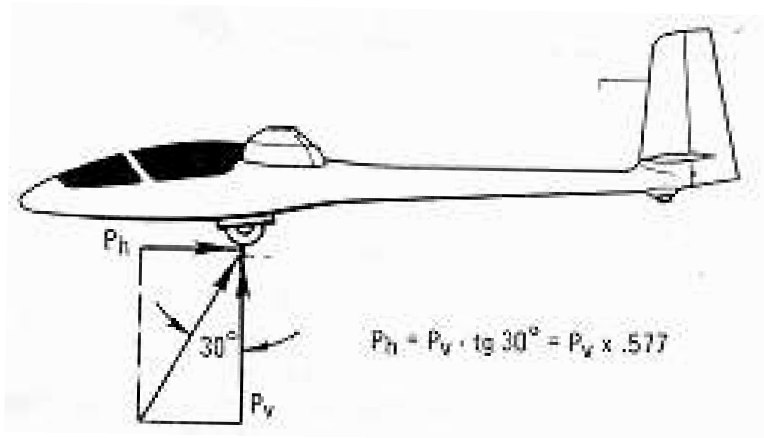
Слика 1

Параграф JAR 22.725, тачке (а) и (b), дефинишу пројектне захтеве за амортизер на основу величине кинетичке енергије, али тачка (c) каже да вертикално убрзање у центру масе летелице не сме да пређе  $4g$ .

Уз то, параграф JAR 22.473 (c) дефинише да је фактор оптерећења реакција на стајном трапу једнак овом инецијалном фактору оптерећења умањеном за 1.

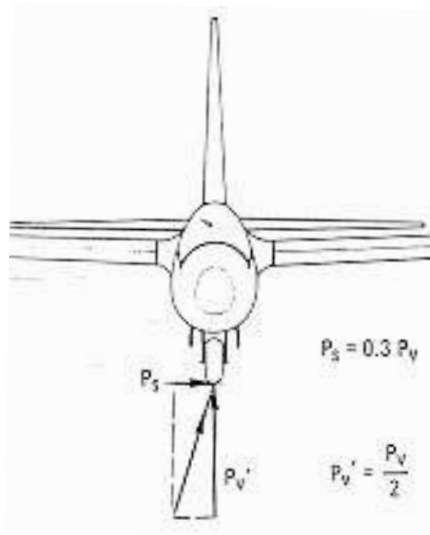
Слика 2

Параграф JAR 22.485 прописује пројектна оптерећења за случај слетања уз присуство бочне силе што је шематски приказано на слици 2.

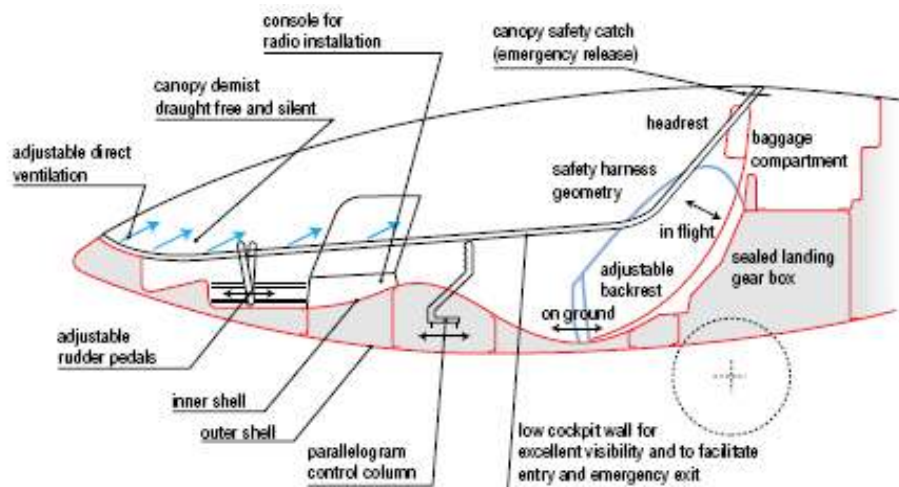
Слика 4

На слици 4 је приказан уздужни пресек кабине једрилице на коме се у доњем десном углу види заптивени простор за смештај стајног трапа.

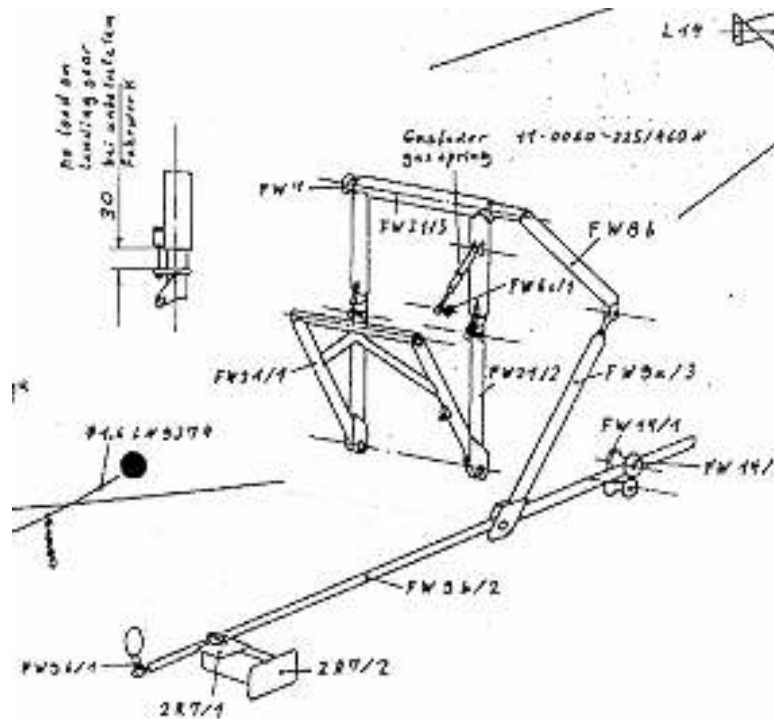
Слика 5

На слици 5 су шематски приказани елементи стајног трапа и система команди за увлачење и извлачење стајног трапа једрилице. Стајни трап је приказан у извученом положају.

Шема дата на слици 5 се односи на једрилицу DG – 200 /5/, а овде је дата само због бољег квалитета шеме. Стајни трап једрилице DG–300 се разликује само по томе што је уведена хоризонтална пречага која повезује доње полуге задње виљушке непосредно испод њихове везе са горњим делом задње виљушке. Тај детаљ је приказан на слици 6.

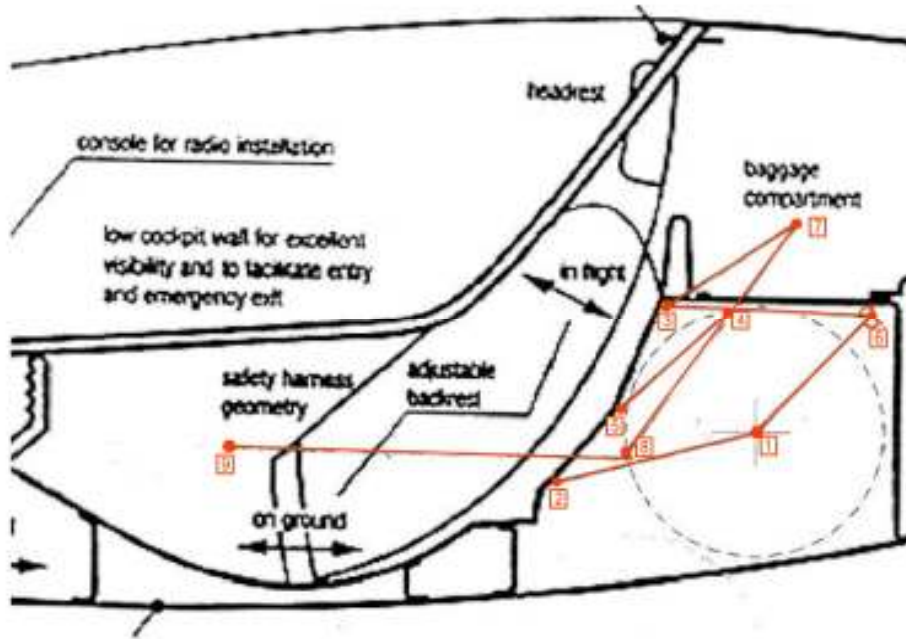
Слика 6

На сликама 6 и 7 су приказани положаји елемената из склопа стајног трапа са механизмом за увлачење и извлачење у увученом, односно извученом положају стајног трапа. У складу са претходно наведеним називима делова, коришћене су следеће ознаке:

то једина “брава” увученог стајног трапа, извлачење стајног трапа је омогућено већ самим померањем ручице из тог положаја чиме јој је омогућено слободно уздужно кретање ка предњем положају. Са слике 6 се види да су у увученом положају стајног трапа делови задње виљушке “преломљени” у тачки 6.

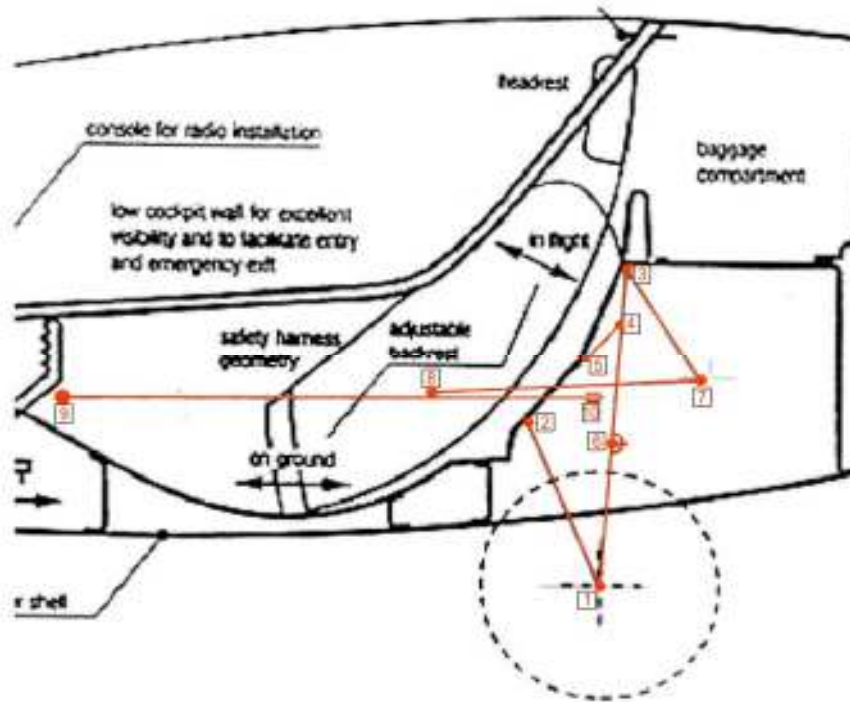
Слика 7

На обе слике је испрекиданим линијама приказана контура точка.

Комисија није имала могућност да прецизно сагледа механизам забрављивања у овој зони. На слици 7 је тај забрављени положај стајног трапа шематски приказан налегањем и забрављивањем елемената А и Б. Детаљ те шеме је дат и на слици 10.

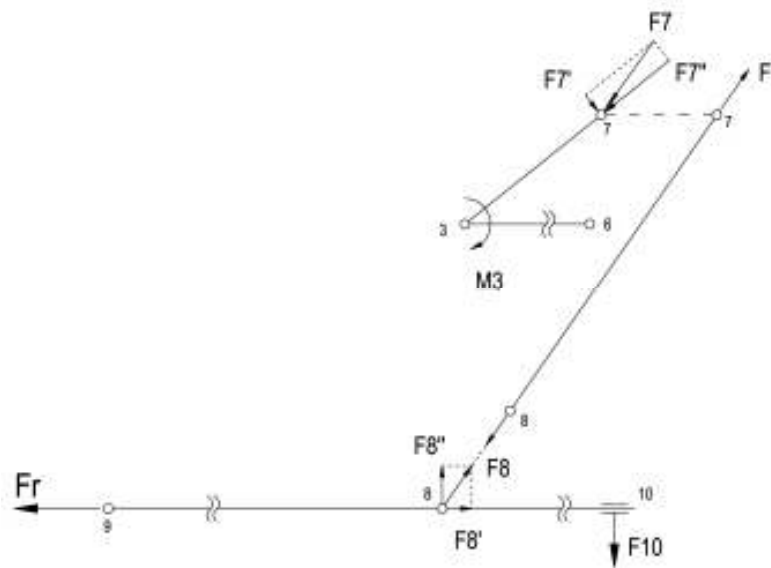
Слика 9

Кретању механизма помаже и сила на ручици што је шематски приказано на слици 9, при чему су елементи механизма приказани у “разбијеном” положају. Гурањем ручице унапред силом  $F_r$  у зглобу 8 се индукује истежућа сила у полузи  $F_8$ . Компонента  $F'_8$  те силе на преносној полузи уравнотежава силу  $F_r$ , док другу компоненту  $F''_8$  прихвата клизни ослонац 10 силом  $F_{10}$ .

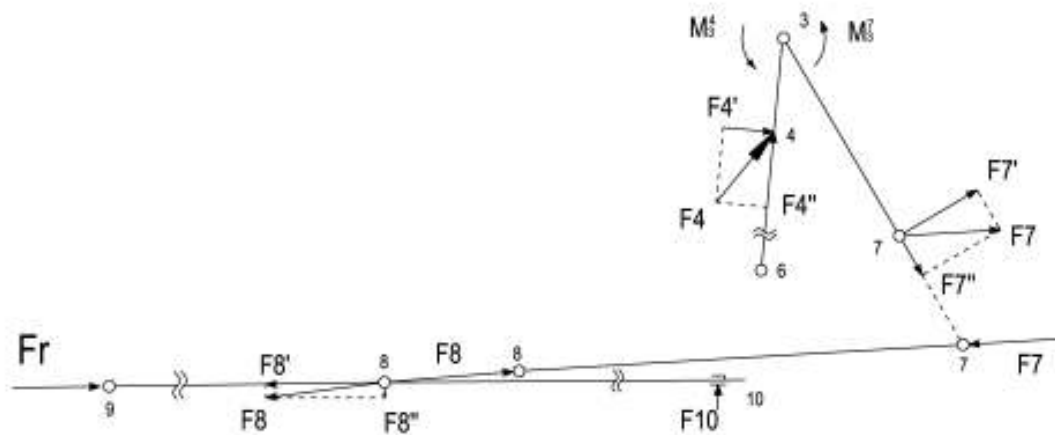
Слика 11

Процес увлачења стајног трапа је шематски илустрован на слици 11. Увлачење стајног трапа се остварује деловањем силе сабијене гасне опруге  $F_4$  на леви горњи део задње виљушке. Компонента  $F'_4$  ове силе ствара обртни момент  $M^4_3$  око везне тачке 3.

Оба момента су истог смера, супротно смеру кретања казаљке на сату, суперпонирају се и на тај начин се стајни трап доводи у увучен положај, односно ручица у задњи забрављени положај.
