BOSNA i HERCEGOVINA
Ministarstvo komunikacija i prometa
Komisija za provođenje istrage uzroka nesreće aviona PIPER PA-28,
registarske oznake YU-DCX

IZVJEŠTAJ
O ISTRAŽIVANJU UZROKA NESREĆE AVIONA PIPER
PA-28, REGISTARSKE OZNAKE YU-DCX, KOJA SE
DOGODILA 10.12.2020. NA LOKALITETU PLANINE
KOZARE, BOSNA I HERCEGOVINA

Izdanje: 1.0
Datum: 12 .03. 2021.godine
Oznaka: ACCID - 1/21

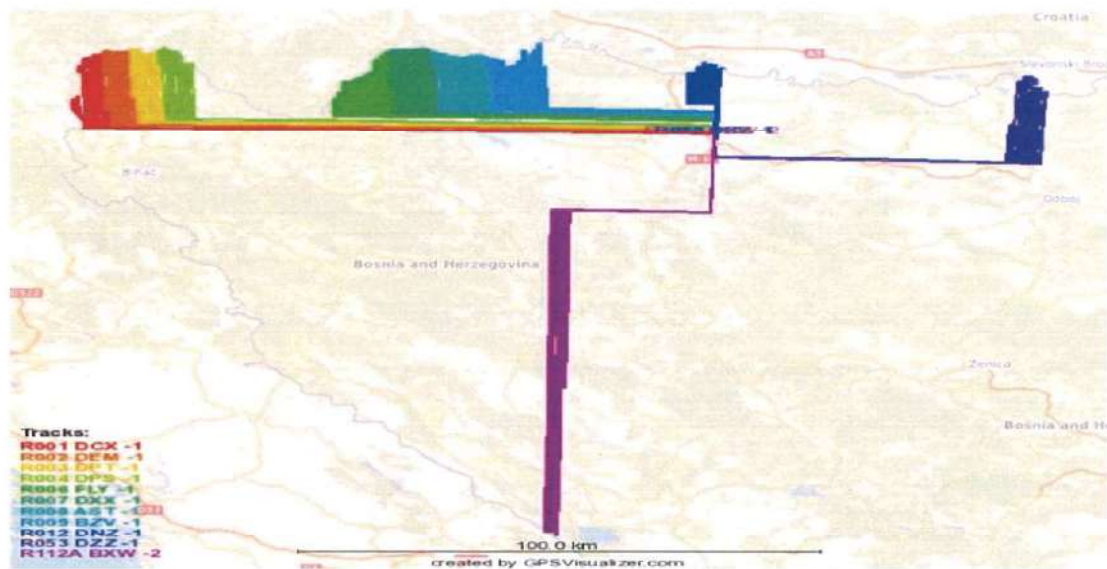
Slika broj 1.1.

Za pripremu leta pilot je uz plan dobio i skicu - šemu leta na kojoj se jasno vidi u kojem rejonu izvršava zadatak, ko su mu susjedni avioni i slično. *Slika broj 1.1.*

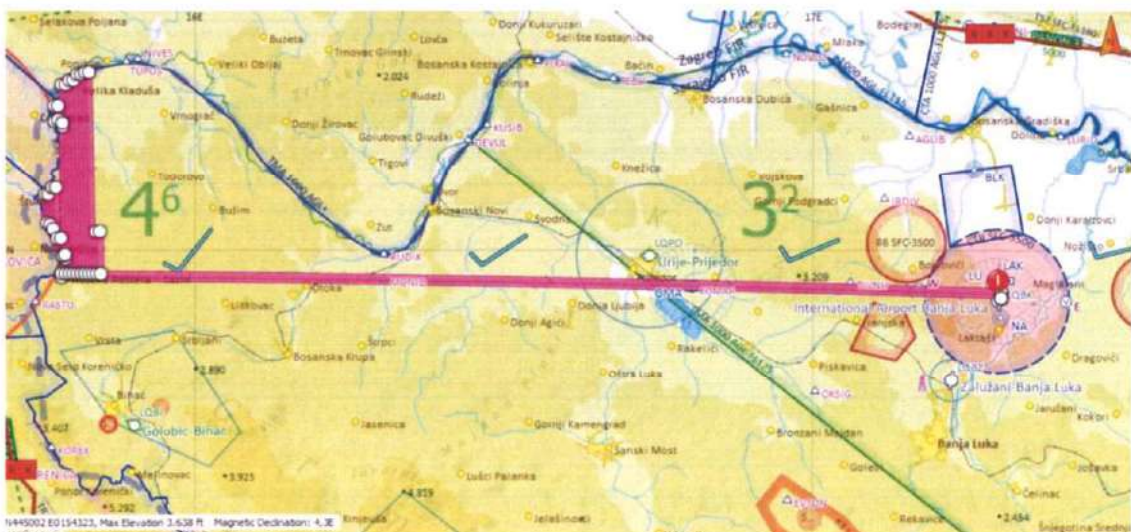
Slika broj 1.2.

Takođe za pripremu leta pilot je dobio sliku - kartu iz SKY DEEMONA, na kojoj se vide naseljena mjesta, orografija i slično. *Slika broj 1.2.*

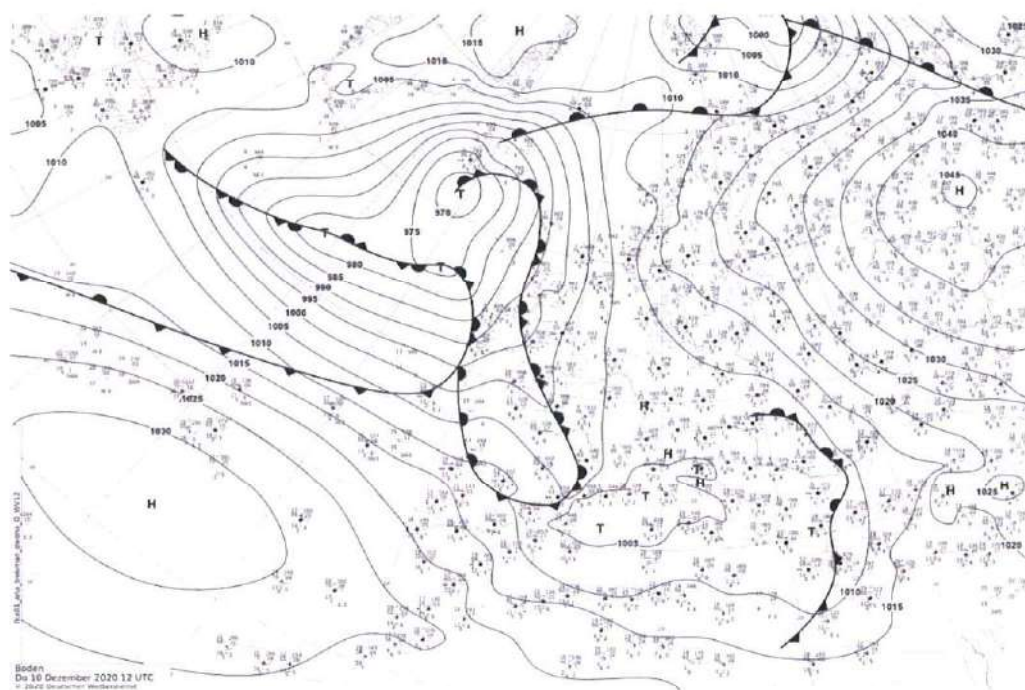
Slika broj: 2.1. Prizemna analiza 10.12.2020 u 12.00 UTC

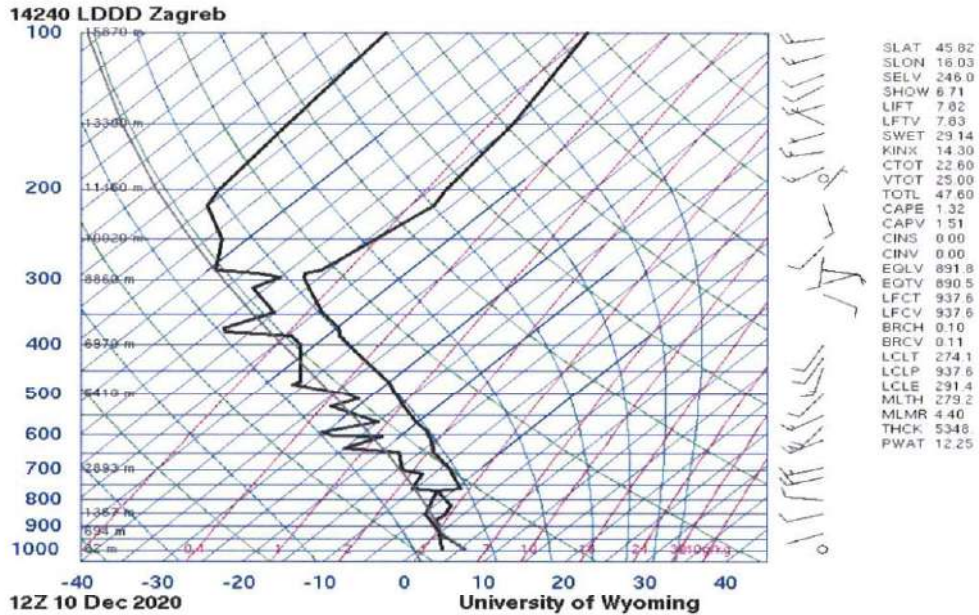
Slika broj: 2.2. Vertikalni profil atmosfere (12.00 UTC Zagreb)

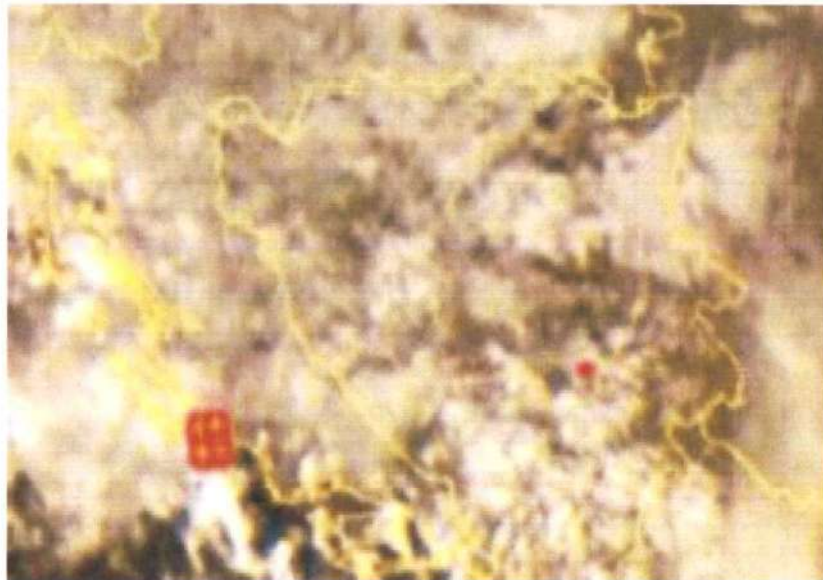
Slika broj 2.3: Satelitska slika (vidljivi spektar) 12.40 UTC

Tokom izvođenja operacija vakcinacije (trajala je oko 3 sata) MET situacija na području Velike Kladaše bila je iznad VMC minimuma, a na aerodromu polijetanja (LQBK) prema METAR izvještajima nije se bitno mijenjala (baza je bila 1200 feet) ali je u CTR došlo do mjestimičnog formiranja veće količine niskih oblaka (SCT) ispod inverzionog sloja kao rezultat advekcije toplog zraka na visini.

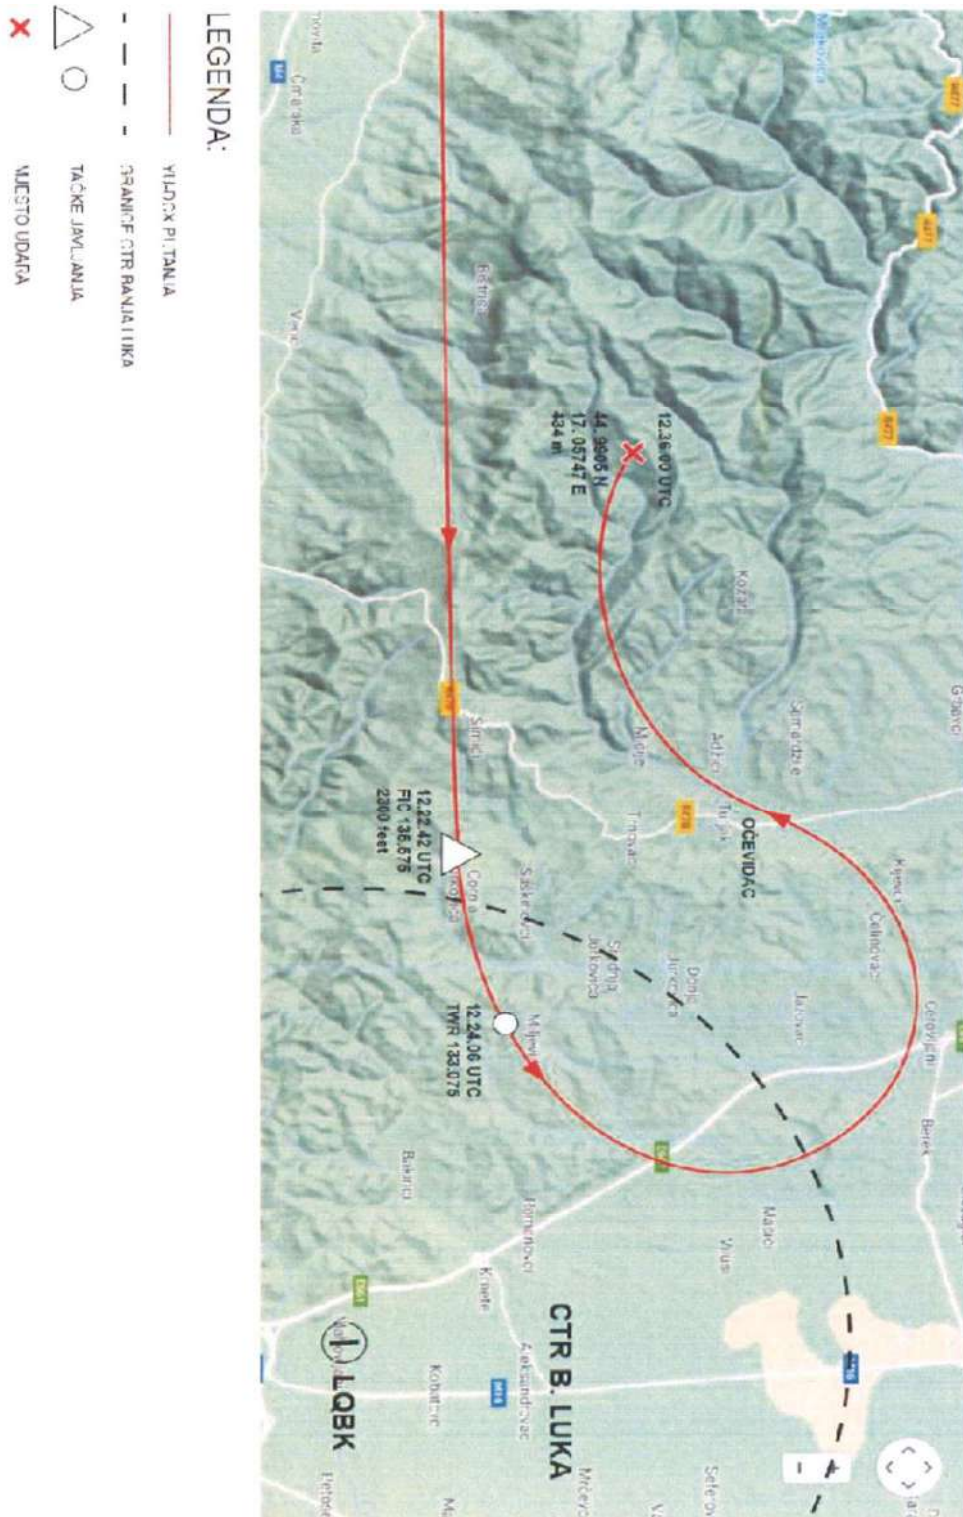
rilog 3: Rekonstrukcija leta aviona YU-DCX od ulaska u CTR do mjesta pada

Zbog veoma slabe vidljivosti, pilot je vjerovatno u IMC uslovima leta imao iluziju-lažni osjećaj položaja aviona u prostoru, kada je došlo do postepenog povećanja nagiba i prelaska aviona u spuštajući zaokret, a potom u strmu spiralu sa uglom obrušavanja oko 80 stepeni, sa naglim gubitkom visine.

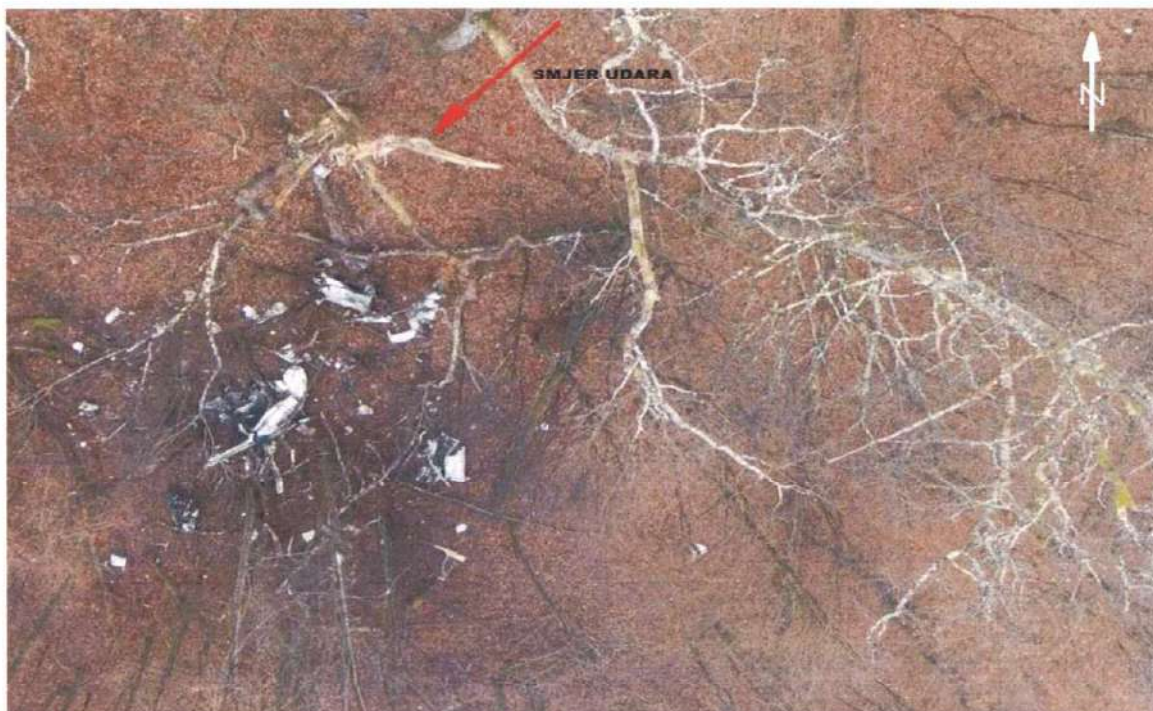
Prilog 5: Snimak mjesta nesreće aviona iz vazduha DRONOM

Zbog strmog ugla obrušavanja i udara u krošnju hrasta i zemlju razasuti djelovi aviona su grupisani u veoma uskom elipsastom prostoru, sa osom pravca sjever-jug na dužini 23.70 metara i širini 17.50 metara gdje su pronađeni djelovi lima.
