Број: ВДС-03/2019

Датум: 20.6.2023. године

КОНАЧНИ ИЗВЕШТАЈ О ИСТРАЗИ ПЛОВИДБЕНЕ НЕЗГОДЕ У УНУТРАШЊОЈ ПЛОВИДБИ

Име пловила:	„SALAJKA“
Врста пловила:	Моторни теретни брод
Регистарски број:	54752
ЕНИ број:	36000485
Година градње:	1980.
Бродар:	MSK BRODARSTVO DOO
Место пловидбене незгоде:	река Дунав око 1166 km
Датум пловидбене незгоде:	26.09.2019. године
Време пловидбене незгоде:	између 18:30 и 19:00

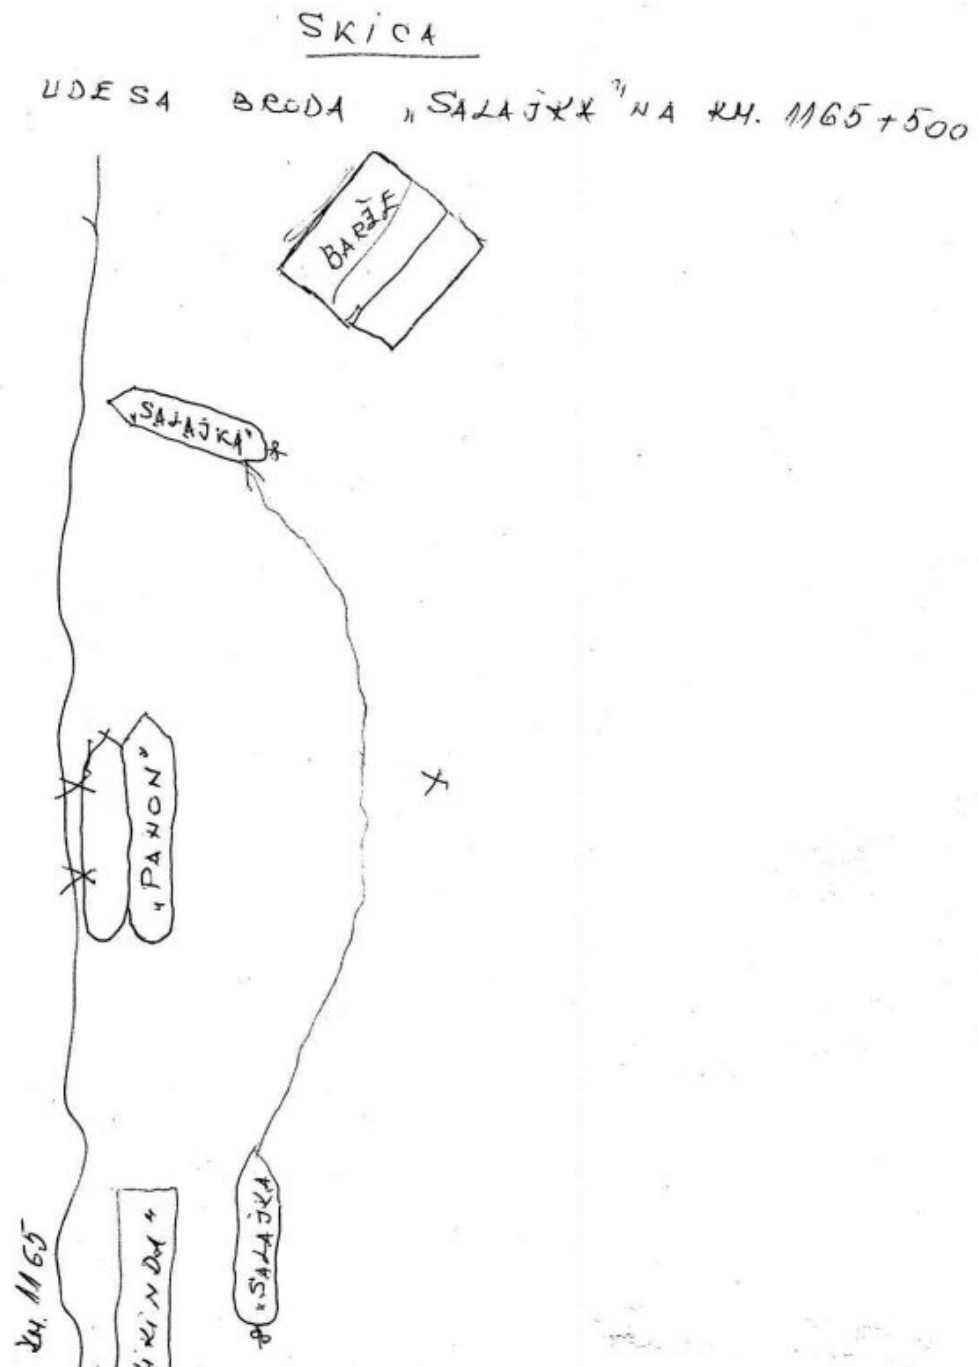
Слика 3.2.1. Скица трајекторије брода с/т „SALAJKA“

Према подацима из Изјаве, допуне Изјаве заповедника и приложене скице теретни брод с/т „SALAJKA“ натоварен природним шљунком, укупне количине $G = 1.574$ t са газом $T = 250$ cm, испловио је око 18:30 са 1165 km, десна обала реке Дунав где је био извезан уз брод с/т „KIKINDA“. Према Изјави заповедника имао је наредбу да изврши техничку операцију истовара брода на депонији шљунка на локацији леве обале реке Дунав, 1166 km + 450 m низводно од панчевачког моста. Након одвајања брода од с/т „KIKINDE“, заузео је курс пловидбе са почетном брзином између 1,5 km/h – 2,5 km/h, узводно дијагонално ка средини водног пута како би прошао између рефулерног багера „PANON“, који је био са пристаном уз бок извезан уз десну обалу и потонуле потиснице „71161“ чија је позиција била (80 m – 110 m) од десне обале према обалној сигнализацији (слика 5.1. страна 16), по десном боку у односу на курс пловидбе брода с/т „SALAJKA“. Према Изјави заповедника брода обе погонске машине радиле су у режиму лаганог хода, међутим на позицији брода између рефулерног багера „PANON“ и потонуле потиснице „71161“ долази до блокаде десног активног пропелера и нагле промене курса пловидбе у десно ка потонулој потисници (слика 3.2.1.). По Изјави заповедника успео је у међувремену да одблокира десни активни пропелер („SCHOTEL“), и оба активна пропелера поставио у положај за избој прамца у лево у односу на уздужницу брода. Предузети маневар није дао жељени резултат у оптималном захтеваном временском периоду те долази до контакта прамчаном десном страном уроњеног дела бродског трупа у потонулу потисницу. По Изјави заповедника, након што је добио од морнара информацију да вода нагло продире у прамчани део брода, заповедник плови оштећеним бродом узводно још око 500 m, а затим је прамцем насукао теретни брод у десну обалу на око 1166 km, како би довео брод у позицију зоне плитке воде. Према Изјави Заповедника сви покушаји и предузете радње да се активирају електричне пумпе за спасавање тип (VEDA), остали су неуспешни услед проблема са нестанком електричне енергије. У напомени заповедника може се видети да је у зони ванредног догађаја пролазио бродом више пута, међутим као узрок контакта са потонулим објектом наводи проблем са отказом рада десног активног пропелера који поред пропулзионе силе за покретање брода има улогу система крмарења односно управљања бродом. Иначе у Изјави заповедника брода стоји да је и раније било проблема са радом десног активног бродског пропелера. Из писане Изјаве нема података да је заповедник брода обавестио надлежну техничку службу, и захтевао да се наведени технички проблем са погонско управљачким системом отклони.

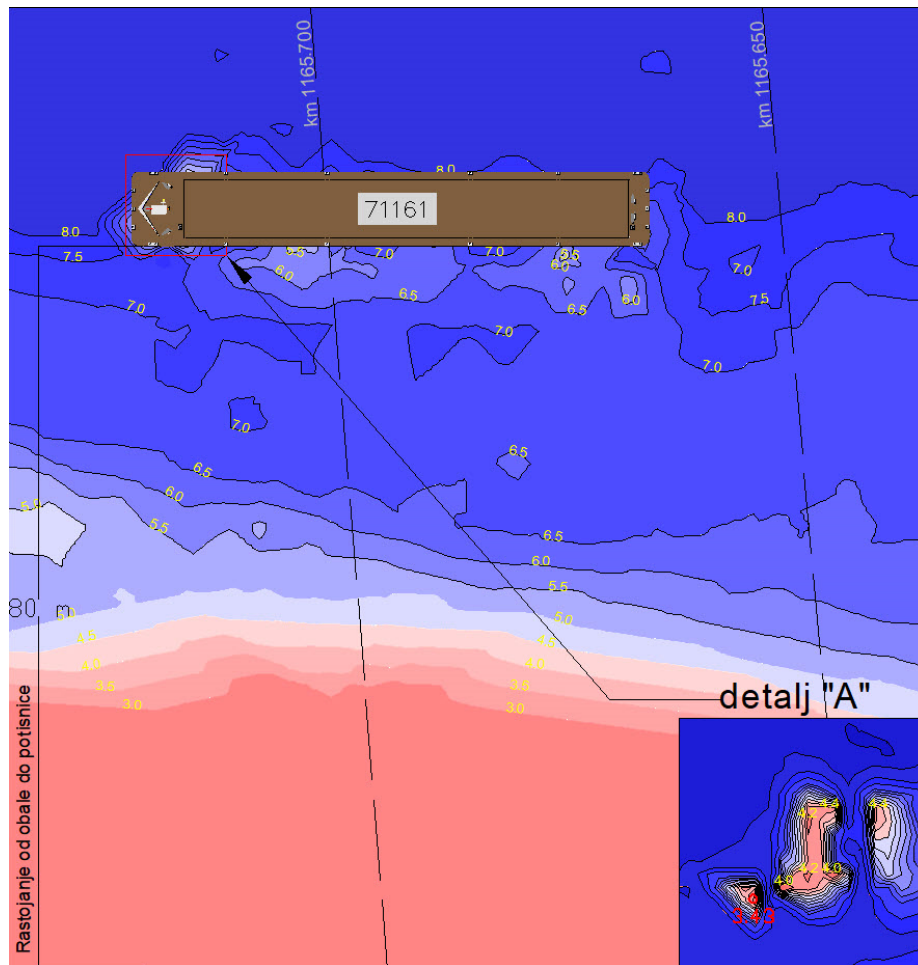
Слика 5.4.

На основу допуне Изјаве заповедника брода с/т „SALAJKA“ може се видети да је од опреме за RIS брод поседовао AIS транспондер, а од опреме за навигацију бродски радар. На основу дописа електронском поштом од 02.10.2019. године Дирекција за водне путеве („Пловпут“), је обавестила ЦИНС да се AIS објекат типа пловило ММСИ броја 9279202309, не појављује у AIS архиви у временском периоду пре и након пловидбене незгоде, што је показатељ да прописана RIS опрема није била у радно оперативном режиму. На основу допуне Изјаве заповедника брода с/т „SALAJKA“ може се видети да је од опреме за RIS брод поседовао AIS транспондер, што не значи да је била у оперативној функцији, а од опреме за навигацију бродски радар. Анализирајући трајекторију узводне пловидбе према скици (слика 3.2.1. страна 10) и Изјаве заповедника брода, упитна је одлука да брод спроведе уз десну обалу између потонуле потиснице „71161“ где на основу обалног знака ширина износи 80 – 110 метара (слика 5.1.), те затим узводно уз десну обалу, званично сидриште између попречних пресека 1165 km + 800 m и 1166 km + 500 m (слика 5.2.), где се редовно сидре пловила. Наведено ситуационо стање на наведеном делу водног пута захтева од заповедника учесталу промену курса и маневрисање, на шта се он одлучио иако је знао да постоји технички проблем са управљањем десног активног пропулзора. Узимајући у обзир податке Дирекције за водне путеве да се брод с/т „SALAJKA“ не појављује у AIS архиви у временском периоду пре и након пловидбене незгоде, наводи на закључак да заповедник брода без електронске навигационе карте није имао податак о координатама потонуле потиснице. На ситуационом моделу приказан је положај и позиција потонуле потиснице (слика 5.3. и 5.4.).

Из приказаног ситуационог модела на слици 5.3. може се констатовати да је дубина урона између водног огледала и највише непокретне тачке потиснице (кућиште сидреног витла) $H = 2,54$ m и представља апроксимативну вредност у односу на газ брода $T_{\max} = 250$ cm, што доказује да је до иницијалног контакта дошло између дна бродског трупа и кућишта сидреног витла. За дате вредности на пројектованом моделу узети су хидролошки подаци на дан 26.09.2019. године (Извор: РХМЗ Србије). Као резерву треба узети вредности газа при читавању газних марки, исте су узете у живој води, као и појаву истиснуте масе воде испод трупа брода у току пловидбе.

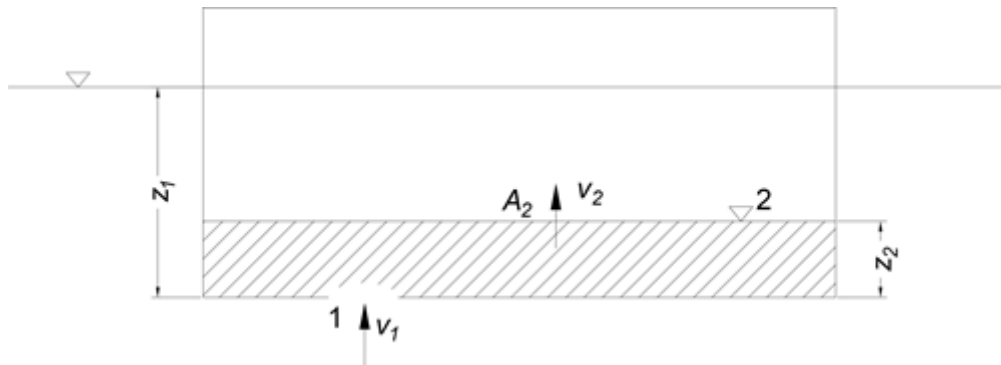
Слика 5.1.5.1.1. Поставка за Бернулијеву једначину – пример оштећења једног одељења

где су p_1 и p_2 притисци, z_1 и z_2 висине воденог стуба, а v_1 и v_2 брзине струјања воде, на местима 1 (позиција оштећења) и 2 (површина утоварене воде). Ознаке су приказане и на слици 5.1.5.1.1. на примеру поставке оштећења једног одељења.
