РЕПУБЛИКА СРБИЈА  
ЦЕНТАР ЗА ИСТРАЖИВАЊЕ НЕСРЕЋА У САОБРАЋАЈУ  
СЕКТОР ЗА ИСТРАЖИВАЊЕ НЕСРЕЋА  
У ВОДНОМ САОБРАЋАЈУ  
Немањина 11, 11000 Београд

Број: 342-00-7/2023-03-34

Датум: 28.12.2023.

## ГОДИШЊИ ИЗВЕШТАЈ ЗА 2022. ГОДИНУ

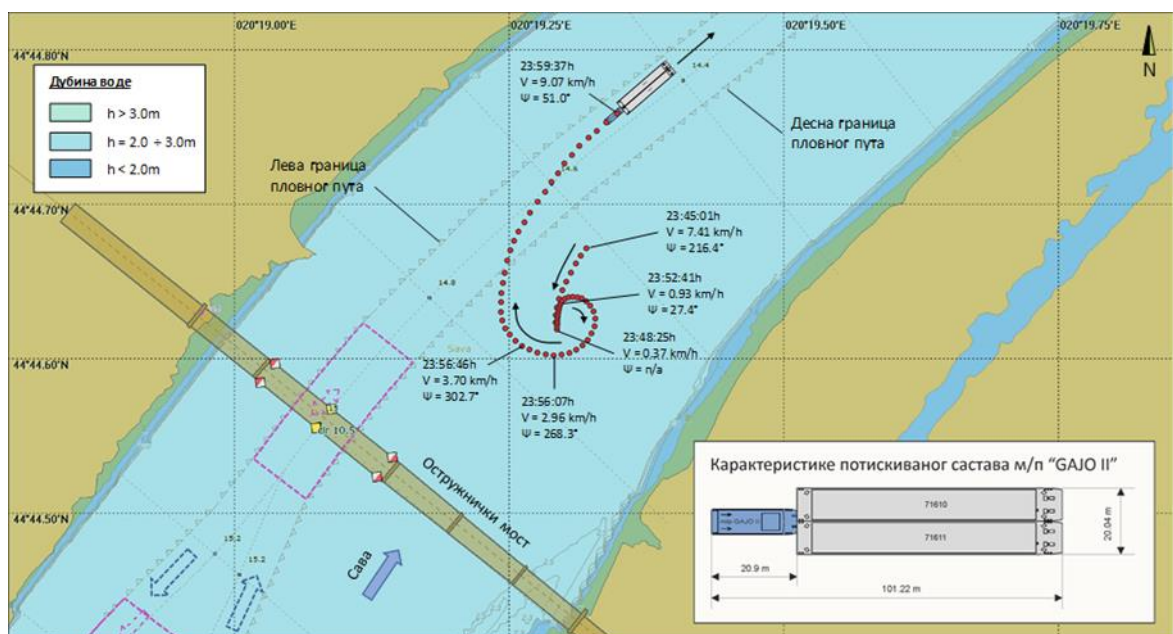
Слика 4.1.1.3. Трајекторија потискиваног састава м/п „GAJO II“ непосредно по започињању низводне пловидбе

На слици 4.1.1.3. приказана је трајекторија теретног састава м/п „GAJO II“ у периоду између 23:45 и 23:59:37, као и габарити пловног пута који су одређени левом и десном границом пловног пута. Прешавши десну границу пловног пута у 23:58, при брзини од 7,22 km/h, у односу на дно, низводни потискивани састав м/п „GAJO II“ упловио је у осу пловног пута, постепено повећавајући брзину. У 23:59:37 при брзини од 9 km/h потискивани састав плови низводно уз леву границу пловног пута, што је приказано на слици 4.1.1.3. У почетку, на овој деоници, м/п „GAJO II“ прво плови узводно око 100 m, потом се окреће за низводну пловидбу и брзином од 3,6 km/h спушта се низводно око 30 m, што је показано на слици 4.1.1.3. Након тога брзина потискиваног састава почиње постепено да се повећава, што упућује на започињање пловидбе ка Ади Хуји.

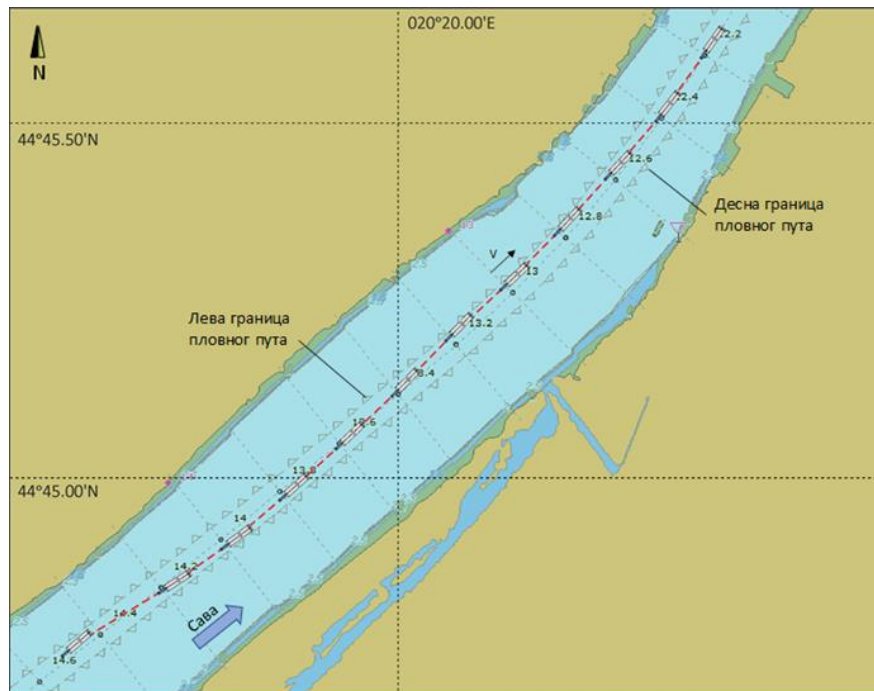
Слика 4.1.1.4. Трајекторија низводног потискиваног састава м/п „GAJO II“ на деоници између 14 km + 500 m и 12 km + 600 m

На слици 4.1.1.4. приказана је трајекторија низводног потискиваног састава м/п „GAJO II“ у наредних 2.300 m. Јасно се уочава да потискивани састав прати пловни пут, крећући се између леве и десне границе.

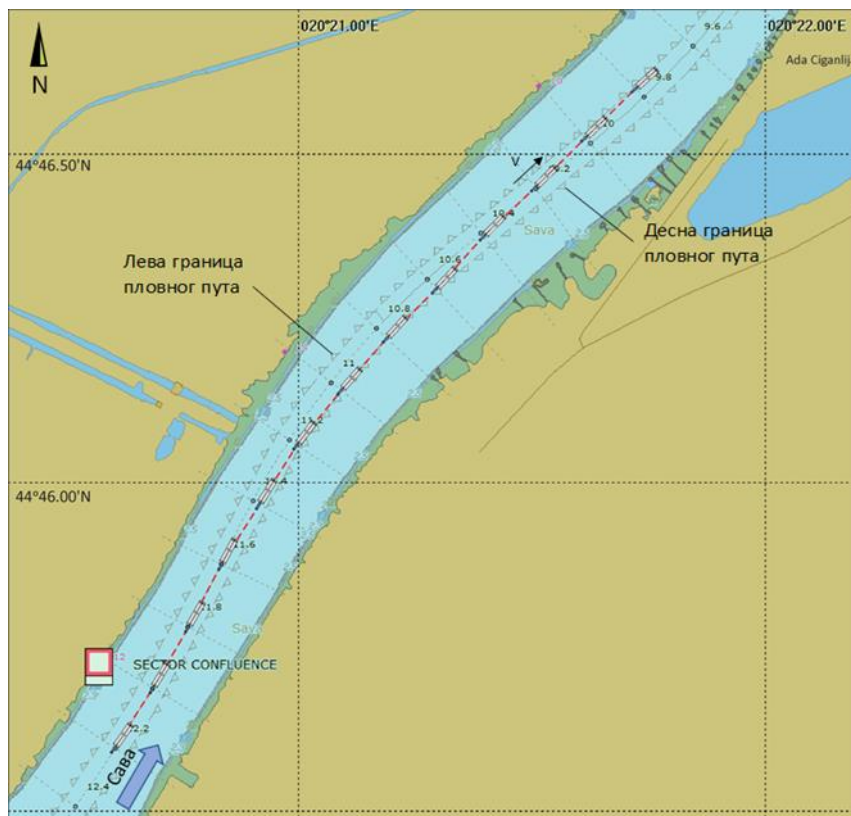
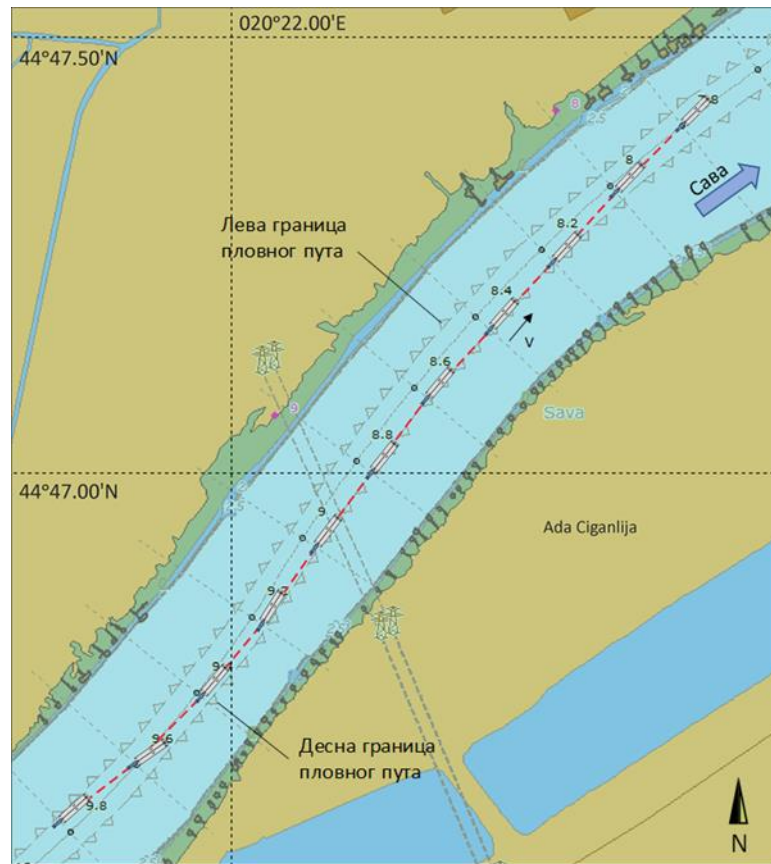
Трајекторија низводног потискиваног састава м/п „GAJO II“ у наредних 4 km показана је на сликама 4.1.1.5. и 4.1.1.6. Курс и брзина потискиваног састава су равномерни и крећу се у границама између  $\Psi=40^\circ$  и  $\Psi=50^\circ$ , односно око 9,5 – 10,0 km/h.

Из трајекторије приказане на сликама 4.1.1.5. и 4.1.1.6. уочава се да потискивани састав м/п „GAJO II“ све време плови у границама пловног пута, равномерном брзином, што указује на исправност погонског, крмиларског уређаја и контролних уређаја, те склопова алгоритма безбедности навигације.

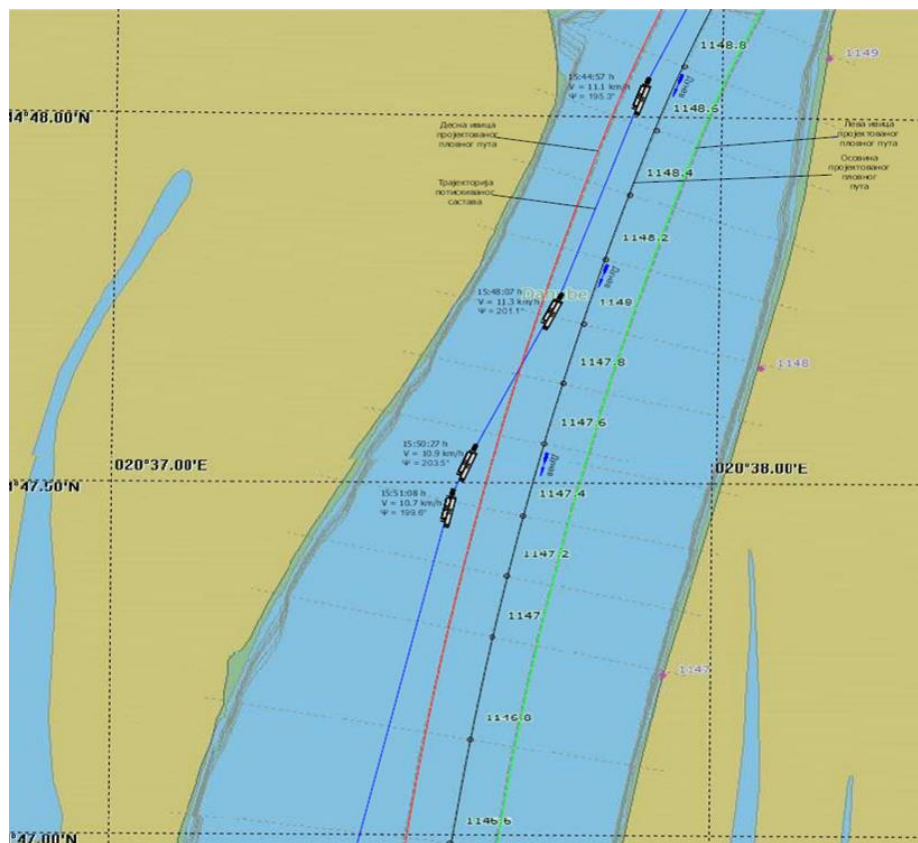
Слика 4.2.1.2.

- Увидом у трајекторију низводне пловидбе бродски састав након напуштања пловидбеног коридора, може се констатовати да је позиција бродског састава у пловидбеном коридору и прати пловни пут при релативно констатној брзини око 10,7 km/h и са минималним променама прамчаног куска у односу на прави меридијан (N),  $\Psi = 193,6^\circ - 191,4^\circ$ , плови ка десној обали брзином око 10,7 km/h. Наведени навигациони параметри су константни до тренутка удара низводног бродског састава у десну обалу у 16:04:46 на позицији 1145 km + 400 m, када брзина састава пада на 0,7 km/h, у тренутку иницијалног удара, промене брзине и курса у времену дати су на дијаграму (слика 4.2.1.3.). Након удара у обалу бродски састав нагло мења кардинални курс преко левог бока и износи  $\Psi = 125,7^\circ$  и наставља пловидбу ка десној ивици пловног пута, односно ка левој обали (слика 4.2.1.4.), где је извршио маневар сидрења састава ближе обали, ван пловног пута у 16:10 на 1145 km.
