РЕПУБЛИКА СРБИЈА
ЦЕНТАР ЗА ИСТРАЖИВАЊЕ
НЕСРЕЋА У САОБРАЋАЈУ

ИЗВЕШТАЈ О ОЗБИЉНОЈ НЕЗГОДИ АВИОНА

Авион: ATR 72-202F

Регистарска ознака: EC-KJA

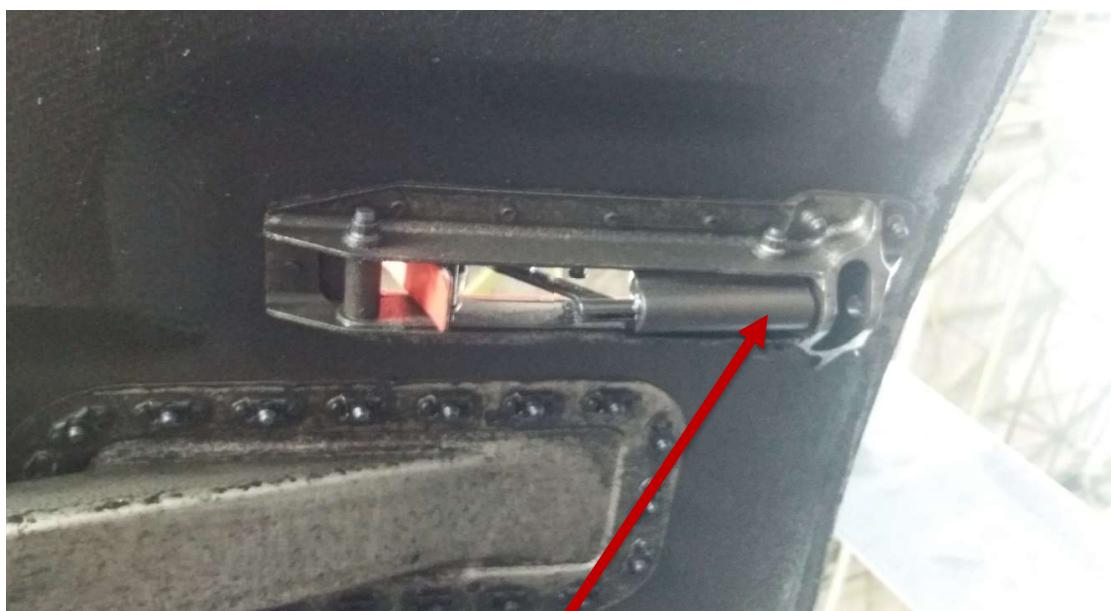
Слика 6. (поклопац мотора)

На поклопцу мотора налази се један део механизма који садржи покретни цилиндар и оков са две ушке. На делу носача мотора (Side Fitting-y) налази се оков са једном ушком и причвршћен је за Side Fitting са два завртња. Због великог интензитета опструјавања у овој зони (одмах иза пропелера) долази до великих вибрација, који се појачавају покретима мотора током рада, уз евентуално струјање ваздуха око делова који имају зазора на гондоли мотора. Механизам закључавања који се налази на поклопцу мотора удара по окову који се налази на Side Fitting-y што доводи до лома Side Fitting-a мало ниже од места где су постављена два завртња за причвршћавање окова са једном ушком. Услед лома Side Fitting-a долази до још већег вибрирања поклопца мотора који почиње да се ломи и распада.

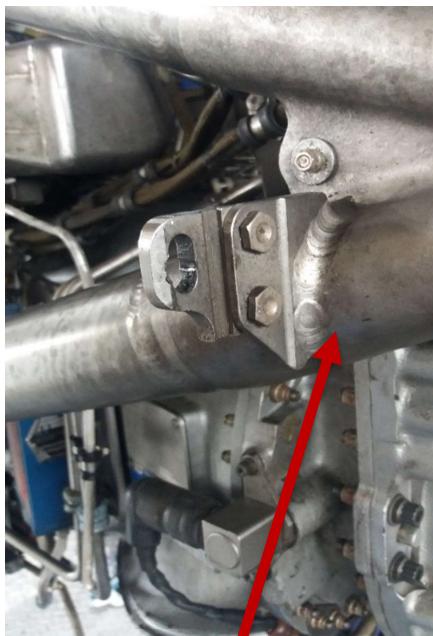
Слика 7. (механизам браве пре оштећења)

Пример склопа механизма браве пре оштећења (како би требало да изгледа) и носача мотора након лома Side Fitting-a на предметном авиону дати су на сликама 6, 7, 8.

(У Structural Repair Manual – у за ATP 72 поглавље 541162-300-802-A01 постоји оправка ове зоне што значи да је појава похабаности делова механизма браве чест случај).
